ÉGLISES LIÉGEOISES EN CHANTIER AU XIII^e ET AU XIV^e SIÈCLE

Patrick HOFFSUMMER, Francis TOURNEUR, Frans DOPERÉ et Mathieu PIAVAUX*

Introduction

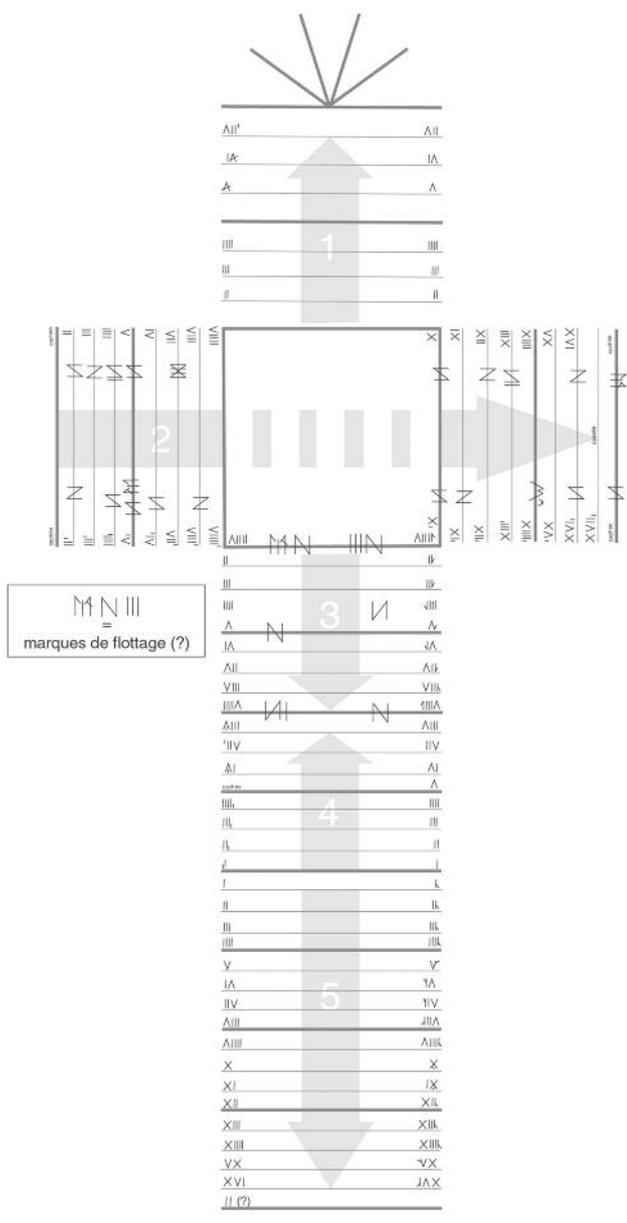
Figure 1. Marques d’assemblages relevées dans la charpente de l’église Sainte-Croix et progression de la mise en œuvre.

Il n’y a de marques d’assemblage identifiables que sur les fermes secondaires du chœur; il s’agit de chiffres romains croissant d’ouest en est avec de rares contremarques au nord, c’est-à-dire du côté gauche par rapport au sens du montage.

La numérotation des fermes principales et secondaires du transept est continue, du nord vers le sud, avec la contremarque à droite, c'est-à-dire à l'ouest.

Dans la charpente des deux travées orientales de la nef, les marques suivent deux progressions opposées: une sur la première travée (côté transept), d'est en ouest; l'autre sur la deuxième travée, d'ouest en est. Dans le premier cas, elles sont gravées sur la face est des poutres; dans le second, sur la face ouest. Dans les deux systèmes, la contremarque (exceptionnellement une petite queue pour la première travée) se trouve du côté gauche, c'est-à-dire au nord puis au sud.

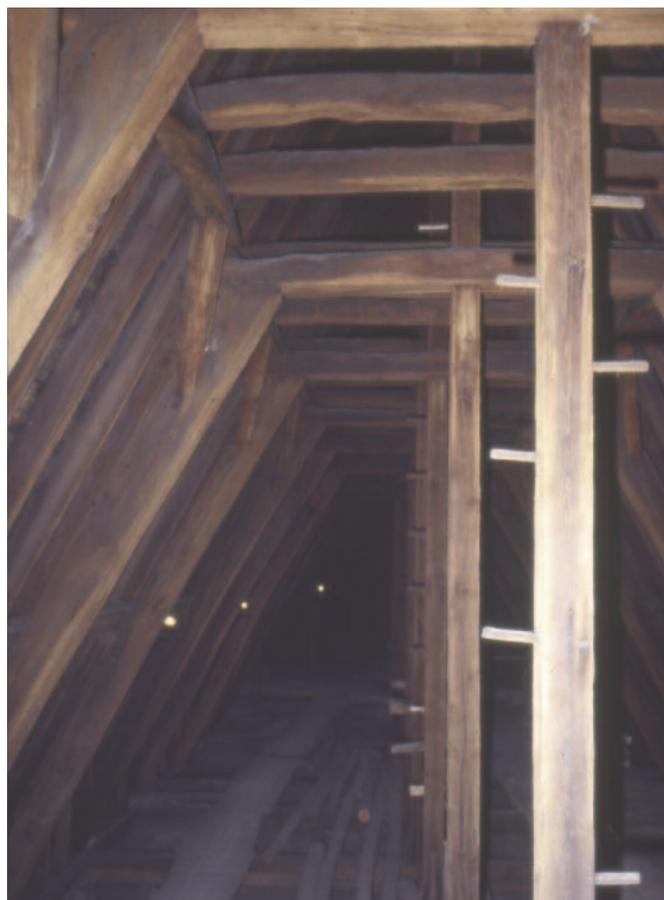
Figure 2. Charpente de la nef de l’église Sainte-Croix, avec marques d’assemblages.

Les deux travées occidentales sont couvertes d'une charpente qui est l'exact prolongement de la première partie de la nef déjà décrite. La typologie est la même malgré le demi-siècle d'écart. L'abattage du bois est homogène (vers 1332-33), et la numérotation des fermes également. Elle est du même type que celle de la phase antérieure et progresse d'est en ouest avec les contremarques à gauche, c'est-à-dire au sud. Le levage des fermes a donc dû être exécuté en partant de la partie terminée cinquante ans plus tôt et en avançant vers l'avant-corps.

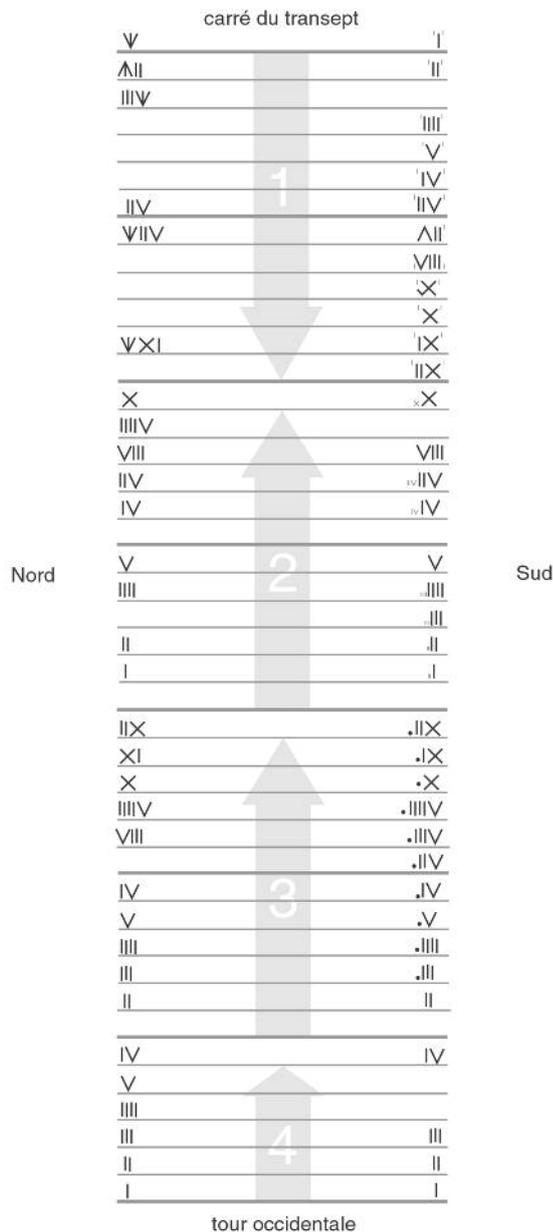
Figure 3. Marques d'assemblages relevées dans la charpente de l'église Saint-Paul et progression de la mise en œuvre.

La succession des phases A, B et C est confirmée en effet par le relevé des marques de charpentier qui ont guidé le montage des fermes. On notera que les marques n'ont pas pu être relevées dans les combles du transept et du sanctuaire, car là où elles devaient être les plus accessibles, elles ont été masquées par des murs en briques adossés aux garde-corps en «petit granit» élevés au pied du toit par l'architecte Jean-Charles Delsaux [6]. La position et le type de contremarque varient d'une campagne à l'autre. De même le sens du montage, d'après la progression des valeurs des marques, reflète bien les étapes de la construction de la charpente.

La progression se fait d'ouest en est sur le chœur, d'est en ouest sur les deux travées orientales de la nef (phase A), d'ouest en est sur les deux suivantes (phase B). Dans la phase C, les charpentiers, qui devaient couvrir trois travées en une fois, ont préféré recommencer la numérotation après deux travées, en conservant le sens ouest-est.

A chaque phase correspond un type différent de contremarque. Sur le chœur (phase 1), la contremarque est un petit trait vertical placé au nord. Sur les deux travées orientales de la nef (phase A2), on trouve au sud deux petits traits verticaux de part et d'autre de la marque, et au nord une grande barre verticale à l'intérieur des V. Sur les deux travées du milieu de la nef (phase B), la contremarque n'est rien d'autre que la répétition, au sud seulement, de la marque, mais très discrètement gravée au ciseau. Enfin, pour les trois travées occidentales de la nef, la contremarque du sud est un gros point creusé à la gouge.

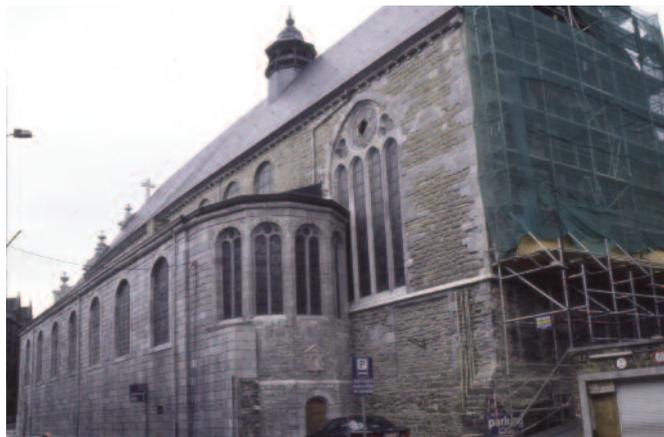
Figure 5. Liège, église Saint-Antoine, anciennement église des Frères Mineurs, long côté sud depuis le sud-est.

Est-ce ce comportement malencontreux ou un certain épuisement des gisements lié à des difficultés d'accès et des venues d'eau - ou tout cela à la fois ? Toujours est-il que le grès est délaissé au début du XIIIe siècle - la dernière grande réalisation en étant l'avant-corps occidental de la collégiale Saint-Barthélémy, en appareillage particulièrement soigné. On observe une transition dans la haute nef de Saint-Antoine, commencée par l'orient en grès houiller, et continuée à mi-longueur en calcaire de Meuse (fig. 5).

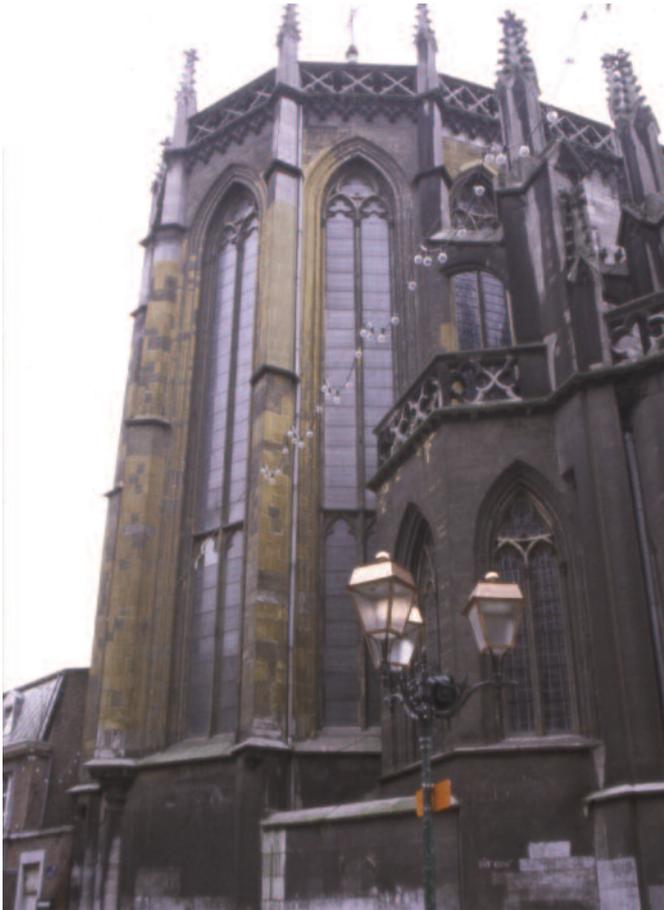
Figure 6. Liège, cathédrale Saint-Paul, anciennement église collégiale, vue du chevet: calcaire lorrain.

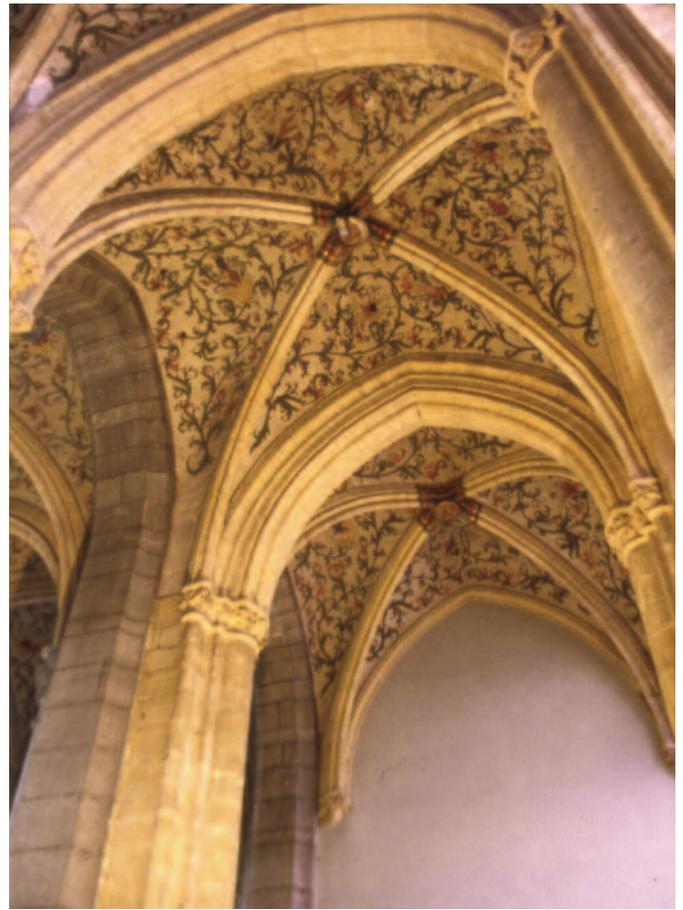
Figure 7. Liège, cathédrale Saint-Paul, chapelles latérales septentrionales de la nef: calcaire lorrain pour les arcs et les nervures de voûte.

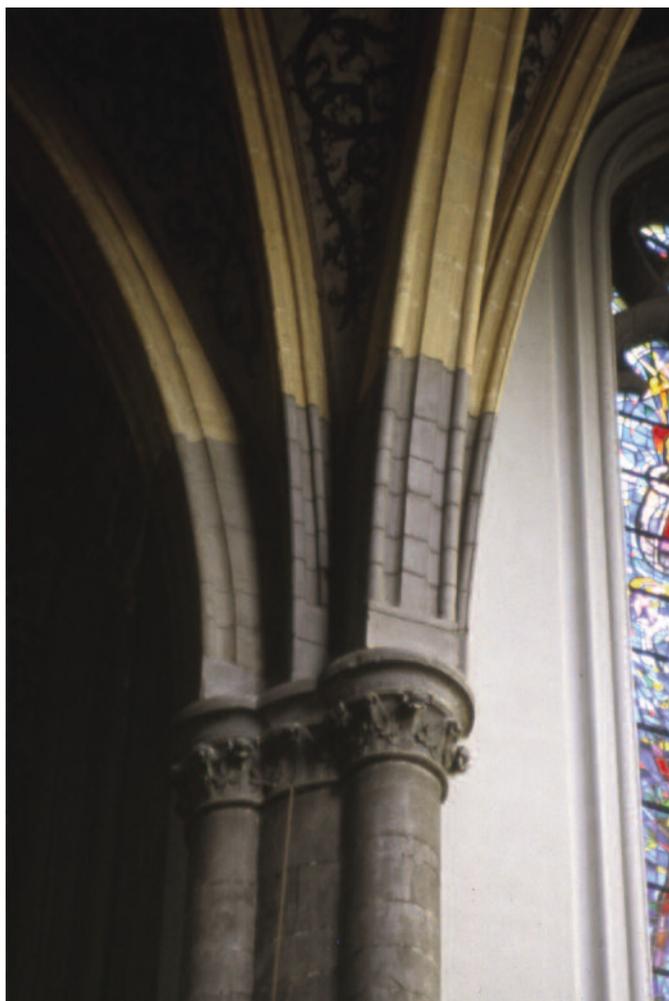
Figure 8. Liège, cathédrale Saint-Paul, pile et nervure à la jonction entre le chœur et la croisée: calcaire de Meuse (en bas) et calcaire lorrain (en haut).

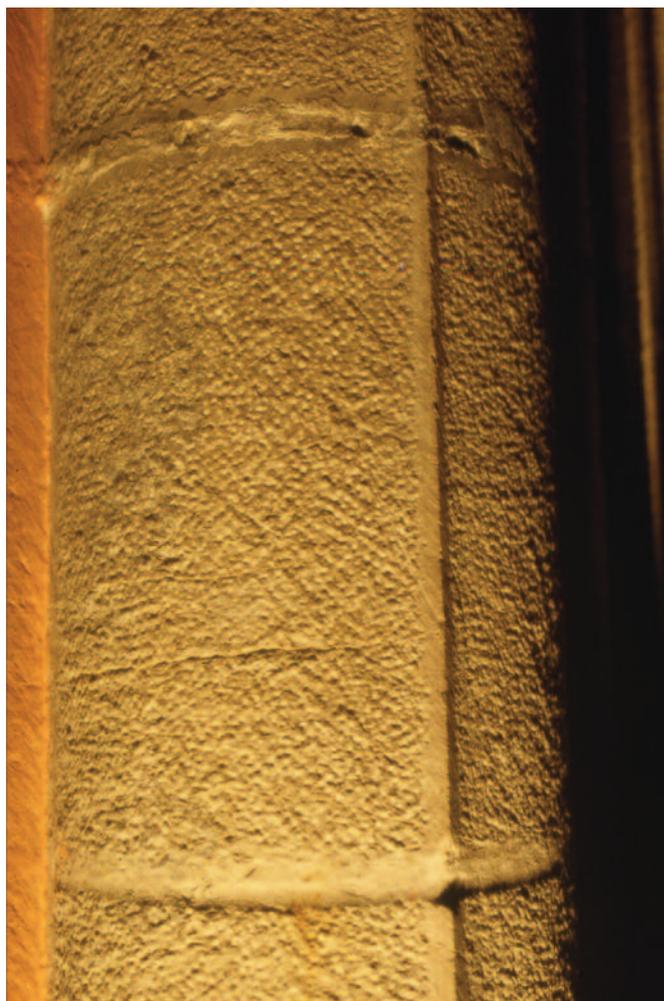
Figure 9. Liège, cathédrale Saint-Paul, colonnette dans le chœur, calcaire de Meuse, taille fine à la broche, palette au ciseau.

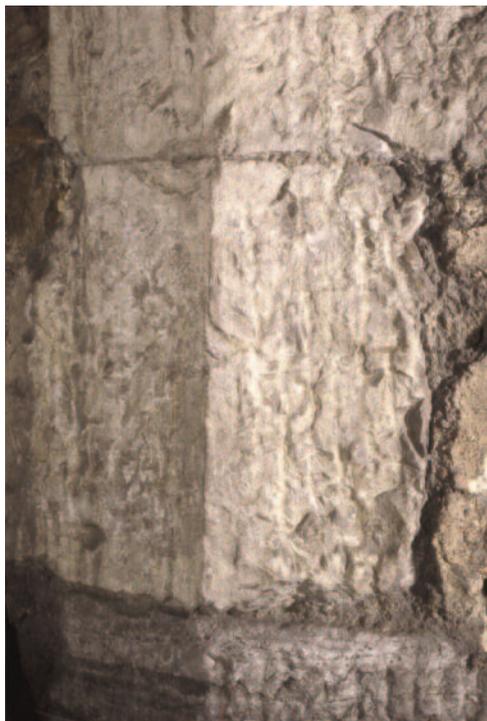
Figure 10. Liège, paroissiale Sainte-Croix, anciennement collégiale, angle de la tour: calcaire de Meuse, taille à la broche verticale.

La taille à la broche linéaire verticale se trouve uniquement dans des constructions du XIIe siècle et du début du XIIIe (fig. 10). Cette taille est quasiment identique à celle utilisée pour la taille du grès houiller de la nef de la collégiale Saint-Barthélémy à Liège [9]. Le nombre de bâtiments connus présentant cette taille sur le calcaire de Meuse n'est cependant pas encore suffisamment élevé pour la dater d'une façon précise.

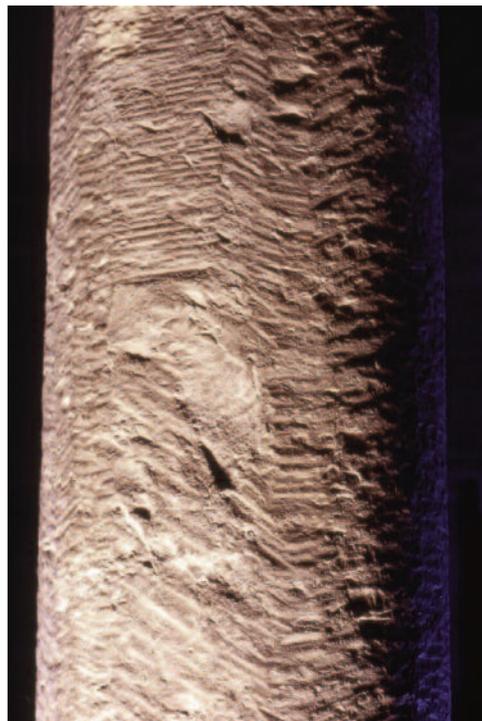
Figure 11. Liège, cathédrale Saint-Paul, colonnette du triforium, taillée au ciseau; au milieu, la palette ou ciselure linéaire initiale.

Le ciseau apparaît progressivement entre 1250-1300 sur les abaqes des chapiteaux du triforium, vers 1290-1300 sur les bases des colonnettes, vers 1328-1330 sur les fûts des colonnettes, pendant la première moitié du XVe siècle sur les tambours des colonnes (travées occidentales de la nef de la collégiale Notre-Dame à Huy). Nous avons également pu conclure que la taille au ciseau d'une colonnette commençait à partir de quatre ciselures linéaires équidistantes disposées le long du fût de la colonnette (fig. 11). Le fût était entièrement ciselé à partir de ces ciselures linéaires initiales. Une colonnette inachevée a aussi montré que les fûts étaient dans un premier temps taillés à la broche avant la taille finale au ciseau (1328-1330) (fig. 12). De façon étonnante, une pierre d'angle inachevée montre cependant des traces de ciseau sur une surface centrale encore nettement surélevée par rapport à la ciselure périphérique.

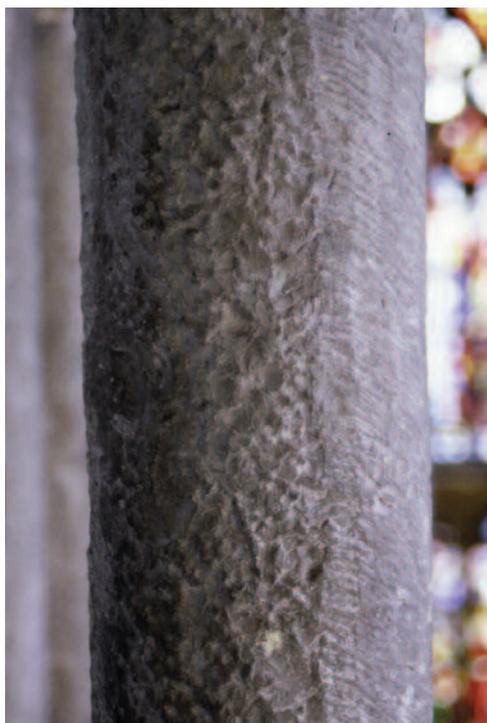
Figure 12. Liège, cathédrale Saint-Paul, colonnette inachevée du triforium, calcaire de Meuse: taille à la broche et taille au ciseau.

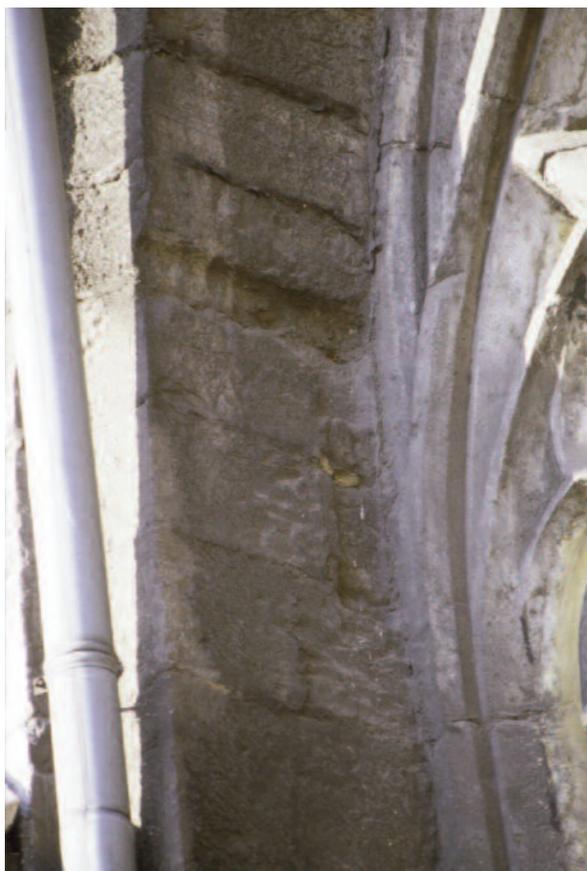
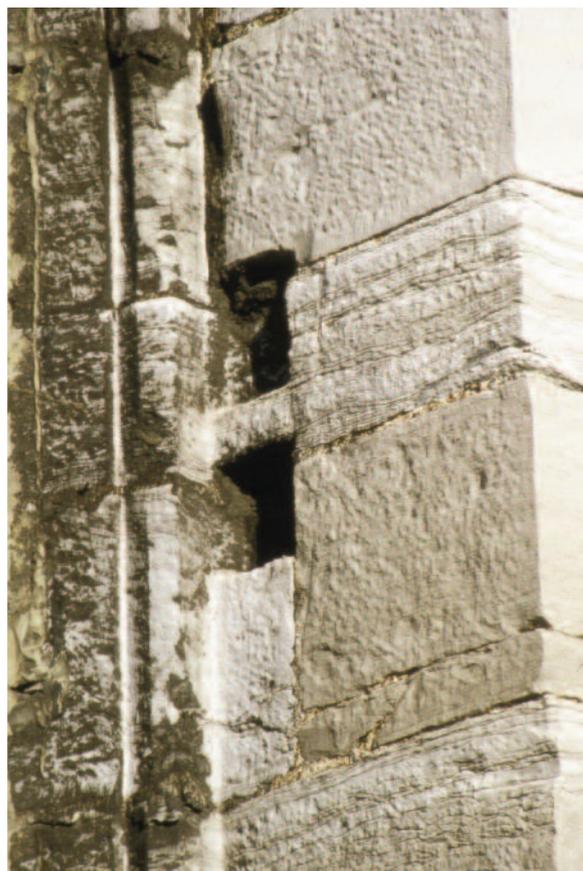
Figure 13. Liège, cathédrale Saint-Paul, nef, façade nord, cavités creusées dans l'embrasement des baies du vaisseau principal. À gauche: ébrasement de gauche. À droite: ébrasement de droite.

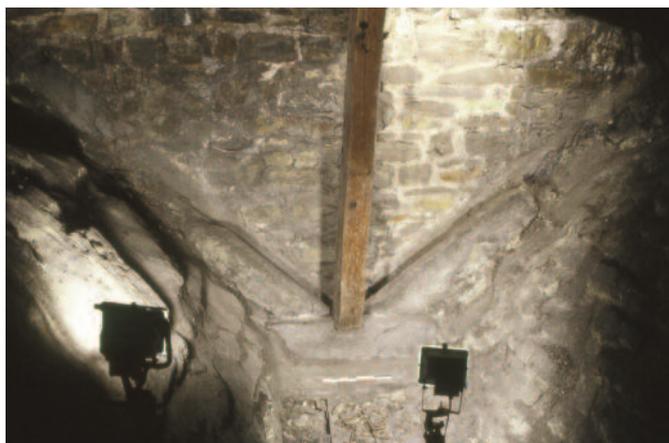
Figure 14. Liège, cathédrale Saint-Paul, combles du transept, mur est: chéneaux en pierre sur les formerets des voûtes.

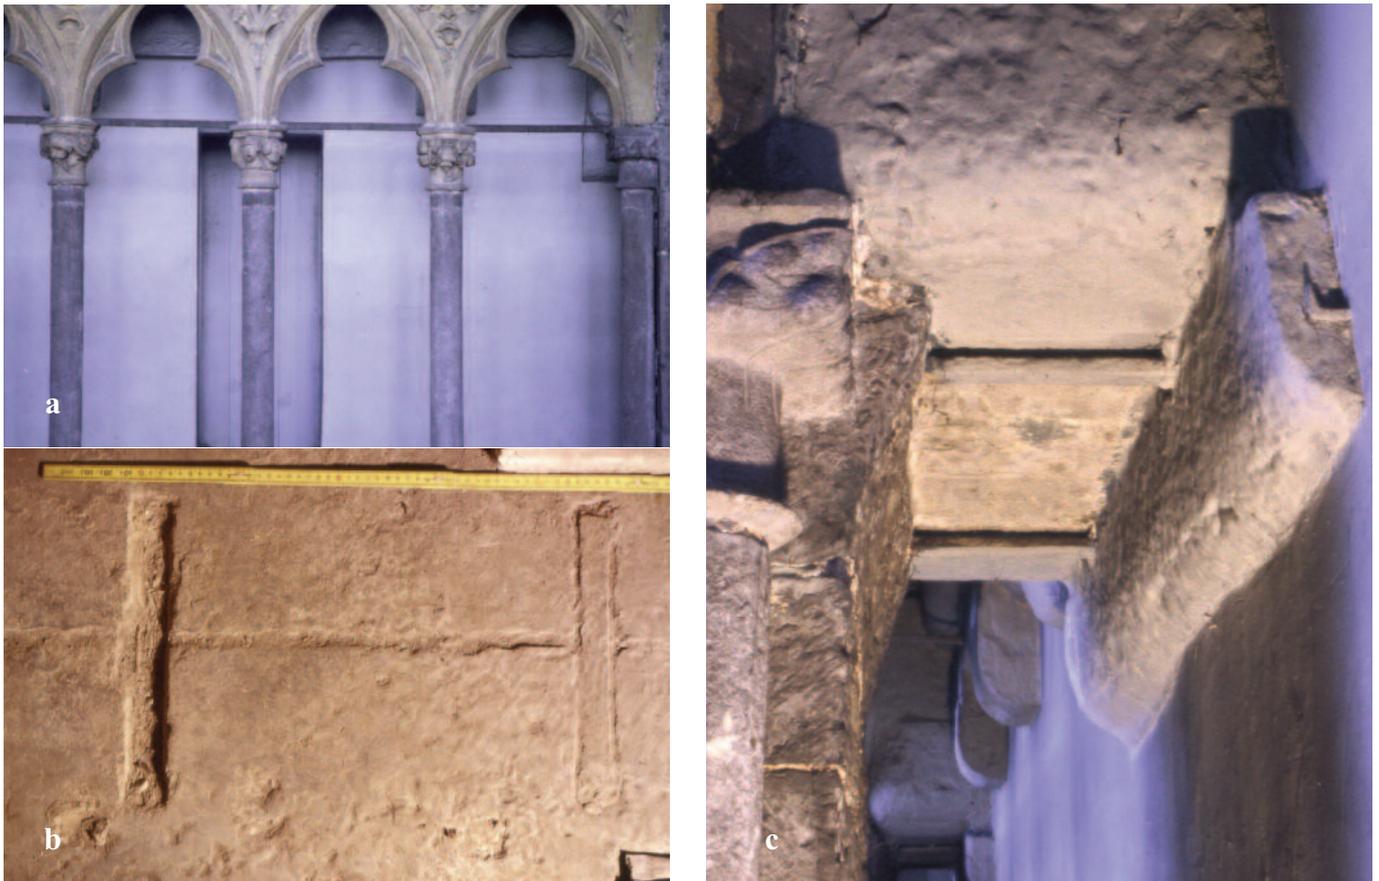
Figure 15. Liège, cathédrale Saint-Paul, nef, triforium; emploi du métal: (a) tirant entre les abaqués des chapiteaux, (b) crampons liant les dalles de sol, (c) étréssillons placés au droit des supports

dalles de sols terminent de renforcer cette partie. Il est difficile, dans l'état actuel des recherches menées sur cet édifice, de se prononcer sur l'utilité véritable de tels dispositifs. La poursuite des recherches permettra probablement de répondre à cette question et d'élargir le débat à d'autres monuments mosans peut-être touchés par des procédés constructifs comparables.
