ETUDE ARCHEOLOGIQUE ET HISTORIQUE
DU CHATEAU DE FRANCHIMONT A THEUX

ETUDES ET RECHERCHES ARCHEOLOGIQUES
DE L'UNIVERSITE DE LIEGE, n° 12

par
Patrick HOFFSUMMER

LIEGE, 1982

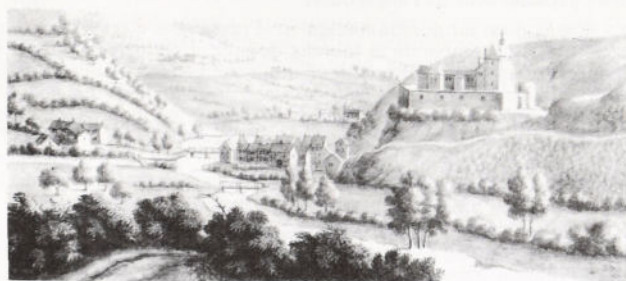
Figure 5
Le château de franchimont
par Mathieu-Antoine Xhrouet
(1672 - 1747).
Coll. Robert Paquay, Spa.

Ce dessin rehaussé de lavis (9,3 x 13,9 cm) fait partie de la collection de Monsieur Robert Paquay, habitant à Spa (144).

porte. Les traces de trois barreaux verticaux et de sept horizontaux sont nettement visibles. Les deux autres fenêtres dans les murs sud et ouest ont des proportions beaucoup plus grandes. L'abondance de réemplois dans les piédroits et les traces de coutures évidentes dans les murs sont la preuve d'une restauration tardive et maladroite. On sait que le comte de Lannoy a fait rebâtir la chapelle en 1843 pour en faire un logement pour le concierge (178). Sur les dessins de Xhrouet montrant la partie sud du château on voit que la façade de la chapelle est percée de deux fenêtres hautes et étroites comme celle de la façade est (fig. 5).

parement et il est difficile de vérifier l'information. Mathieu-Antoine Xhrouet représente quatre ouvertures en demi-lune, uniquement dans la courtine sud (fig. 5). Il s'agit vraisemblablement de canonnières. Sur la planche 71 du recueil de Charles-Denis de Beurieux, on en voit, non seulement dans la face sud, mais aussi dans la face sud-ouest, les deux seules visibles sur le dessin. D'autres planches du même recueil ne les montrent plus. Sur les vues de Xhrouet et de Remacle Leloup, représentant le château au nord, on ne voit pas de canonnières. Auraient-elles été bouchées au XVIII^e siècle ? Dans *Les amusemens de Spa*, publiés en 1783, Jean-Philippe de Limbourg fait une description sommaire et romantique du château toujours sous toit. Il parle de murailles "à crénaux", sans préciser.

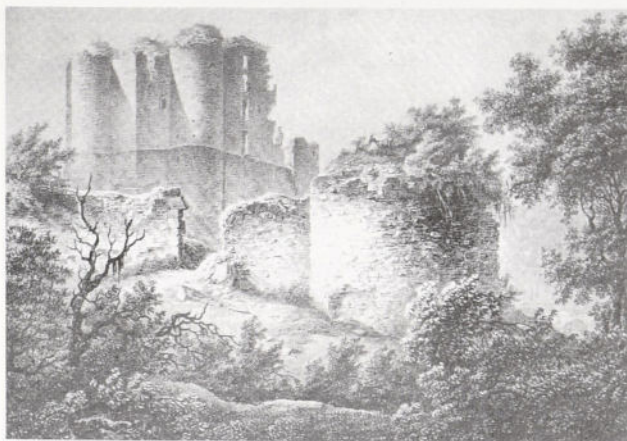
Figure 8
Château de Franchimont, près
de Spa.
Lithographie par N. PONSART.

Le dessin et la lithographie sont de N. Ponsart. Il s'agit de la planche 13 de son ouvrage (156).

Sur les deux lithographies de la première moitié du XIXe siècle, celle de Ponsart (fig. 8) et celle de de Jonghe, les éléments du portail gisent à même le sol. Grâce à Albin Body, nous savons qu'il a été relevé par un certain M. Gérard, un des propriétaires des ruines de 1831 à 1840 (186).

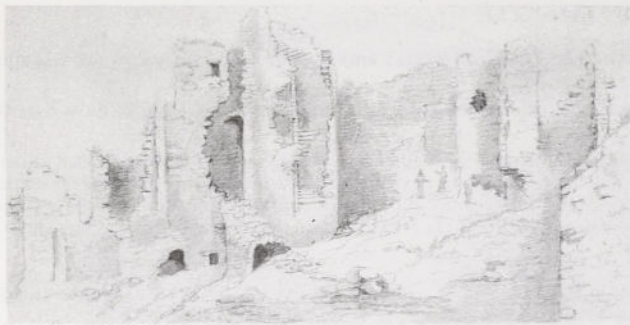
Figure 9
*Intérieur des ruines du château
de Franchimont*
par Elisa Lej... (?), 1832.
Dessin transmis par M. Fernand
Brapson, architecte.

en vis, conservé sur une hauteur appréciable. Les alentours de la cour du donjon, la haute-cour à l'avant-plan, sont encombrés d'éboulis. Dans le coin inférieur gauche de la composition, on voit un trou béant ; c'est la voûte, en partie effondrée, de la grande salle dénommée "salle des gardes" par Fernand Lohest.

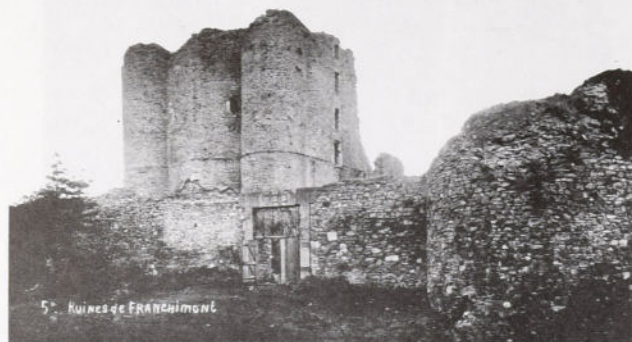
Figure 15
Les ruines vues depuis le plateau,
à l'est (avant 1900).
©A.C.L., Bruxelles.

Du côté est, le rhabillage du donjon est d'une tout autre qualité de construction (fig. 15). Ce système de défense passive est conçu pour être à l'épreuve des projectiles. Face au progrès de la poliorcétique, il renforce la place du côté le plus vulnérable. Pour bâtir les deux tourelles (6 m de diamètre) et l'éperon pleins, les constructeurs ont choisi des moellons de moyen appareil en grès sableux et caverneux, relativement tendres en surface. Mais une fois soigneusement taillés et posés en assises régulières, ils forment un parement lisse. Les projectiles ricochaient sur ce bouclier protecteur. On voit encore les trous de boulin qui ont servi à un échafaudage d'au moins onze étages. Deux petites fenêtres seulement percent l'éperon. Une des deux, bouchée, conserve son linteau de calcaire en bâtière. Ces jours correspondent aux deux ouvertures visibles à l'intérieur du donjon primitif, au

Pour pénétrer dans le château, il faut emprunter une passerelle qui enjambe un fossé creusé au pied de la courtine est, devant le portail d'entrée. Ce fossé a été déblayé par Fernand Lohest vers 1905 et la passerelle, installée après les travaux. Précédemment, l'accès se faisait de plain-pied, comme nous le montrent les photographies du siècle dernier (fig. 15).

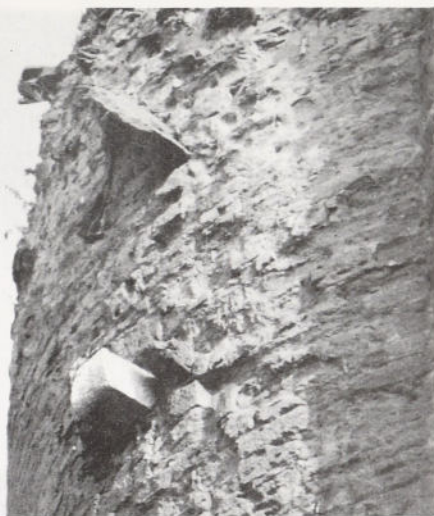
Figure 16
Détail de la tourelle nord-est
du donjon.
P.H., 1976.

troisième niveau. L'axe de l'embrasure est dévié par rapport au nu du mur. De cette façon, une chicane empêche les projectiles de pénétrer à l'intérieur. Dans le parement de la tourelle ronde nord-est, on peut voir trois corbeaux qui ressortent du mur. Deux autres pierres plates, formant un petit toit en bâtière, sont scellées au-dessus d'eux (fig. 16). Il s'agit vraisemblablement des vestiges d'un ancien calvaire, interprétation déjà donnée par Fernand Lohest (159). Un ressaut, dans le même matériau que le parement, court le long des façades est et nord, au tiers de la hauteur. Le parement est arraché dans la partie inférieure laissant apparaître le rocher. La maçonnerie est trop saine pour que l'écroulement soit naturel. Il s'agit plutôt d'un travail de sape pour récupérer des pierres à bâtir car l'arrachement ne dépasse pas la hauteur d'échelle. Le massif rocheux déborde à la base.

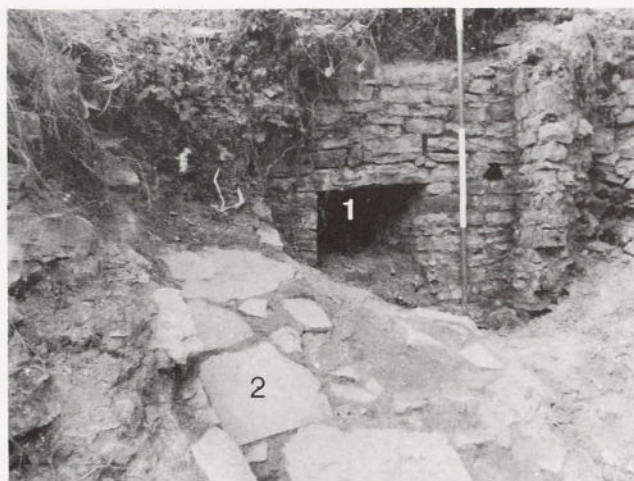
Figure 17
 Angle intérieur de l'aile nord
 du château primitif et cheminée
 d'un des deux fours à pain.
 P.H., 1980.

Le fournil, dégagé une première fois par Fernand Lohest, était à nouveau enseveli sous un éboulement avant que les fouilleurs du puits ne le redégagent en 1970. On a alors mis au jour la sole en briques de deux fours à pain situés à 88 cm au-dessus du pavage de la courette. Le départ de la coupole (2,20 m de diamètre) du four contre le donjon était conservé. L'ensemble a été reconstitué. En 1980, on effectua des travaux de débroussaillage sur le remplissage de maçonnerie qui surplombe les fours. Le hasard a fait découvrir l'angle intérieur nord-est de l'aile nord primitive, ainsi qu'une meurtrière bouchée (fig. 17). Le retour de l'angle vers le sud est le mur qui rejoint le donjon primitif, liaison déjà évoquée plus haut dans ce chapitre. La cheminée du four, inclinée à 45° (fig. 17, 2), traverse le remplissage qui masque le parement intérieur de la construction plus ancienne (fig. 17, 1).

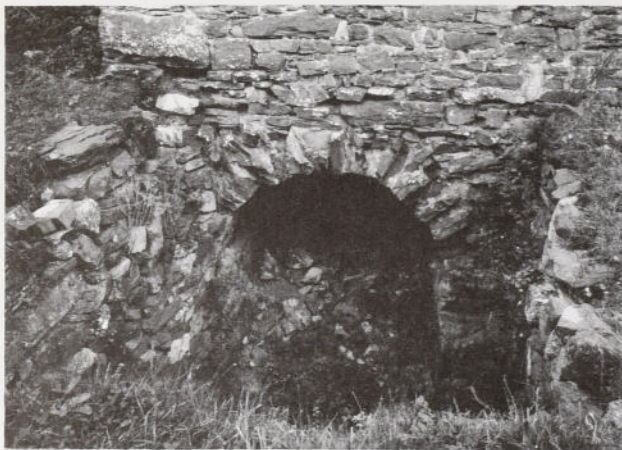
Figure 23
Sortie de la fosse de la tour à
latrines de l'aile nord. 1944.
© A.C.L., Bruxelles.

Nous pensons que la tour enfermait des latrines qui communiquaient avec chaque étage de l'aile nord. La fosse, au pied des lieux d'aisance, devait être reliée à l'égout de la courtine nord. Nous rejettons donc l'interprétation de Lohest qui voit là un monte-charge dont l'accès serait d'ailleurs bizarre.

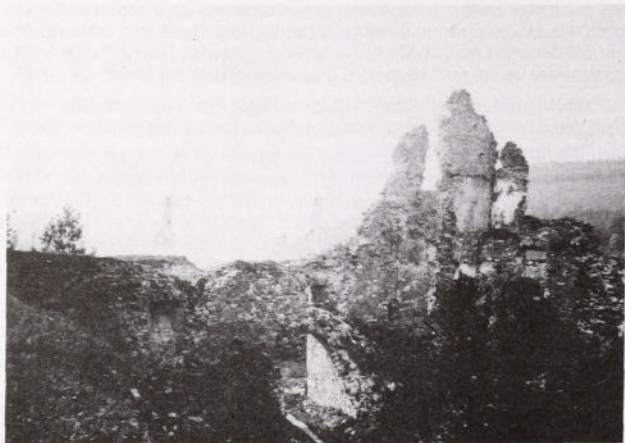
Figure 26
Intérieur de l'aile ouest et de l'aile
nord vu depuis l'aile sud. 1884.
Document communiqué par M.
Fernand Braipson, architecte.

Ce mur fermant l'aile nord à l'ouest était surmonté d'un pignon que l'on voyait encore au XIXe siècle (fig. 26) en même temps qu'un revêtement de plâtras dont quelques traces subsistent aujourd'hui.

Une archère se voit sur une photographie de 1880-1890, juste au-dessus de l'extrados de la voûte du porche, près de l'escalier en vis (fig. 26).

Un local de 6,25 x 2,50 m, dimensions internes, se trouvait à côté du porche (plan 1, 7). Son mur n'existe plus qu'en fondation. Lohest le note sur son plan. Le cliché de 1880-1890 (fig. 26) montre une troisième archère, à l'étage au-dessus. Ce vestige a aussi disparu.

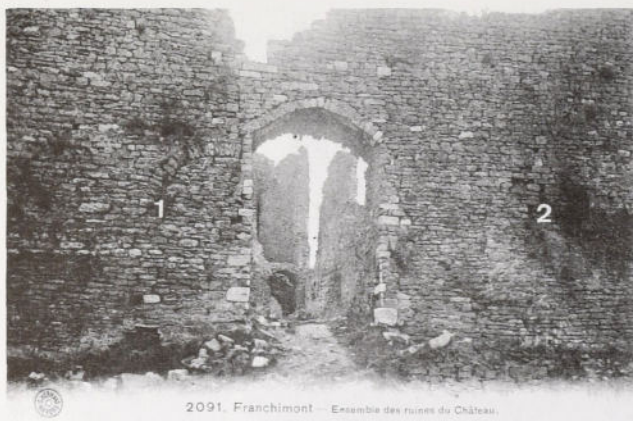
Figure 28
Porche de la haute-cour vu depuis
la basse-cour ouest.
Ancienne carte postale.

Un segment d'arc, noyé dans le parement de la façade ouest, se situe à gauche de l'entrée de la haute-cour. Il fait penser à une transformation de celle-ci (fig. 28, 1). A droite, une archère est bouchée par l'intérieur (fig. 28, 2).

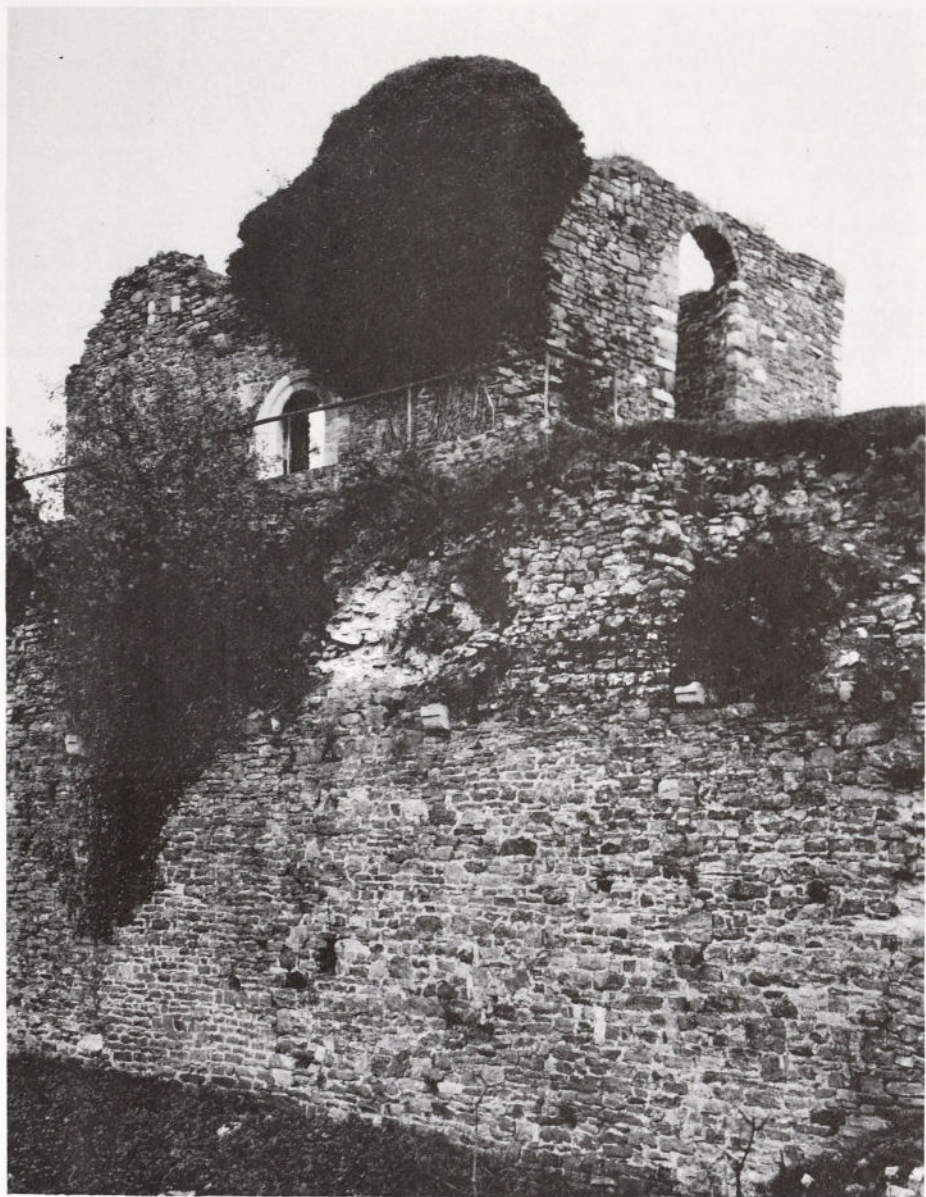
Figure 32

L'aile sud vue de la haute-cour. Des corbeaux ressortent du mur qui soutient la galerie menant à la chapelle. 1944.

Des corbeaux en calcaire, placés à intervalles réguliers, ressortent de l'épaisse maçonnerie qui soutient la galerie conduisant à la chapelle (fig. 32). Ces corbeaux servaient de supports au toit d'une seconde galerie, construite le long de la haute-cour. La fouille a permis de retrouver les fondations des colonnes (177). Les entrails des fermes posaient sur les corbeaux et la colonnade. Par endroit, on voit la trace du poinçon, poutre verticale perpendiculaire à l'entrait, au-dessus des corbeaux.

A l'étage, on entre dans la chapelle par une porte à arc en plein-cintre relativement basse et étroite (1,88 x 0,94 m) (fig. 32). Elle est percée dans le mur nord qui communique avec la galerie reliant le donjon à l'aile ouest du château. L'arc en plein-cintre et le piédroit sont moulurés. Celui de droite ainsi qu'un claveau et la clef de l'arc sont taillés dans un calcaire plus gris indiquant peut-être une restauration. Remarquons d'ailleurs que le piédroit de droite n'a pas de traces d'ancrages pour les gonds alors que celui de gauche possède des trous où sont venus se loger les pènes de trois ou quatre serrures. Cette porte peut être comparée à celle de la nef de l'église de Theux, à l'intérieur du porche. Celle de Theux est aussi en plein-cintre, appareillée comme à Franchimont. Sa mouluration est de même type. Seule la base des piédroits est plus ouvragée avec des bases de colonnettes gothiques.

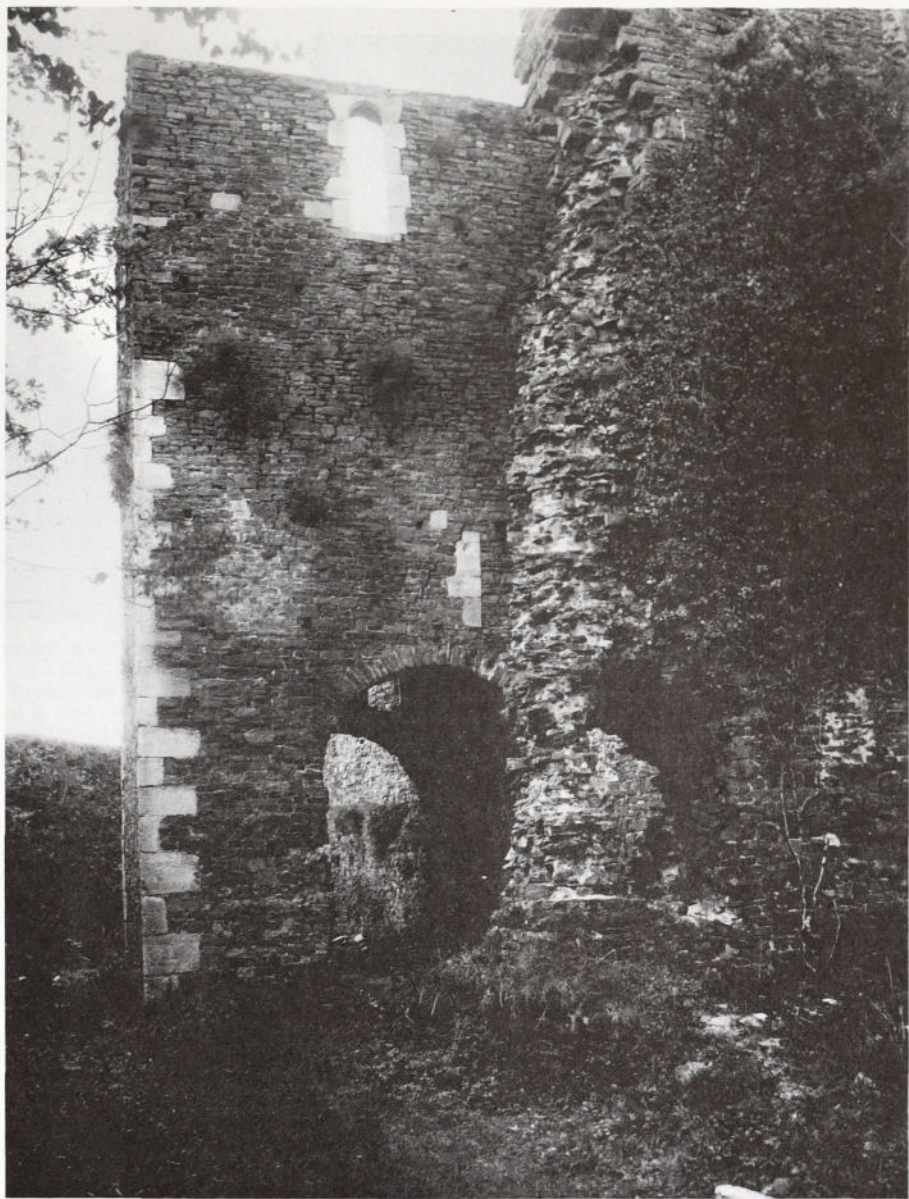
Figure 33
Façade est de la chapelle et contrefort contre l'aile sud. 1944.
© A.C.L., Bruxelles.

La façade est possédée aussi une porte rectangulaire au-dessus de la porte cochère mais elle est bouchée (fig. 33). Le piédroit gauche est conservé, à côté d'une fissure qui a probablement nécessité le remplissage de la porte. Comme à l'ouest, il existait un appentis accolé au porche. Ses fondations sont visibles et la position de la toiture est facile à observer grâce aux rainures creusées dans la façade sud et dans le contrefort, à l'est de la chapelle. Cette toiture passait juste au-dessus de la porte bouchée. Une chaîne en besace renforce l'angle sud-est jusqu'au niveau de la chapelle à l'étage.

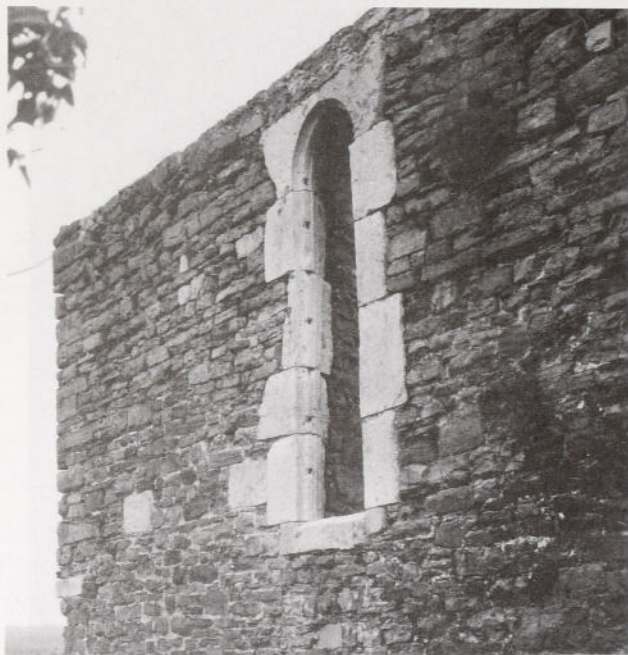
Figure 34
Fenêtre de la façade est de la
chapelle. 1944.
© A.C.L., Bruxelles.

Trois fenêtres éclairent l'intérieur. Seule celle du mur est semble contemporaine de l'édification de la chapelle (fig. 34). A 2 m au-dessus du sol, elle est haute et étroite ($\pm 2,50 \times 0,63$ m) avec des piédroits et un arc en plein-cintre taillés et moulurés dans du calcaire. Elle est de même style que la

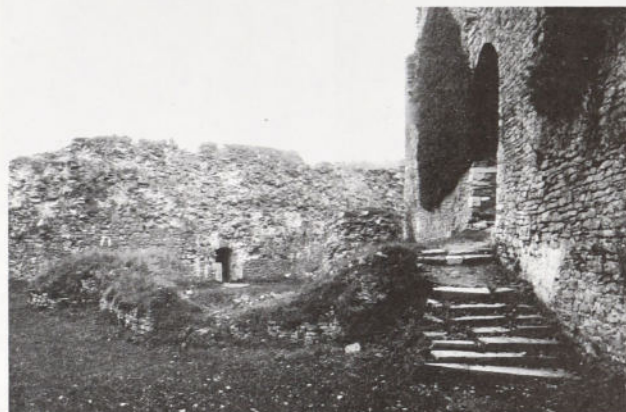
Figure 35
La basse-cour devant l'aile ouest.
Maçonnerie flanquée des fondations
d'une tour semi-circulaire. 1944.
© A.C.L., Bruxelles.

On accédait au porche de l'aile ouest par un escalier placé le long de la façade (plan 1, 15 ; fig. 35). Les marches ont aujourd'hui disparu. Cet accès est précédé d'un fossé dont la contrescarpe dépasse le niveau du sol (plan 1, 16). Le plan de cet ouvrage comporte un massif semi-circulaire de 4,50 m de diamètre. Cela n'est pas sans présenter des analogies avec le plan des tourelles ajoutées au donjon primitif.

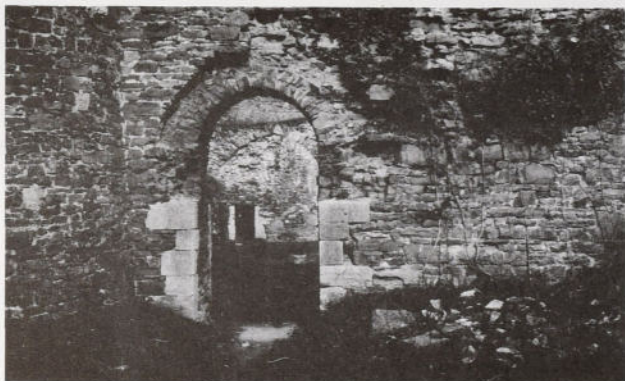
Un mur épais de 1,74 m est bâti entre le parement intérieur de la courtine et le donjon (plan 1, 12). Il barre la basse-cour et est percé d'une porte haute de 3,15 m et large de 1,48 m, voûtée en plein-cintre (fig. 36). Les quatre piédroits sont renforcés par une chaîne d'angle harpée faite de blocs de calcaire. Deux arcs de même matériau posaient sur les piédroits. On voit la trace de leur arrachement. Ce mur vient renforcer le donjon, comme le contrefort appuyé au sud de celui-ci et également percé d'une porte (plan 1, 11). Le rôle de ces deux organes de soutien, probablement contemporains, est évidemment d'essayer de maintenir les parties non liées du donjon.

Figure 36
 Contrefort, appuyé au donjon, percé
 d'une porte et barrant la basse-cour
 est. 1944.
 © A.C.L., Bruxelles.

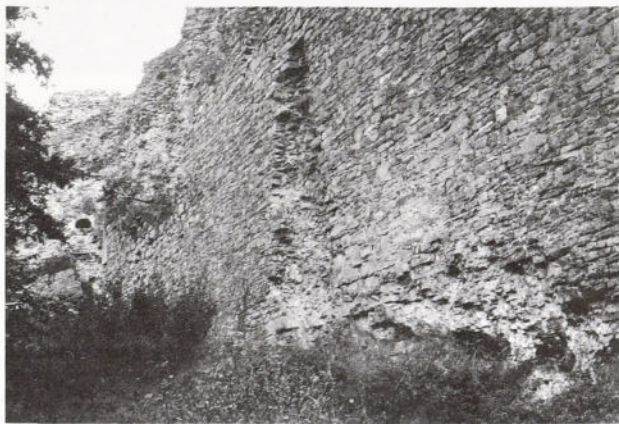
Figure 38
Extérieur de la courtine nord. 1944.
© A.C.L., Bruxelles.

Un égout débouche à l'extérieur de la courtine nord, à mi-hauteur dans le mur, au-dessus d'une brèche (fig. 38). Celle-ci témoigne de l'existence d'un conduit vertical, pris dans l'épaisseur de la muraille. Il devait amener les eaux usées, depuis la basse-cour jusqu'au pied de l'enceinte. Remarquons qu'il se trouve juste en regard de la tour carrée collée à la façade nord du château.

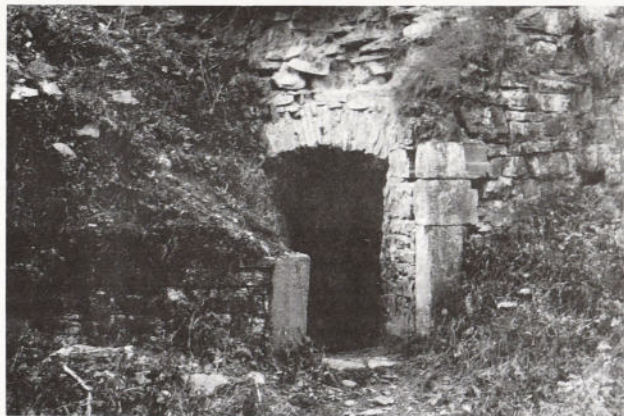
Figure 40
Porte de l'escalier menant de la basse-cour à la casemate sud-est.
1944.

La porte de l'escalier qui conduit à la casemate sud-est a perdu tous les éléments de ses piédroits et de son arc. Des pierres de marbre noir étaient encore en place au moment où l'Institut royal du patrimoine artistique a photographié l'entrée (fig. 40).

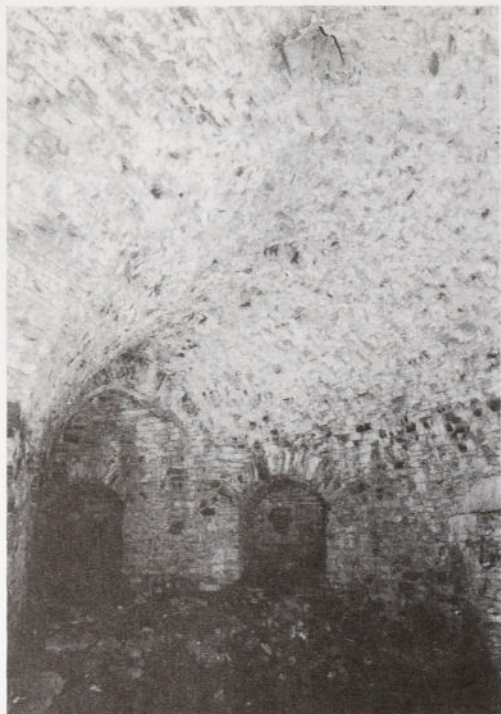
Les casemates ouest (fig. 45) et sud-ouest (fig. 44) sont simplement couvertes d'une voûte brisée qui s'épaule, d'une part, sur le pourtour de la casemate, et d'autre part, sur le mur de l'enceinte pentagonale.

Figure 44
Intérieur de la casemate au pied de l'angle sud-ouest de l'enceinte.
P.H., 1979.

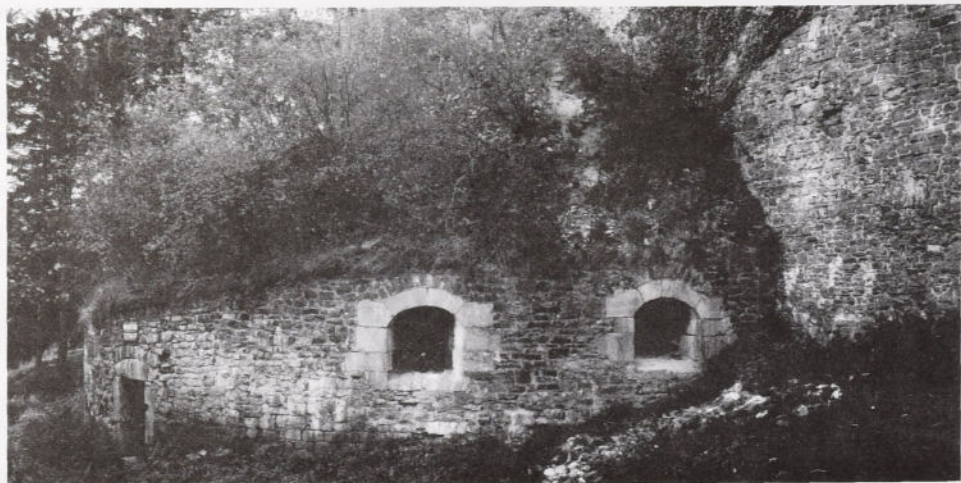
Figure 45
Extérieur de la casemate ouest.
1944.
© A.C.L., Bruxelles.

calcaire ou en marbre noir. On remarque souvent une cassure à mi-hauteur de chaque piédroit. Elle pourrait correspondre à l'arrachement d'une barre métallique placée en travers. En effet, certaines armes à feu étaient munies d'un crochet qui, lors du recul, venait buter contre une barre fixée à cet endroit de la meurtrière. De type couleuvrine, on appelait ces armes des "hacquebutes" (191). Chaque chambre de tir est ventilée par un évent carré qui traverse la couverture de la casemate verticalement. Au-dehors, les ébrasements sont renforcés par un encadrement de blocs de marbre noir (fig. 45).

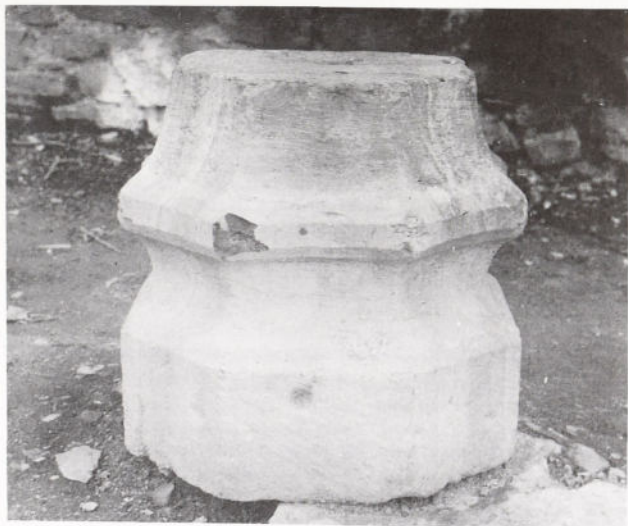
Figure 46
Chapiteau, ou base (?), en marbre noir, trouvé lors de dégagements dans la citerne en 1967.

Parmi les décombres retirés se trouvaient de nombreux éléments de pierres de taille, dont les morceaux de la margelle. Il y avait aussi des bases des chapiteaux et des fûts de colonnes. La plupart étaient en marbre noir. Les colonnes, de 31 cm de largeur, sont de plan octogonal. La mouluration des chapiteaux (fig. 46), ou des bases (0,43 m de largeur), en marbre noir, est comparable à celle de la colonnade de l'hôtel Cortenbach à Liège, construit entre 1533 et 1547 (207). Une base d'un diamètre plus large (0,54 m) est en calcaire. Le passage du plan circulaire au plan octogonal se fait par l'intermédiaire d'une moulure qui surmonte des demi-lunes. Ce décor se retrouve à la partie inférieure des bases de colonnes de l'hôtel de Cortenbach et de l'église Saint-Jacques à Liège (208).

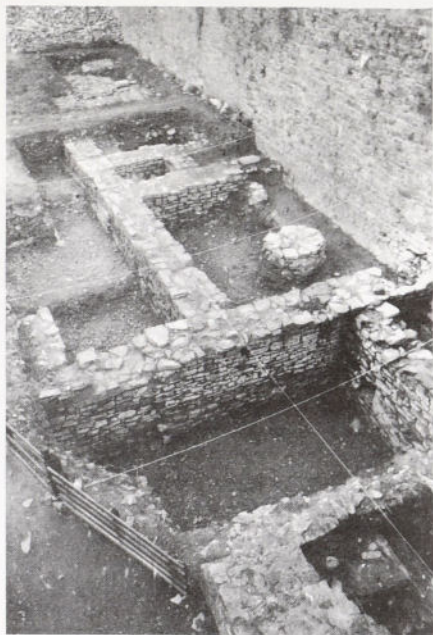
Figure 48
Vue générale de la fouille de la
haute-cour.
P.H., 1976.

Les murs liés par du mortier gris-blanc ont été dégagés un peu partout dans la cour. Ils sont arasés à une altitude qui varie entre 9,00 et 10,00 (fig. 48). Un axe nord-sud (M 1 et M 2) traverse la cour au milieu des carrés D 2, C 2, B 2. M 1 était recouvert par le pavage de la cour. Cet axe est interrompu au niveau des carrés C 2 et D 2. Il se poursuit vers le sud, noyé dans la maçonnerie du mur M 7 qui ferme la haute-cour. En C 2, un retour M 13, long de 2 m seulement, est collé à l'est de M 1 (213) avec lequel il forme un angle droit. Un retour semblable est construit perpendiculairement à M 2, délimitant un passage.

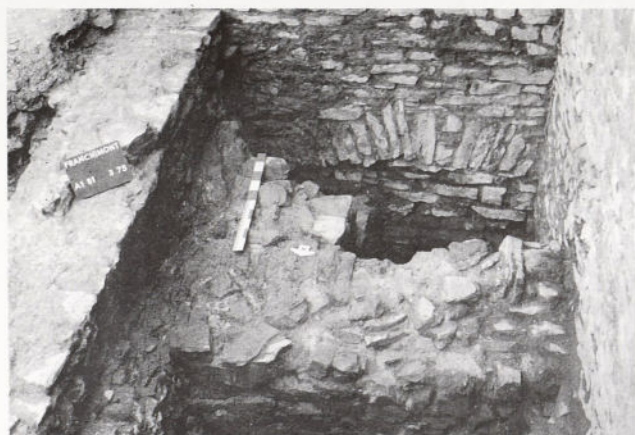
Figure 51
Arc de décharge dans M 7.
Jean Poumay, 1975.

Un mur un peu plus étroit (M 6) est bâti perpendiculairement au sud de M 3, dans le carré B 1. Il est longé par M 4 construit par après. Il fait partie du premier type de construction. Il est interrompu par M 7, haut mur qui soutient la chapelle et entoure la cour. M 6 et M 3 sont fondés dans la roche altérée. A cet endroit, M 7 est renforcé par un arc de décharge (fig. 51).
