CHAPITRE V LES SOURCES ARCHEOLOGIQUES

1. LES RUINES.

a. LE DONJON. (fig. 10)

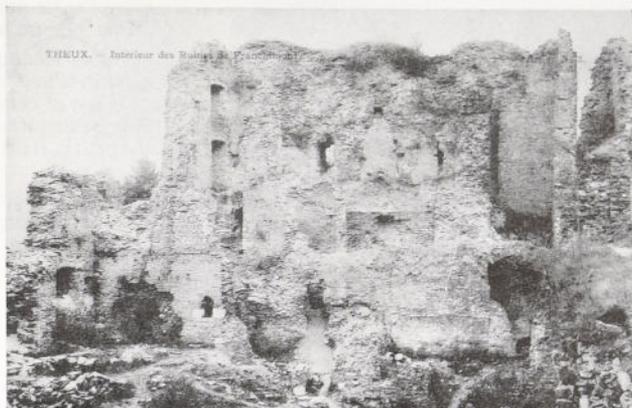
Figure 10
Vue intérieure du donjon vers l'est. Vers 1900. Ancienne carte postale.

Nous examinons l'élévation intérieure à l'aide de photographies anciennes, car aujourd'hui la végétation rend cette étude beaucoup plus difficile. Sur la figure 10, on voit encore l'angle nord-ouest du noyau central et un lambeau de la tour d'escalier, deux éléments disparus aujourd'hui.

Ce noyau central se détache bien sur les photographies anciennes (fig. 10) et les éléments décrits ci-dessus sont reportés dans la coupe de la fig. 12. On peut ainsi observer la présence d'un donjon primitif dont l'épaisseur des murs va en décroissant à chaque niveau : 3 m dans la cave, 2,50 m au deuxième niveau, 1,50 m au troisième. Le sommet devait être coiffé de hourds. En plan, ce donjon mesure 13 x 11 m.

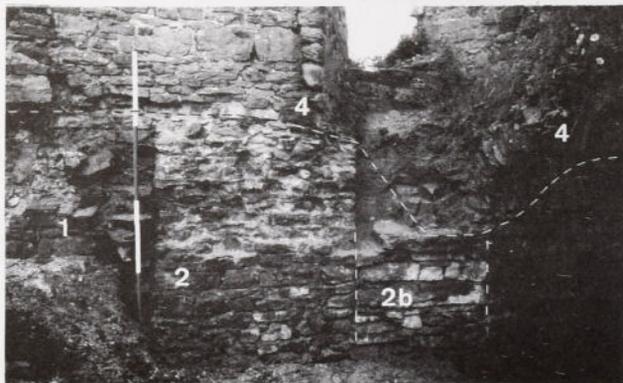
Figure 13
Intérieur de la salle voûtée de la partie nord du donjon.

Parmi ces dernières, la partie nord du donjon est en cours de dégagement. Une petite pièce voûtée, accolée au noyau central, est à moitié écroulée. Elle mesure 2 x 4 m. On y accédait par une porte qui communiquait avec l'escalier en vis à hauteur de la vingt-quatrième marche. Ce passage a été bouché récemment lors de travaux de restauration. La salle ne possède aucun jour. On peut identifier plusieurs coutures dans le mur nord. La première se voit là où l'agrandissement du donjon joint le bâtiment nord (étape 2 contre étape 1) (fig. 13, 2 et 1). Ensuite, on remarque les limites d'une embrasure bouchée en dessous de la fenêtre inférieure du donjon (fig. 13, 2 b). Les parements de l'embrasure, probablement une meurtrière, convergent vers l'extérieur. La voûte et la maçonnerie au-dessus du repère pointillé appartiennent à l'étape 4 (fig. 13, 4).

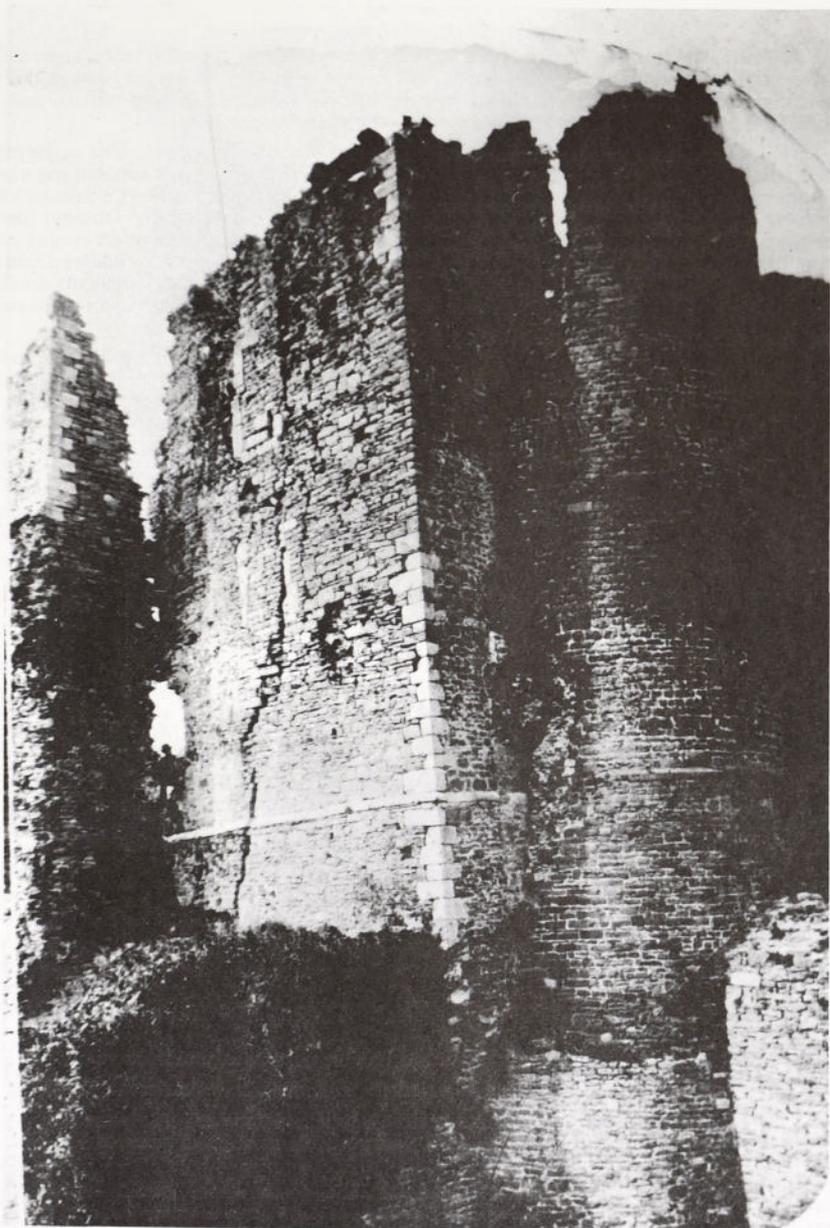
Figure 14
Vue extérieure de la partie sud-est du donjon. Photo du comte du Chastel, 1885.
Coll. Musée communal de Spa.

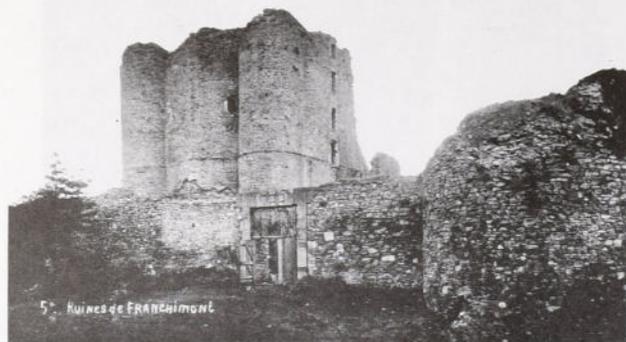
Figure 15
Les ruines vues depuis le plateau,
à l'est (avant 1900).
©A.C.L., Bruxelles.

Du côté est, le rhabillage du donjon est d'une tout autre qualité de construction (fig. 15). Ce système de défense passive est conçu pour être à l'épreuve des projectiles. Face au progrès de la poliorcétique, il renforce la place du côté le plus vulnérable. Pour bâtir les deux tourelles (6 m de diamètre) et l'éperon pleins, les constructeurs ont choisi des moellons de moyen appareil en grès sableux et caverneux, relativement tendres en surface. Mais une fois soigneusement taillés et posés en assises régulières, ils forment un parement lisse. Les projectiles ricochaient sur ce bouclier protecteur. On voit encore les trous de boulin qui ont servi à un échafaudage d'au moins onze étages. Deux petites fenêtres seulement percent l'éperon. Une des deux, bouchée, conserve son linteau de calcaire en bâtière. Ces jours correspondent aux deux ouvertures visibles à l'intérieur du donjon primitif, au

Trois hautes fenêtres sont encore en place dans la façade nord du donjon. Une quatrième, plus basse, est visible sur les anciennes photographies (fig. 15). Plusieurs matériaux de réemploi sont utilisés dans les piédroits et, autour des baies, l'appareil est différent. Ces indices nous font penser à un élargissement des fenêtres à une époque où la défense du donjon est devenue moins délicate. Cette façade du donjon et celle de l'aile nord sont séparées par une couture irrégulière, due à la différence de matériau. Le parement de celle-ci est en moellons grossièrement équarris, il appartiendrait à l'étape 1, liée au donjon primitif.

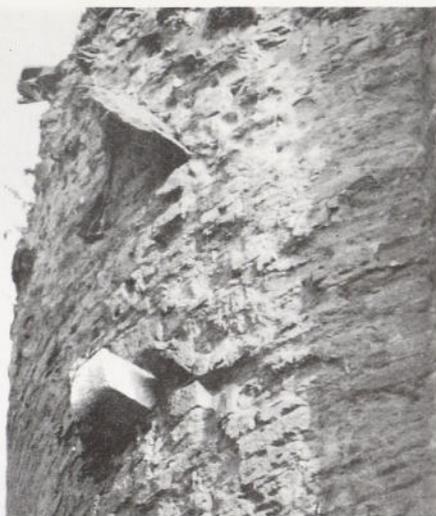
Figure 16
Détail de la tourelle nord-est
du donjon.
P.H., 1976.

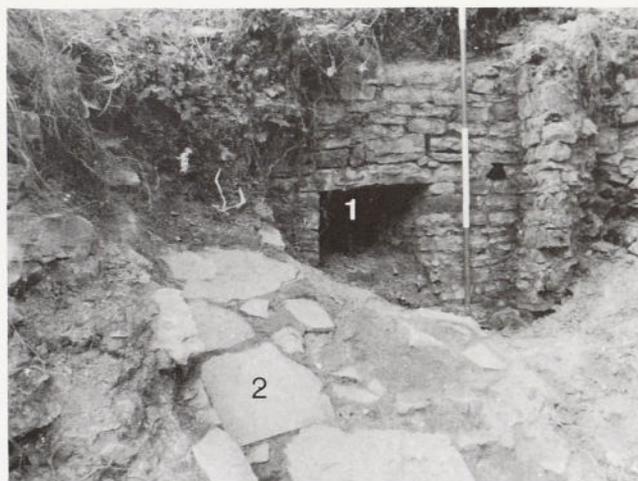
Figure 17
 Angle intérieur de l'aile nord
 du château primitif et cheminée
 d'un des deux fours à pain.
 P.H., 1980.

Le fournil, dégagé une première fois par Fernand Lohest, était à nouveau enseveli sous un éboulement avant que les fouilleurs du puits ne le redégagent en 1970. On a alors mis au jour la sole en briques de deux fours à pain situés à 88 cm au-dessus du pavage de la courette. Le départ de la coupole (2,20 m de diamètre) du four contre le donjon était conservé. L'ensemble a été reconstitué. En 1980, on effectua des travaux de débroussaillage sur le remplissage de maçonnerie qui surplombe les fours. Le hasard a fait découvrir l'angle intérieur nord-est de l'aile nord primitive, ainsi qu'une meurtrière bouchée (fig. 17). Le retour de l'angle vers le sud est le mur qui rejoint le donjon primitif, liaison déjà évoquée plus haut dans ce chapitre. La cheminée du four, inclinée à 45° (fig. 17, 2), traverse le remplissage qui masque le parement intérieur de la construction plus ancienne (fig. 17, 1).

A propos de la cheminée, remarquons qu'elle devait évacuer la fumée recueillie par une hotte placée devant la porte du four. Une disposition de ce type est représentée dans le *Tacuinum Sanitatis in medicina* (169). La plupart des fours à pain conservés dans la région sont de ce modèle. Avant la cuisson, on fait un feu de branchages pour obtenir des braises. La fumée sort par la porte ouverte et s'élève dans la hotte. Une fois la température obtenue, on peut enfourner après avoir écarté les braises. La porte fermée, aucune ouverture ne laisse échapper la chaleur pendant la cuisson. A l'occasion de la "Franche foire", manifestation folklorique organisée tous les deux ans par les Theutois, les "Compagnons de Franchimont" cuisent du pain suivant cette technique en utilisant le four reconstitué.

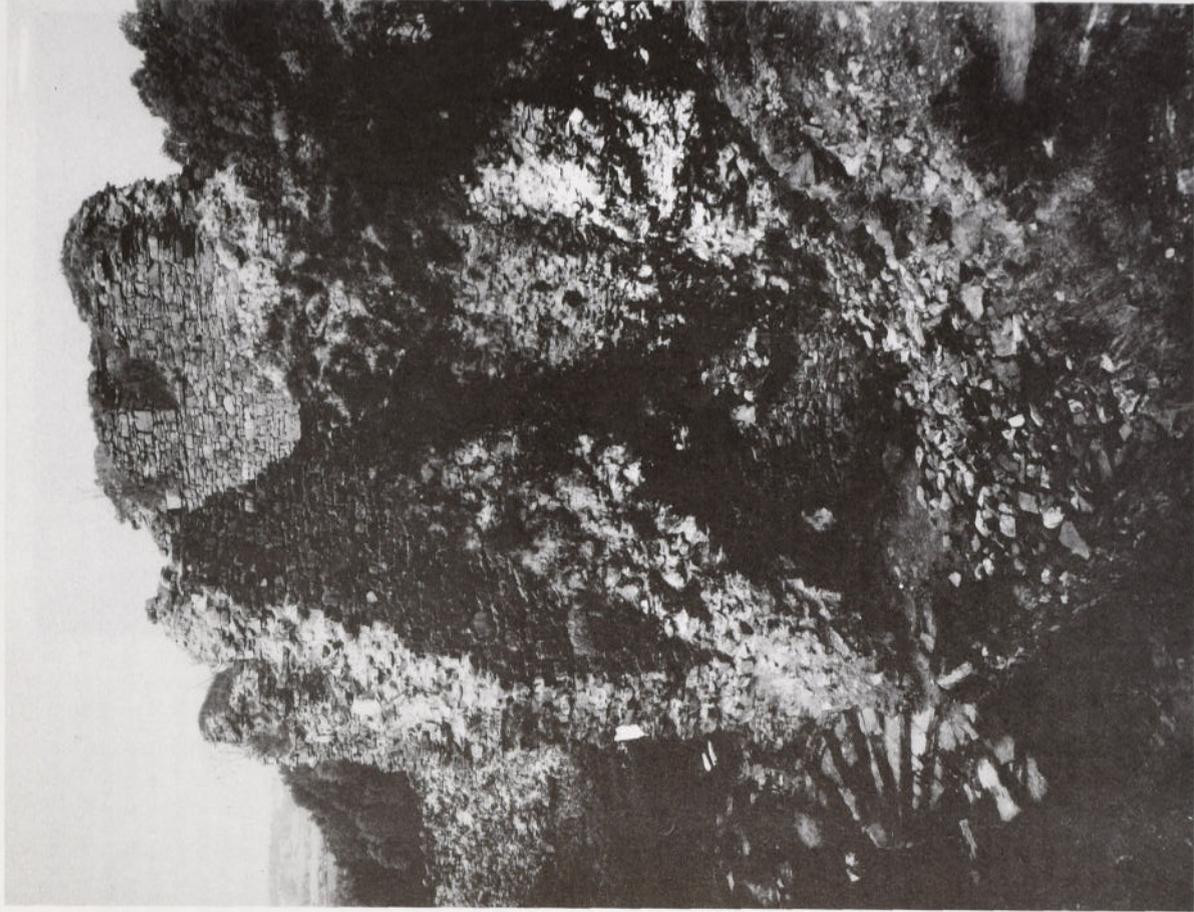
Figure 18
L'aile nord le long de la cour du donjon. Emplacement du puits.
©A.C.L., Bruxelles, 1944.

Le départ de la voûte au-dessus du puits est lié à la margelle et lui est donc contemporain (fig. 18). Le puits mesure 2,50 m de diamètre. Le parement incurvé est fait de moellons de grès dur, soigneusement taillés, posés régulièrement avec des joints fins. Trois grandes dalles empilées horizontalement ressortent de l'intrados de la voûte. La dalle supérieure est en calcaire. Nous pensons qu'il s'agit d'une assise destinée à recevoir le treuil du puits. L'ensemble, margelle et voûte, est bâti contre le mur qui sépare la partie 1 de l'aile nord de la partie 2. Ce mur, épais de 1,30 m, est lui-même appuyé perpendiculairement au mur nord de l'aile. Il est percé d'une petite fenêtre condamnée par la voûte du puits et du fournil. Il est interrompu par un escalier en vis auquel on accédait probablement par deux portes, l'une vers la haute-cour, l'autre vers la cour du donjon. Une partie des fondations a disparu mais Lohest les indique sur son plan.

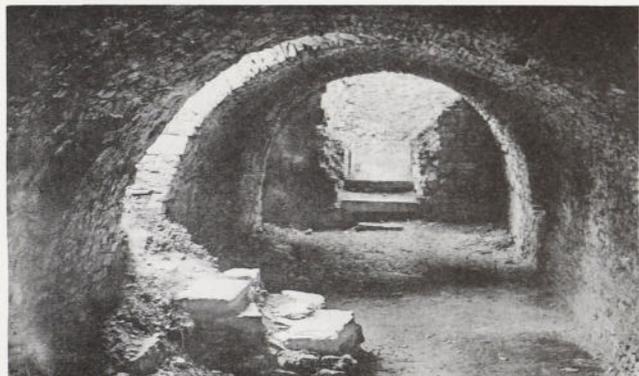
Figure 19
Intérieur de la grande salle voûtée
de l'aile nord.
Ancienne carte postale.

en degré droit, bâti à l'intérieur (fig. 19). Les marches, faites de matériaux de réemploi, sont larges. Trois archères éclairent la salle, dont une seulement au nord, les deux autres étant dirigées vers la haute-cour. La première possédait un encadrement extérieur de quatre pierres calcaires : deux pour les piédroits et deux pour le linteau et l'appui. Ces éléments, visibles sur une photographie de l'Institut royal du patrimoine artistique (fig. 20), ont disparu lors de restaurations récentes. Actuellement, la fente mesure 0,18 x 0,82 m. L'embrasure (percée dans un mur épais de 1,50 m) s'élargit pour atteindre 1,15 x 1 m au niveau du parement intérieur. Une des meurtrières du mur sud est en partie obstruée à l'extérieur par la construction d'une rampe (plan 1, 20). D'après les travaux récents (1981), il apparaît que celle-ci fait partie d'un perron à volée double à montées convergentes. Quelques marches sont encore conservées.

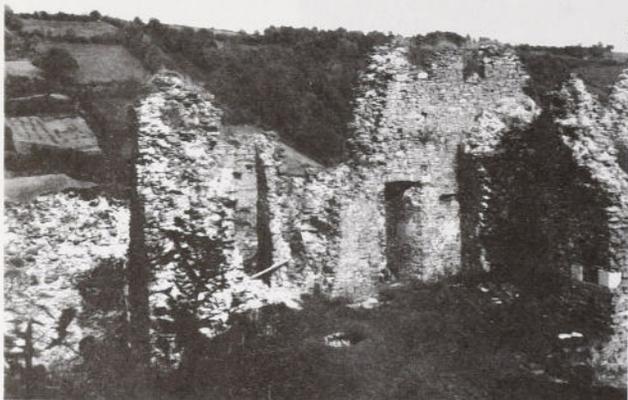
Figure 21
Intérieur de l'aile nord. 1944.
© A.C.L., Bruxelles.

Des pans de murs entourent le deuxième niveau dans l'angle nord-est (fig. 21). On observe les parements intérieurs d'une cheminée et de son conduit dans le mur nord-sud qui sépare le puits de la partie 2 de l'aile nord. La pièce que chauffait ce foyer est éclairée par une haute fenêtre. A l'exté-

Une tour carrée, élevée dans la basse-cour, est collée à la façade nord (plan 1, 5). A l'intérieur, on peut y observer deux campagnes de construction (fig. 21). La différence d'épaisseur entre le mur ouest de la tour (2,25 m) et le mur est (0,75 m) est un premier indice. Ensuite, les murs est et nord, liés, forment un L collé au mur ouest, plus ancien. Le parement intérieur nord est percé de trous rectangulaires dans lesquels devait être fixée une armature en bois quelconque. L'extérieur est différent. L'épais mur de 2,25 m de large est caché par le parement de la deuxième étape de construction (fig. 22). Celui-ci est divisé horizontalement par quatre ressauts soulignés par des cordons en calcaire. Il semble que l'absence de liaison entre les murailles d'époques différentes ait provoqué la fissure verticale. Une chaîne d'angle renforce l'angle nord-est. Sur un des dessins de Xhrouet (fig. 6), on voit que le pignon de la tour était percé d'une fenêtre carrée. Le sol intérieur est environ 2 à 3 m plus bas que la basse-cour. Une ouverture pratiquée au pied du mur nord assure une communication entre l'intérieur de la tour et une fosse creusée devant, dans la basse-cour (fig. 23). Autour de la fosse, les terres sont maintenues par des murs en pierres sèches, grossièrement entassées, à l'est et au nord. Le mur de soutènement ouest est mieux conservé. Il continue la fondation de l'épais mur, appuyé à l'aile nord, et réemployé dans la tour. Curieusement, Fernand Lohest prolonge cette fondation jusqu'au mur d'enceinte. Il présente, en pointillé et avec un point d'interrogation, le plan d'une double porte barrant la basse-cour dans le sens nord-sud (171). Il faudrait fouiller cet emplacement pour contrôler. Un détail important apparaît si l'on examine la voûte du passage au pied du mur nord de la tour. Les moellons de l'arc en plein-cintre ne sont pas parementés et ressortent comme si un couloir voûté, écroulé, s'était prolongé sous la basse-cour. Cette observation est à mettre en rapport avec une sortie d'égout, située juste en face, dans la courtine nord, à l'extérieur (172).

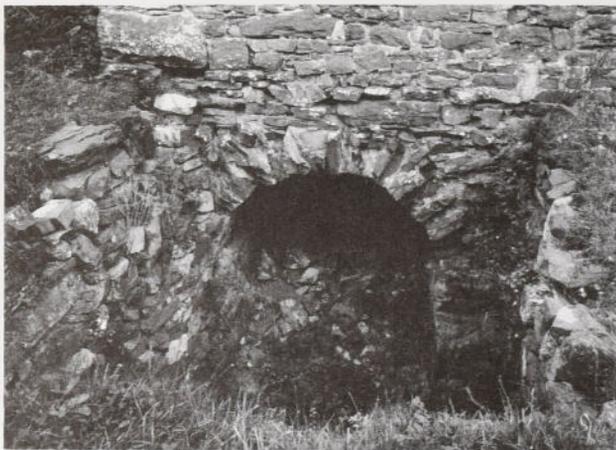
Figure 23
Sortie de la fosse de la tour à
latrines de l'aile nord. 1944.
© A.C.L., Bruxelles.

Nous pensons que la tour enfermait des latrines qui communiquaient avec chaque étage de l'aile nord. La fosse, au pied des lieux d'aisance, devait être reliée à l'égout de la courtine nord. Nous rejettons donc l'interprétation de Lohest qui voit là un monte-charge dont l'accès serait d'ailleurs bizarre.

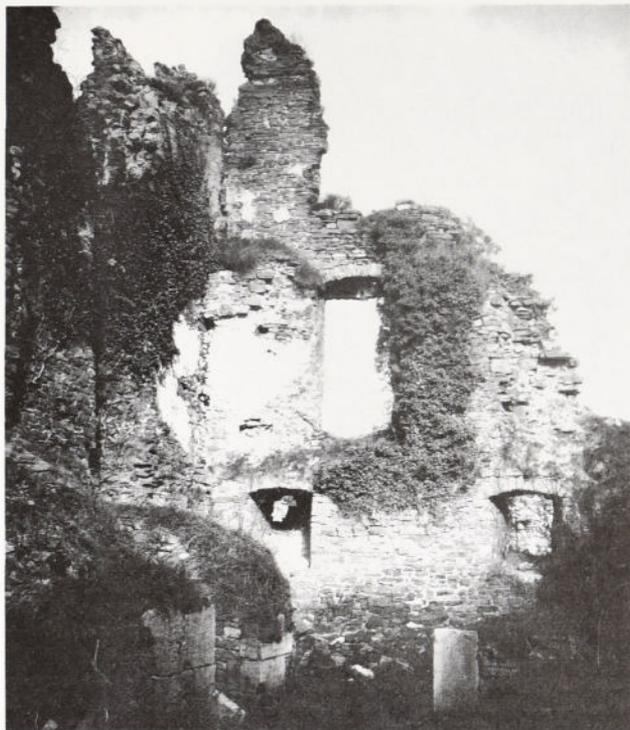
Figure 24
Intérieur de la partie ouest de
l'aile nord, vue vers le nord. 1944.
© A.C.L., Bruxelles

Le premier étage de cette partie était éclairé par une grande baie percée dans le mur nord (fig. 24). A l'extérieur, le linteau de la fenêtre est décoré d'un motif en forme de linteau surbaissé. On voit aussi les trous d'ancrage de six barreaux verticaux. A l'intérieur, la partie gauche de l'ébrasement est arrondie et couverte de plâtras. Au deuxième étage, le mur nord se rétrécit. On devine encore le piédroit de gauche de la fenêtre qui surmonte la baie du premier étage. A cet emplacement, Xhrouet représente une fenêtre à meneaux et à six jours de style "Renaissance mosane" (fig. 6). Un étage attique, dont on voit la trace du plancher, se trouvait sous les combles.

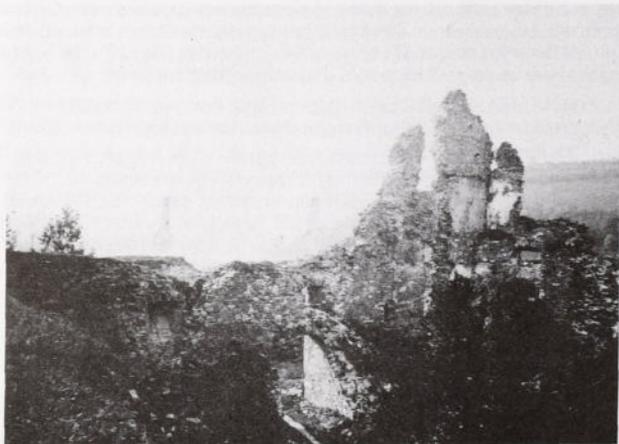
Figure 26
Intérieur de l'aile ouest et de l'aile
nord vu depuis l'aile sud. 1884.
Document communiqué par M.
Fernand Braipson, architecte.

Ce mur fermant l'aile nord à l'ouest était surmonté d'un pignon que l'on voyait encore au XIXe siècle (fig. 26) en même temps qu'un revêtement de plâtras dont quelques traces subsistent aujourd'hui.

Une archère se voit sur une photographie de 1880-1890, juste au-dessus de l'extrados de la voûte du porche, près de l'escalier en vis (fig. 26).

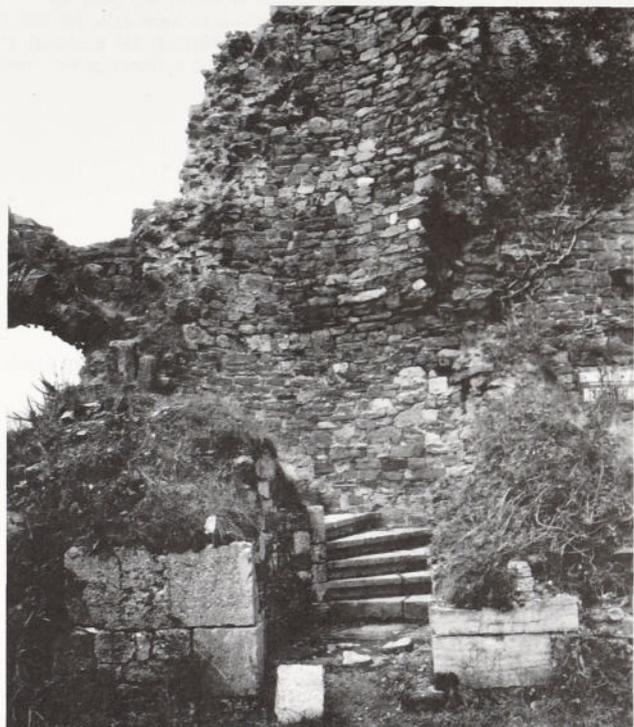
Figure 27
Escalier en vis de l'aile ouest au
nord du porche de la haute-cour.
1944.

Un escalier en vis s'élevait entre le porche de la haute-cour et l'aile nord (plan 1, 6). Les cinq marches conservées sont en calcaire (fig. 27). Le tambour de la première est mouluré. Le rayon de l'escalier mesure 6 pieds de 28,4 cm, soit une toise (175). Ce qui subsiste des piédroits de l'entrée est fait de blocs de calcaire ou de marbre noir en gros appareil.

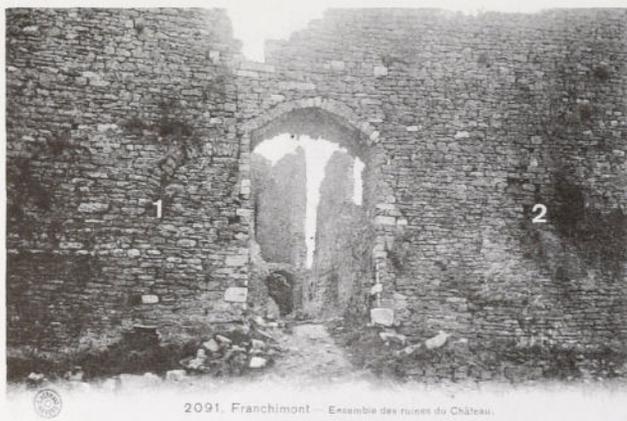
Figure 28
Porche de la haute-cour vu depuis
la basse-cour ouest.
Ancienne carte postale.

Un segment d'arc, noyé dans le parement de la façade ouest, se situe à gauche de l'entrée de la haute-cour. Il fait penser à une transformation de celle-ci (fig. 28, 1). A droite, une archère est bouchée par l'intérieur (fig. 28, 2).

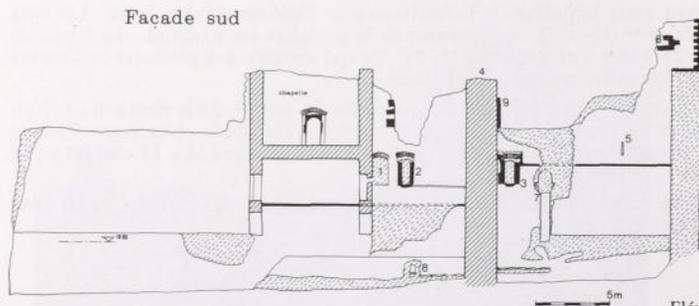
Figure 29
Elévation de la façade sud. Croquis
à l'échelle, P.H., 1979.

2) La façade sud (fig. 29)

Un autre conduit d'évacuation (fig. 29, 8) débouche au pied de la fenêtre 2. Il servait sans doute à la vidange d'eaux usées. A sa droite, remarquons la présence de dalles semblables à la couverture de la fosse de la latrine. Malheureusement le contrefort 4 empêche de voir la liaison avec cette fosse. Un sondage au pied des murs livrerait des informations supplémentaires.

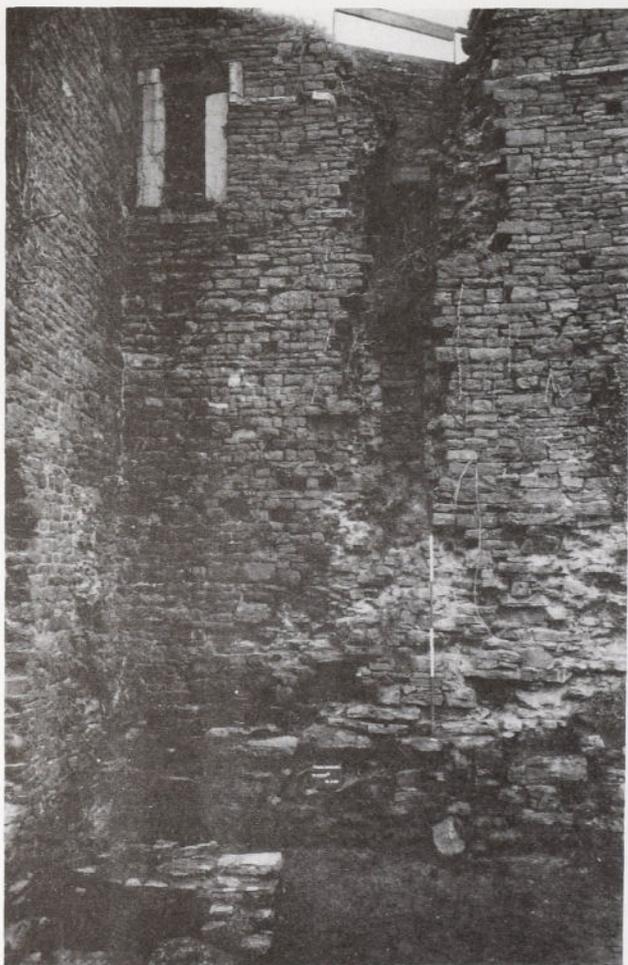
Figure 31
Vestiges d'une latrine dans l'aile sud.
P.H., 1979.

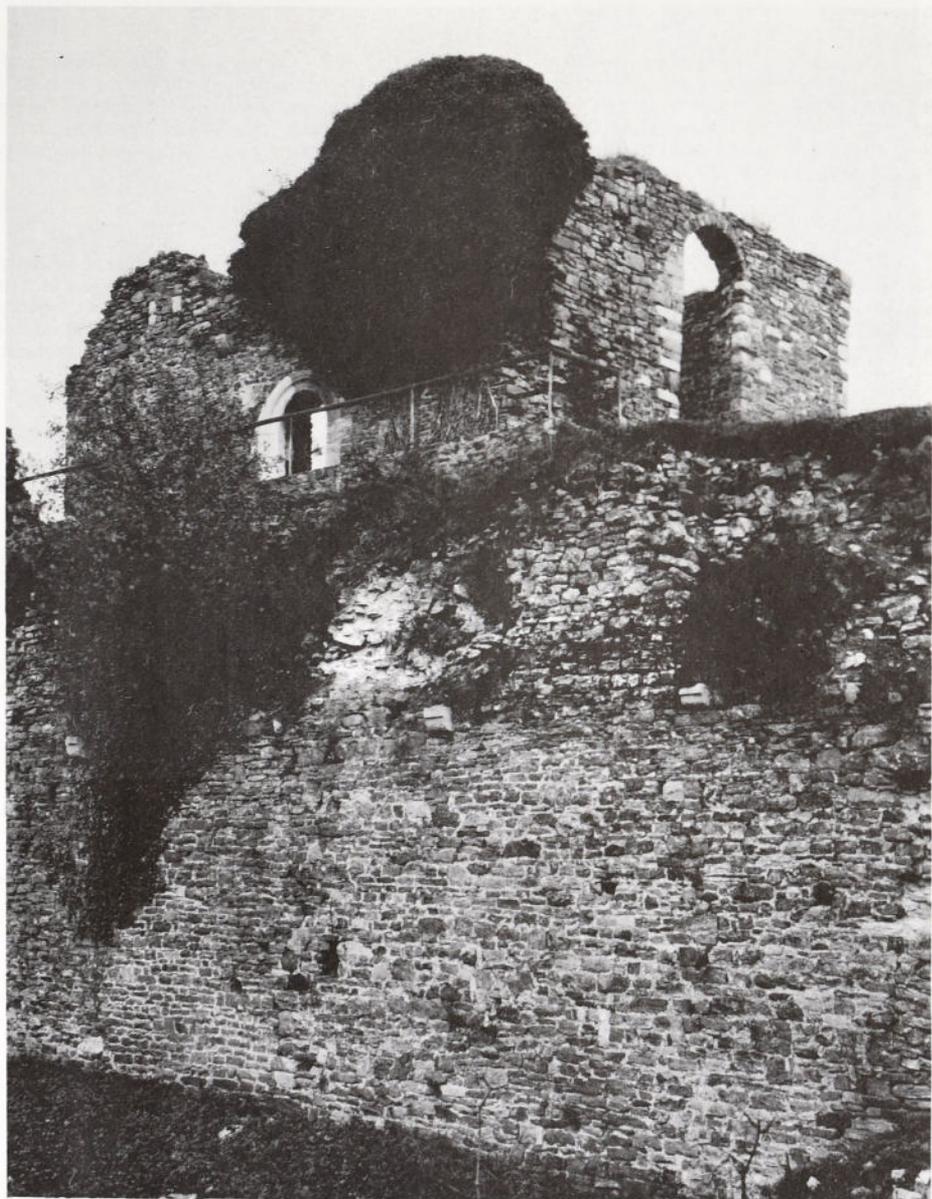
Figure 32

L'aile sud vue de la haute-cour. Des corbeaux ressortent du mur qui soutient la galerie menant à la chapelle. 1944.

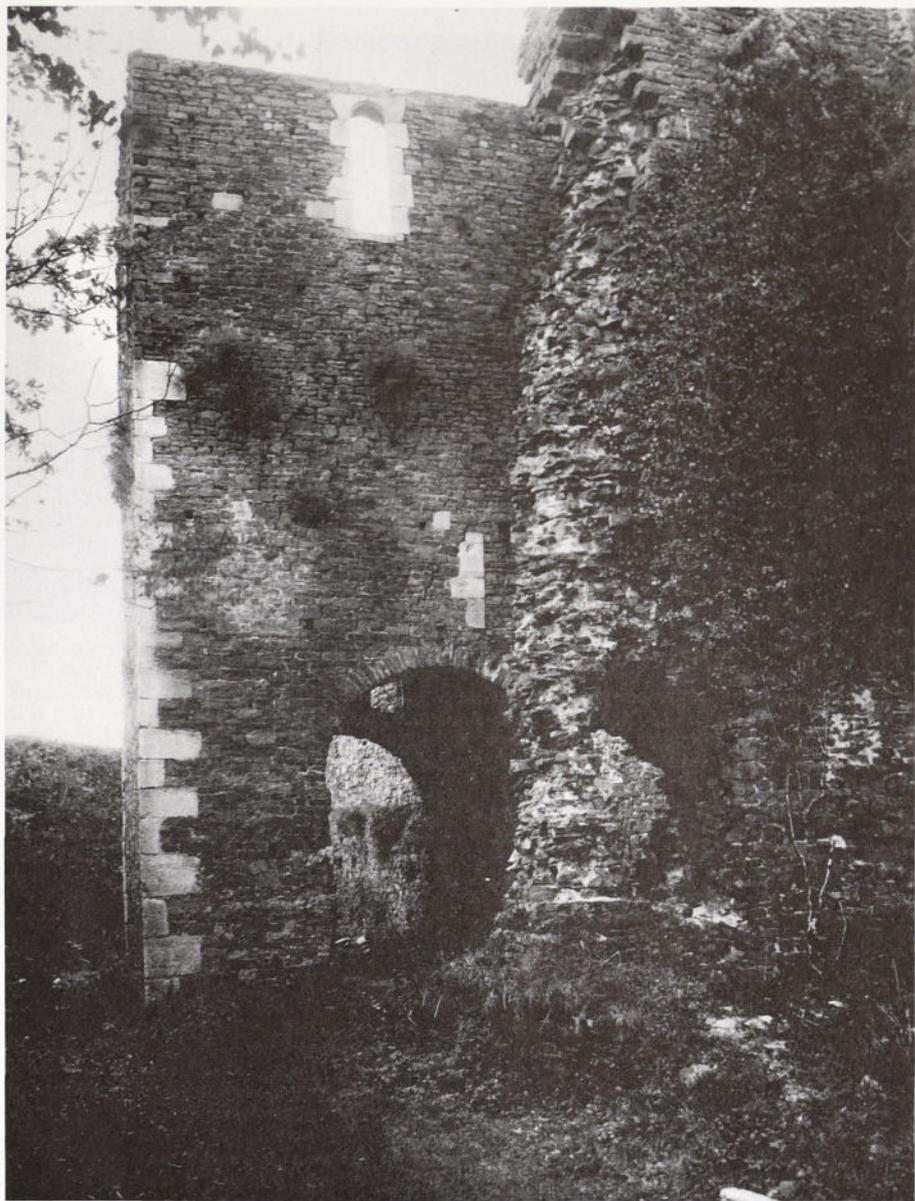
Figure 33
Façade est de la chapelle et contrefort contre l'aile sud. 1944.
© A.C.L., Bruxelles.

La façade est possédée aussi une porte rectangulaire au-dessus de la porte cochère mais elle est bouchée (fig. 33). Le piédroit gauche est conservé, à côté d'une fissure qui a probablement nécessité le remplissage de la porte. Comme à l'ouest, il existait un appentis accolé au porche. Ses fondations sont visibles et la position de la toiture est facile à observer grâce aux rainures creusées dans la façade sud et dans le contrefort, à l'est de la chapelle. Cette toiture passait juste au-dessus de la porte bouchée. Une chaîne en besace renforce l'angle sud-est jusqu'au niveau de la chapelle à l'étage.

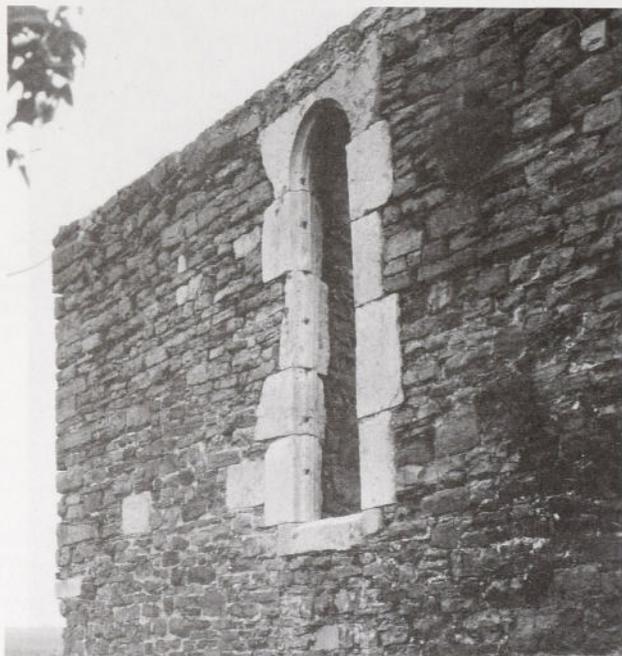
Figure 34
Fenêtre de la façade est de la
chapelle. 1944.
© A.C.L., Bruxelles.

Trois fenêtres éclairent l'intérieur. Seule celle du mur est semble contemporaine de l'édification de la chapelle (fig. 34). A 2 m au-dessus du sol, elle est haute et étroite (\pm 2,50 x 0,63 m) avec des piédroits et un arc en plein-cintre taillés et moulurés dans du calcaire. Elle est de même style que la

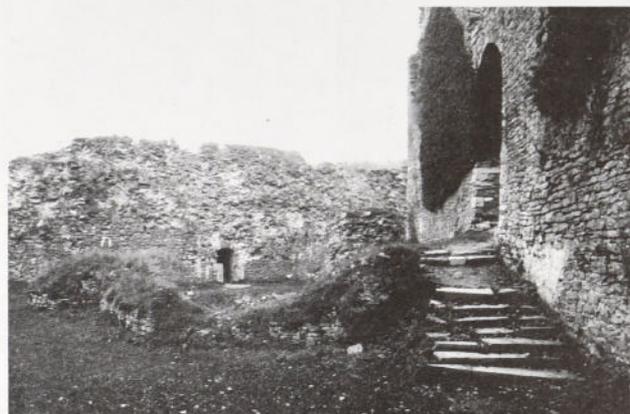
Figure 35
La basse-cour devant l'aile ouest.
Maçonnerie flanquée des fondations
d'une tour semi-circulaire. 1944.
© A.C.L., Bruxelles.

On accédait au porche de l'aile ouest par un escalier placé le long de la façade (plan 1, 15 ; fig. 35). Les marches ont aujourd'hui disparu. Cet accès est précédé d'un fossé dont la contrescarpe dépasse le niveau du sol (plan 1, 16). Le plan de cet ouvrage comporte un massif semi-circulaire de 4,50 m de diamètre. Cela n'est pas sans présenter des analogies avec le plan des tourelles ajoutées au donjon primitif.

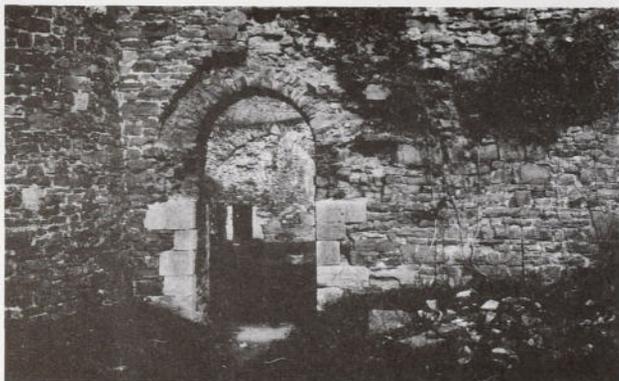
Figure 36
 Contrefort, appuyé au donjon, percé
 d'une porte et barrant la basse-cour
 est. 1944.
 © A.C.L., Bruxelles.

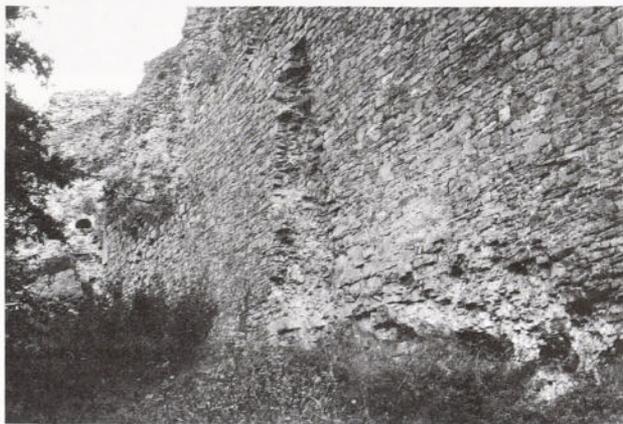
Figure 38
Extérieur de la courtine nord. 1944.
© A.C.L., Bruxelles.

Un égout débouche à l'extérieur de la courtine nord, à mi-hauteur dans le mur, au-dessus d'une brèche (fig. 38). Celle-ci témoigne de l'existence d'un conduit vertical, pris dans l'épaisseur de la muraille. Il devait amener les eaux usées, depuis la basse-cour jusqu'au pied de l'enceinte. Remarquons qu'il se trouve juste en regard de la tour carrée collée à la façade nord du château.

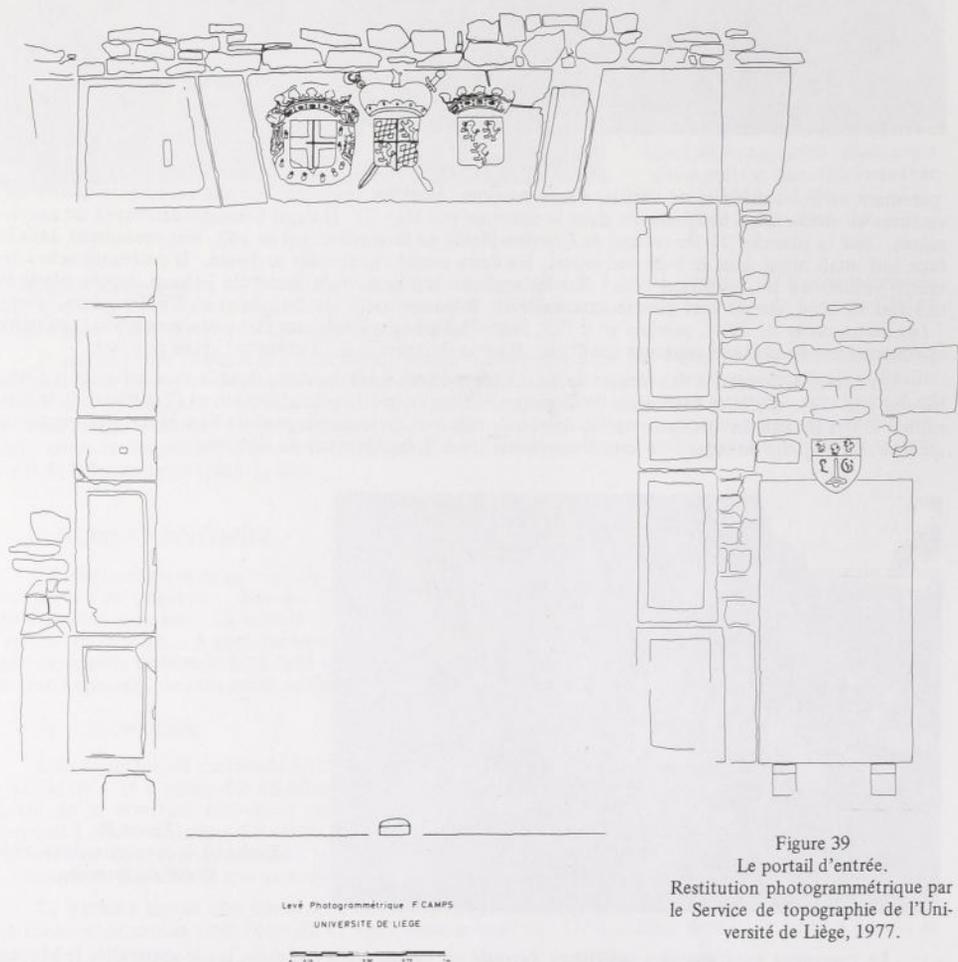
Figure 39

Des blocs en bossage composent les piédroits du portail en calcaire (fig. 39). Le linteau appareillé est décoré de trois blasons. "Celui de droite est de Franchimont (184) : d'argent à trois lionceaux couronnés de sinople ; celui du centre est de Bavière : au 1er et 4e fuselé d'argent et d'azur, au 2e et 3e de sable au lion d'or lampassé de gueule ; celui de gauche est de la famille de Lynden, les derniers châtelains, à savoir de gueule à la croix d'argent" (185).

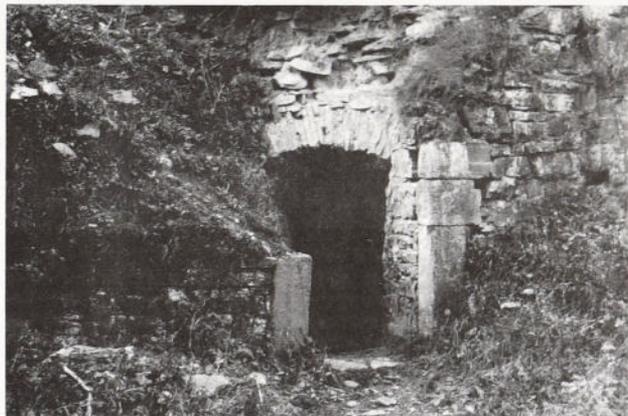
Figure 40
Porte de l'escalier menant de la basse-cour à la casemate sud-est. 1944.

Les courtines nord-ouest, sud-ouest et est renferment les escaliers reliant les casemates à l'intérieur de la place (187). A l'intérieur, ceux-ci sont couverts de voussures en ressaut. Au pied de la descente, une porte pouvait isoler la casemate. Derrière l'embrasure, un profond trou carré, pratiqué dans l'épaisseur du mur, permettait de loger une poutre parallèlement au vantail. Pour bloquer celui-ci depuis l'intérieur du couloir, il suffisait de faire coulisser la poutre et de la coincer dans un autre trou creusé dans la paroi en vis-à-vis. Les escaliers des casemates ouest et nord-ouest ont une entrée commune, côté basse-cour. La porte possède encore des éléments des piédroits en marbre noir de Theux.

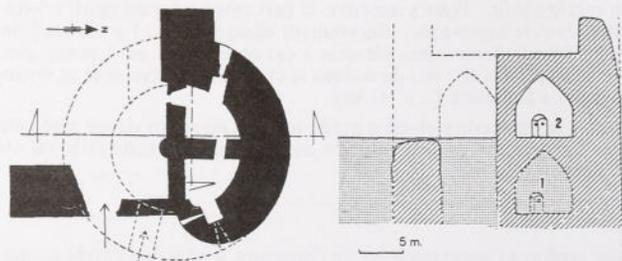
Figure 42
Vue en plan et en coupe de la tour d'artillerie.

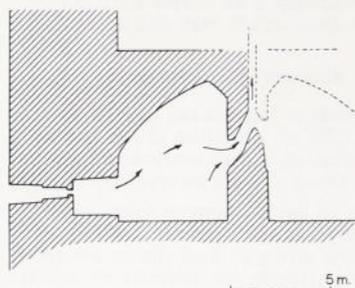
Figure 43
Schéma de ventilation des casemates de la tour d'artillerie.

Un conduit vertical est ménagé dans le mur séparant les deux chambres casematées. Une bouche d'aspiration, branchée sur ce conduit, assurait l'évacuation des gaz de la salle nord-ouest, juste en face de la canonnière (fig. 43). La salle voisine était probablement ventilée de la même manière ; la bouche n'existe plus qu'à l'état de traces, dissimulée par la végétation qui couvre la maçonnerie en mauvais état.

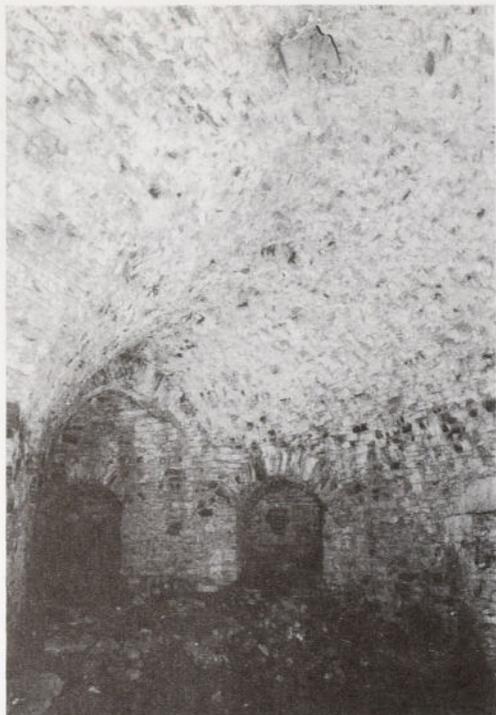
Figure 44
Intérieur de la casemate au pied de l'angle sud-ouest de l'enceinte.
P.H., 1979.

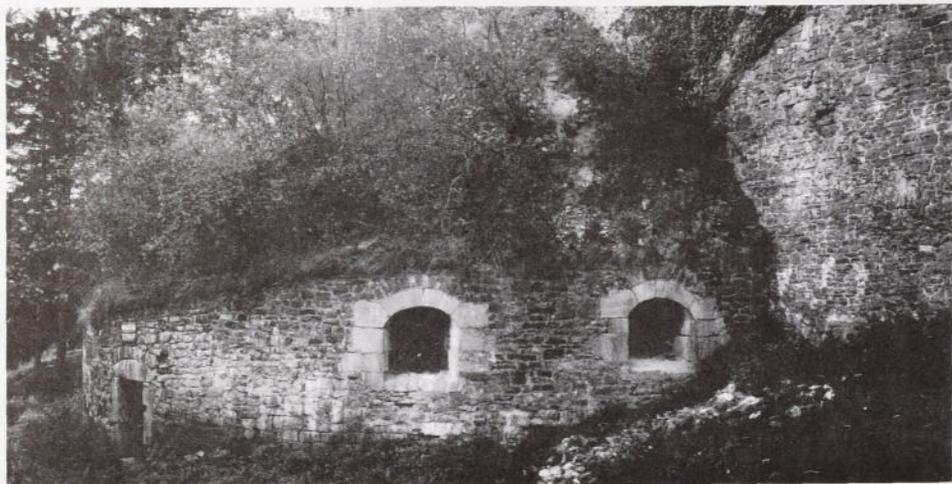
Figure 45
Extérieur de la casemate ouest.
1944.
© A.C.L., Bruxelles.

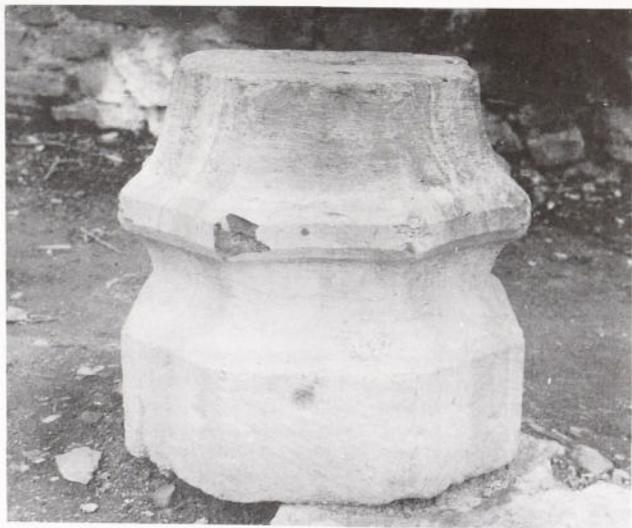
Figure 46
Chapiteau, ou base (?), en marbre noir, trouvé lors de dégagements dans la citerne en 1967.

Parmi les décombres retirés se trouvaient de nombreux éléments de pierres de taille, dont les morceaux de la margelle. Il y avait aussi des bases des chapiteaux et des fûts de colonnes. La plupart étaient en marbre noir. Les colonnes, de 31 cm de largeur, sont de plan octogonal. La mouluration des chapiteaux (fig. 46), ou des bases (0,43 m de largeur), en marbre noir, est comparable à celle de la colonnade de l'hôtel Cortenbach à Liège, construit entre 1533 et 1547 (207). Une base d'un diamètre plus large (0,54 m) est en calcaire. Le passage du plan circulaire au plan octogonal se fait par l'intermédiaire d'une moulure qui surmonte des demi-lunes. Ce décor se retrouve à la partie inférieure des bases de colonnes de l'hôtel de Cortenbach et de l'église Saint-Jacques à Liège (208).

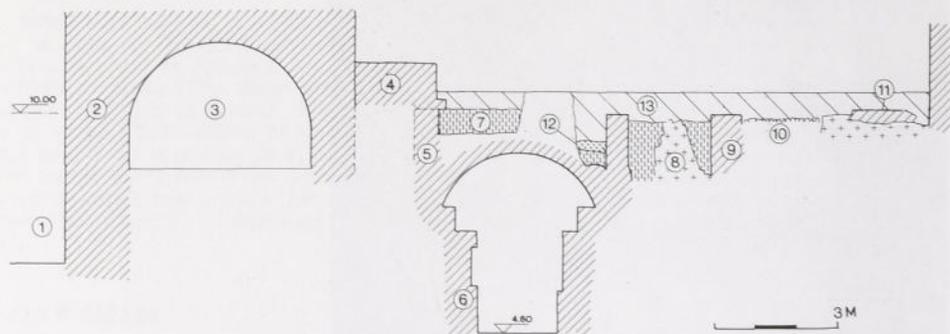
Figure 47
Fouille de la haute-cour, coupe I-J.

Le fond et les parois de la citerne sont taillés dans le rocher et couverts de briques et de pierres. La voûte est perméable (fig. 47, n° 6 et 5). De l'intrados au fond, il y a 4,40 m. Les parements ont des ressauts probablement dus à des arrachements. La cuve mesure 2 x 4 m, dimensions internes. Depuis la fin des travaux, en 1969, le niveau d'eau n'a cessé de monter. En juillet 1980, il atteignait environ 3 m. Apparemment, la récolte des eaux de pluie se fait par infiltration. Le fond est 5,75 m plus bas que la haute-cour et 90 cm en dessous de la basse-cour. Les fouilleurs n'ont pas remarqué de canaux d'adduction mais il est vrai que l'exploration n'a pas été systématique. D'après les textes, il semble qu'un système de récolte des eaux des toitures était prévu car, en 1678, on doit mettre un canal de bois pour conduire les eaux des toits vers la citerne (210).

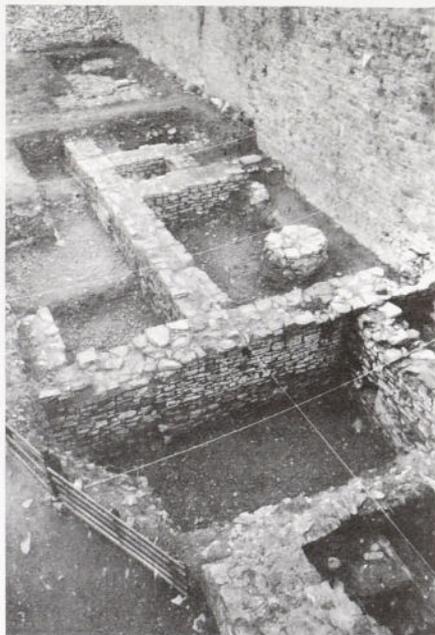
Figure 48
Vue générale de la fouille de la
haute-cour.
P.H., 1976.

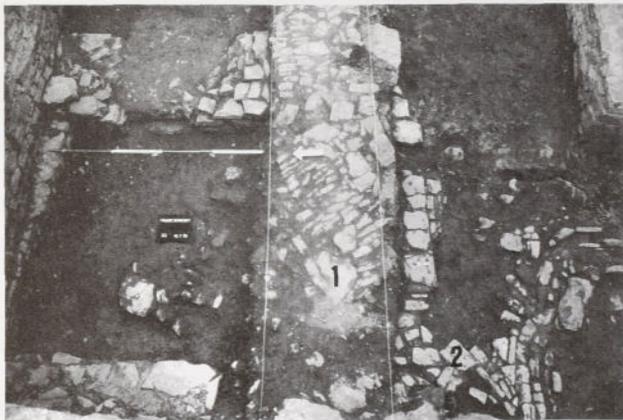
Figure 49
Fouille dans les carrés D 2 et C 2.
1 : pavement de la haute-cour ;
2 : pavement antérieur, contre les
fondations liées au mortier blanc.
P.H., 1979.

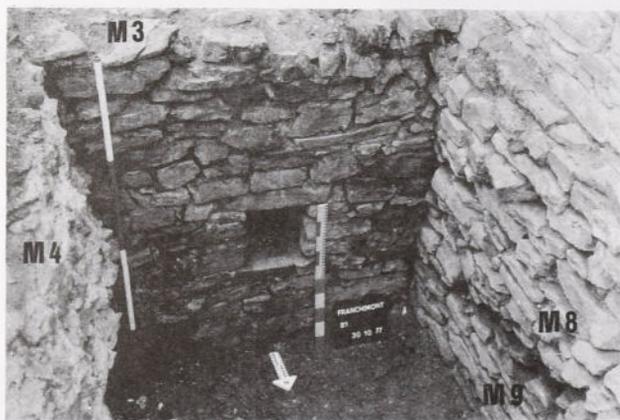
Figure 50
M 3, M 4, M 8 et M 9 dans le carré
B 1.
P.H., 1977.

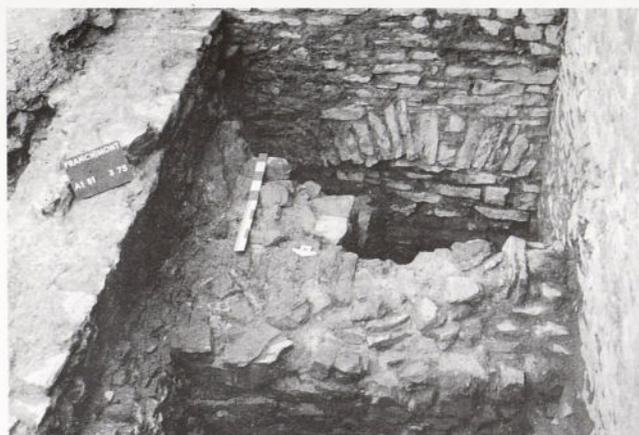
Figure 51
Arc de décharge dans M 7.
Jean Poumay, 1975.

Un mur un peu plus étroit (M 6) est bâti perpendiculairement au sud de M 3, dans le carré B 1. Il est longé par M 4 construit par après. Il fait partie du premier type de construction. Il est interrompu par M 7, haut mur qui soutient la chapelle et entoure la cour. M 6 et M 3 sont fondés dans la roche altérée. A cet endroit, M 7 est renforcé par un arc de décharge (fig. 51).

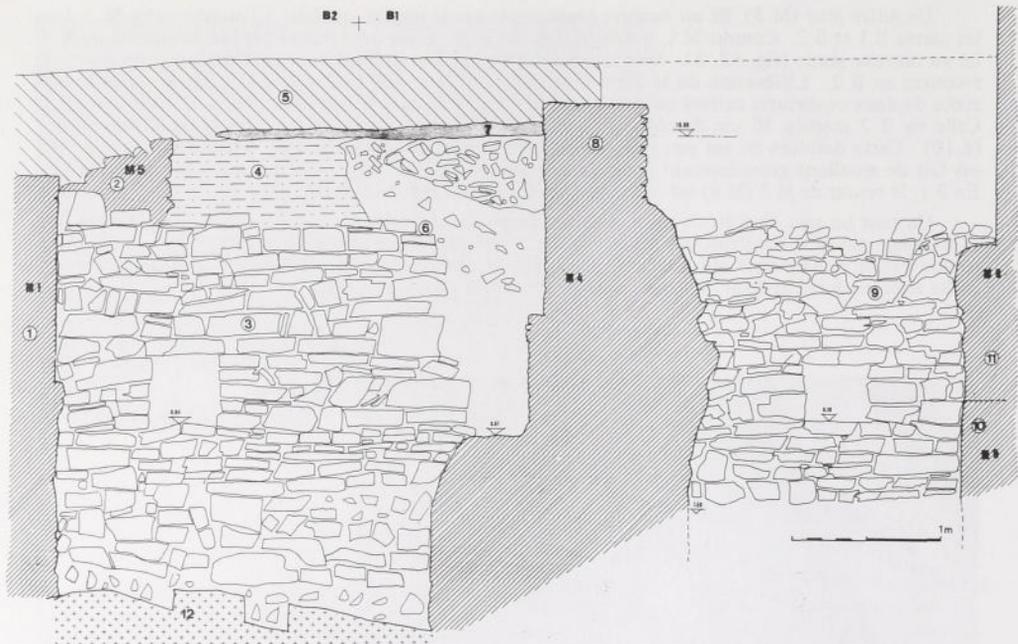
Figure 52
Fouille de la haute-cour. Coupe C-D.

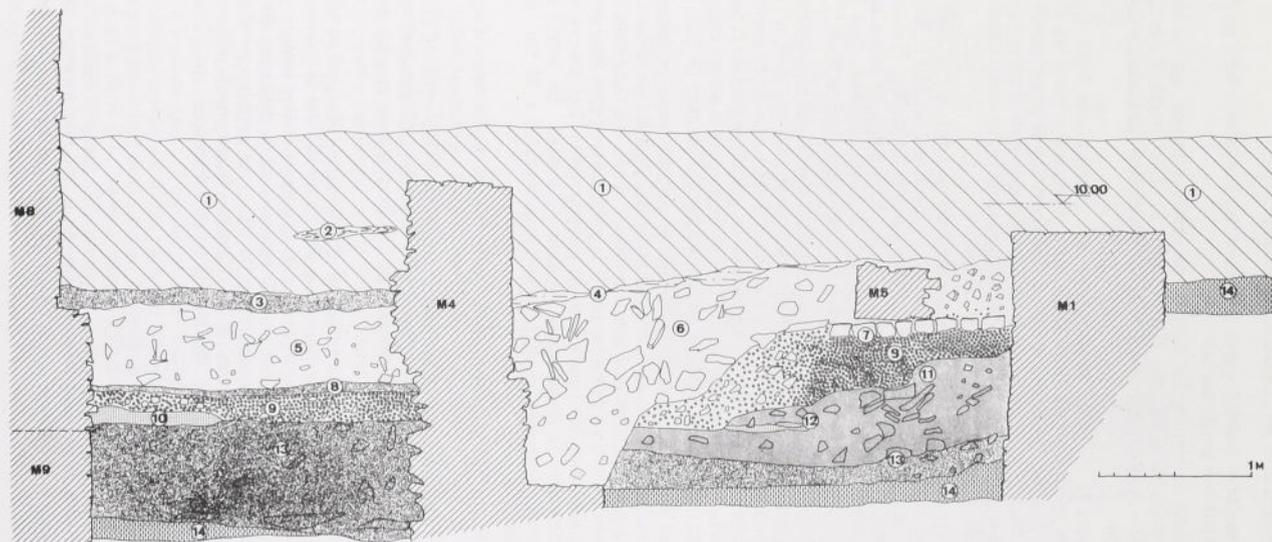
Figure 53
Fouille de la haute-cour. Coupe A-B.

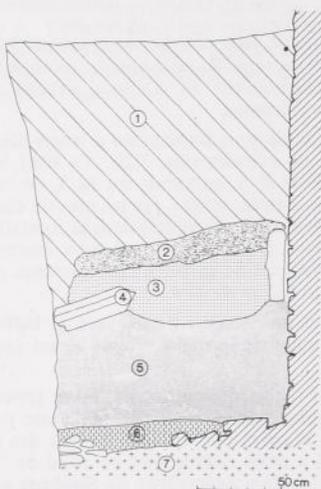
Figure 57
Fouille au pied de la façade ouest du château. Coupe E-F.

Par contre, un dépotoir, riche en matériel céramique, s'étendait sur la pente nord-sud de la roche en place. La coupe E-F (fig. 57) en montre le profil ouest-est. Les tessons, mêlés à des déchets organiques, du charbon de bois et des ossements de faune (n° 5), s'entassaient sur la roche altérée (n° 6), elle-même proche de la roche en place (n° 7). Une couche de sable, qui contenait encore des morceaux de poterie à sa base, couvre la couche brune du dépotoir. Ce sable (n° 3) renfermait un morceau de tuffeau (n° 4), grossièrement taillé. Une couche de charbon de bois (n° 2), épaisse de 10 à 15 cm, vide de matériel archéologique, passait au-dessous de la fondation liée au mortier jaune (M 30). Il s'agit peut-être d'un niveau d'incendie.
