# Les sondages 3 et 17

M. OTTE et J.-M. DEGBOMONT

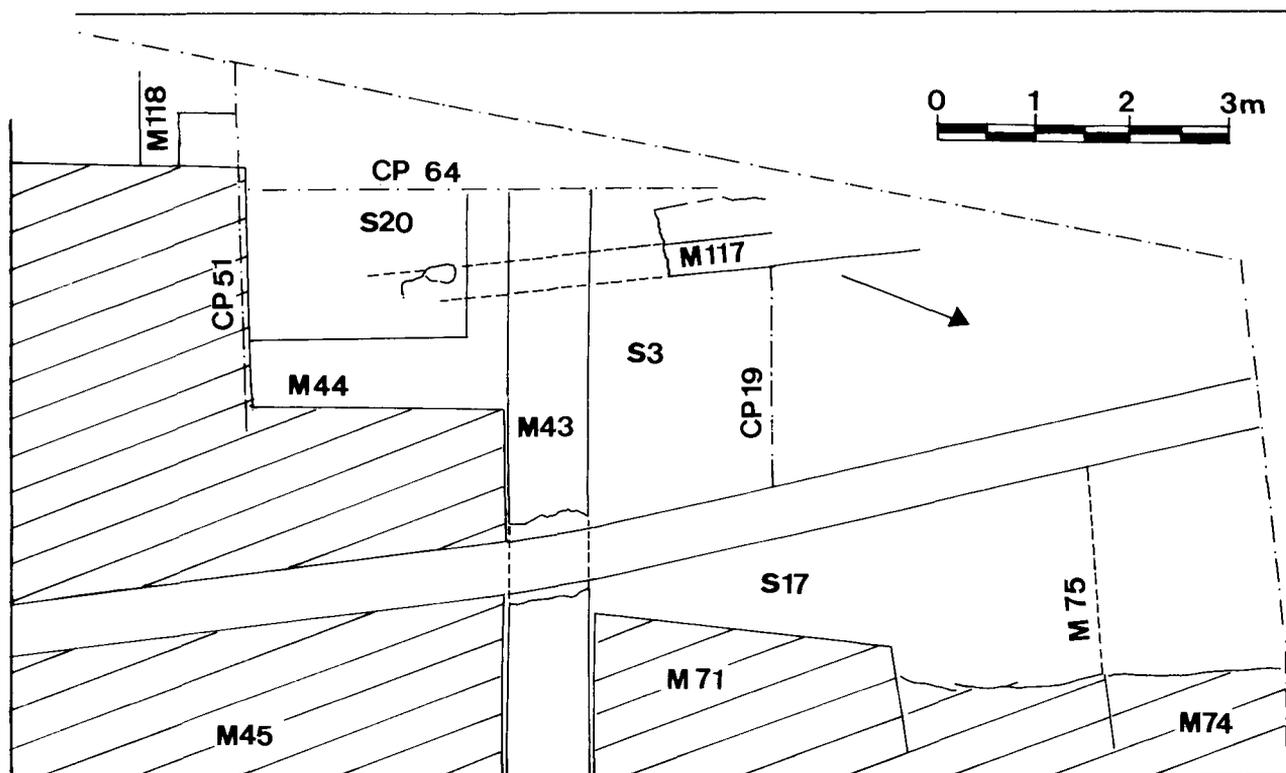
Fig. 18  
Plan général des sondages 20, 3 et 17 avec l'indication des coupes principales et des murs évoqués dans le texte.

## 1. Situation générale (fig. 18)

Situé à l'extérieur de la cathédrale et contigu à la tour nord, le sondage 3 permettait, avec son prolongement (= S17), de connaître la chronologie des bâtiments en relation avec l'église dans ses abords immédiats.

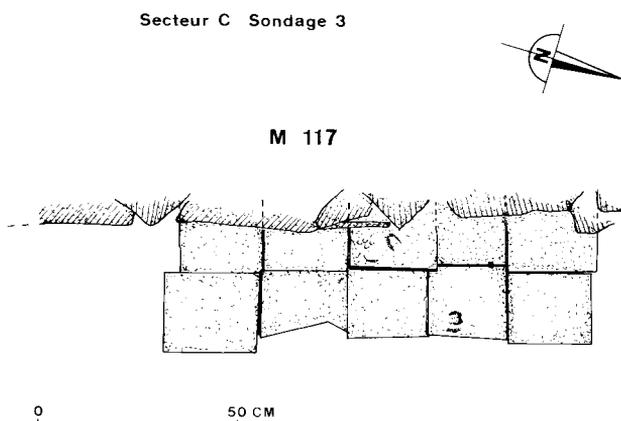
Fig. 19  
Sondage 3, couche romaine (6). Plaques de terre cuite (pilettes d'hypocauste) jointives disposées sur l'argile du fond et recouvertes de quelques éléments céramiques.

Dans les niveaux gallo-romains, une surface dallée faite de carreaux de terre cuite jointifs, disposés à même le sol, fut découverte (fig. 19). Ils semblent provenir de pilettes d'hypocauste. Deux d'entre eux portaient une croix marquée au doigt. Quelques éléments céramiques s'y trouvaient superposés. Aucune autre structure associée à cette phase n'a été mise au jour dans cette zone.

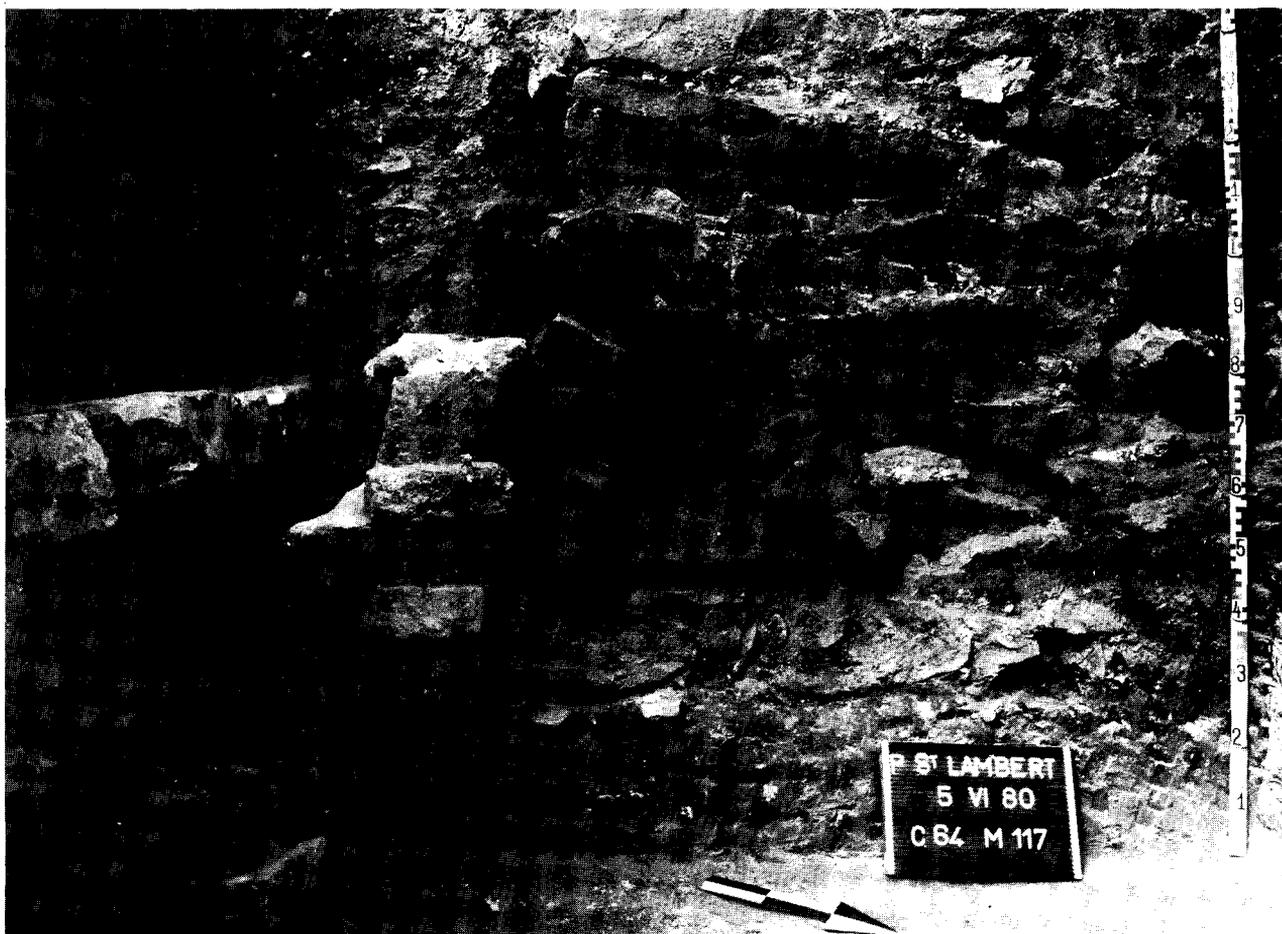
Fig. 20  
Elevation du mur 117 (Haut Moyen Age) recoupé par la tranchée de fondation du M.43 (notgérien?).

Chronologiquement, le M.117, avec son prolongement en S.20, constitue la structure suivante. Il fut installé dans les limons superposés aux couches gallo-romaines. Associé à des couches de construction du Haut Moyen Age, il était recoupé par M.43, lui-même antérieur au radier gothique (fig. 20).

Les alentours furent alors nivelés jusqu'à la cote  $-4,00$  m environ, correspondant au sol intérieur. Des traces de crépis clair étaient encore nettement visibles sur la face orientale du M.117 à partir de  $-4,20$  m. L'élévation maximum conservée était d'environ 50 cm dans la partie visible du mur tandis que le parement dans son ensemble pouvait être examiné sur plus d'un mètre de hauteur (fig. 20). La base du ressaut de fondation est à  $-4,80$  m, le sommet à  $-4,50$  m et la surface d'arasement, correspondant à la phase ultérieure, vers  $-3,60$  m.

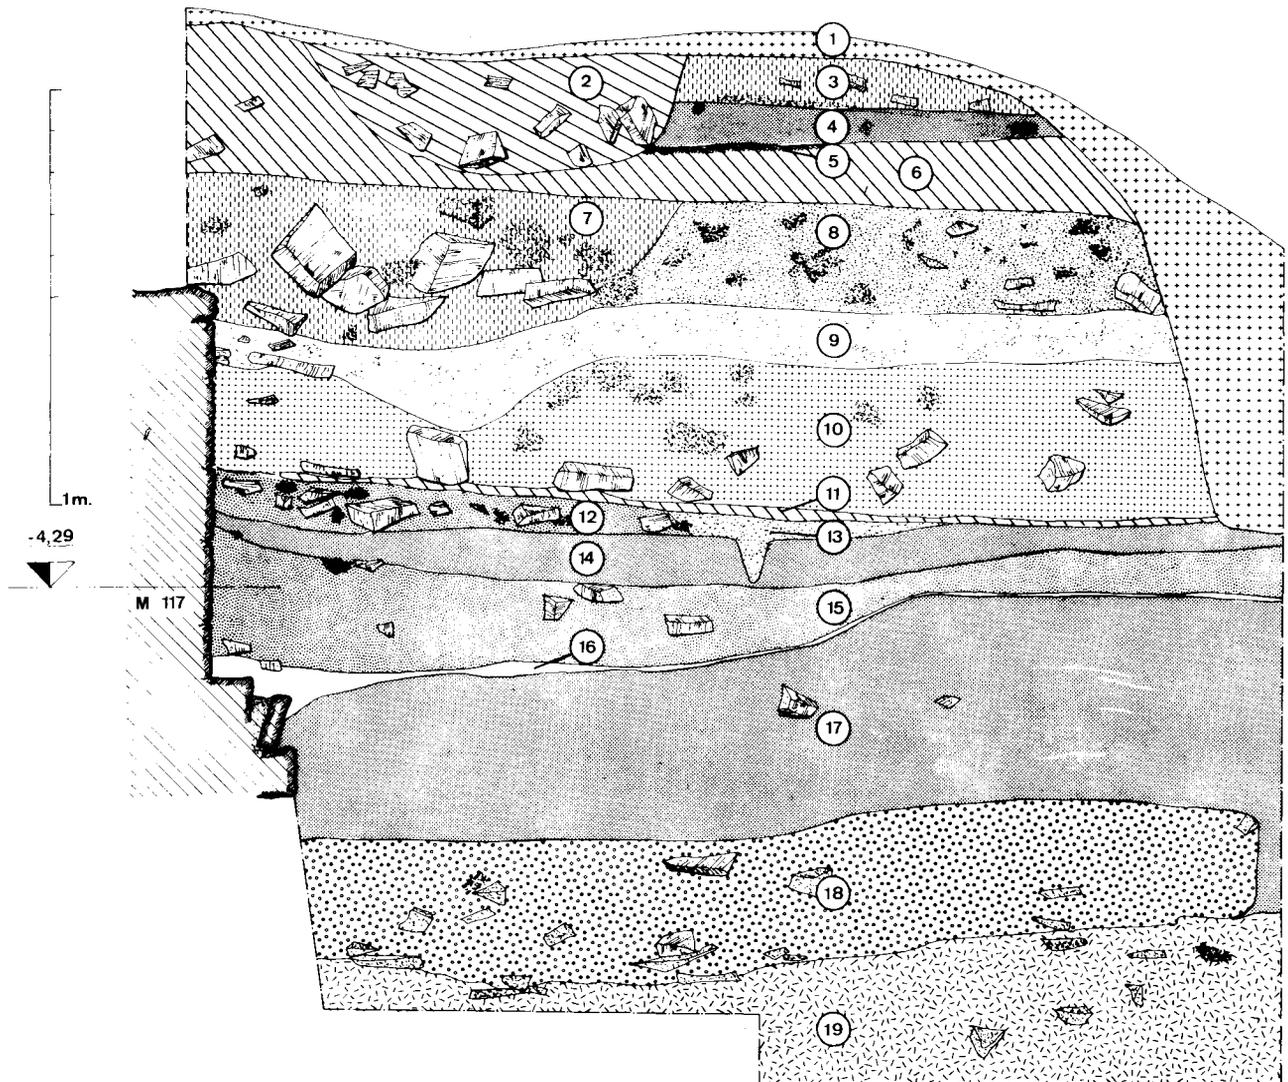
## - COUPE 19 -

Fig. 21  
Secteur C, sondage 3, coupe 19.

1. Déblais récents (couche 1A); 2. Fosse idem (couche 1B); 3. Couche tassée faite de mortier et d'argile sableuse (couche 1C); 4. Argile sableuse (couche 1D); 5. Mince couche de terre rouge; 6. Argile brune (couche 1E); 7. Remblais meubles avec gros blocs de grès (couche 1F); 8. Remblais meubles avec blocs de mortiers (couche 1G); 9. Couche tassée avec beaucoup de mortier (couche 1H); 10. Remblais meubles: mortier + pierres (couche 1I); 11. Argile brune, tassée et très charbonneuse (sol correspondant au M.117?) (couche 2A); 12. Remblais semblables à ceux de la couche 1I;

13. Argile brune + mortier (couche 2C); 14. Argile très fine, très tassée, sableuse, contenant un peu de charbon d'os et de mortier (peut-être ancien sol également?) (couche 3); 15. Argile brune avec quelques pierres, un peu de mortier blanc, de nombreux ossements (couche 5 bis); 16. Fines couches de mortier blanc (construction de M.117?) (couche 4); 17. Argile brune avec fragments de tuiles, mortier, charbon épars, nombreux ossements (couche 5); 18. Argile très foncée, nombreux charbons de bois, tuiles, tessons (couche romaine) (couche 6); 19. Argile plus claire (voir couche 5) contenant encore quelques fragments de tuiles (couche 7).  
(Extrait du bulletin « Le Vieux-Liège », 1983, p. 392).

Les couches supérieures (1A-1B) correspondent aux destructions de la place et à l'installation de la conduite d'eau (n° 1 de la coupe 19). Dans le remplissage de la fosse (n° 2), on retrouve des traces de crépi blanc avec restes de peinture. Elles pourraient provenir de la désaffectation du M.43 où ces éléments se seraient effondrés. La céramique associée à ces dépôts de destruction (1B, 1C, 1D) appartient à la phase I d'Andenne, soit de la fin du XI<sup>e</sup> au début du XII<sup>e</sup> siècle (cf. étude P. Hoffsummer et C. Tilkin-Peters ci-dessous).

Un éboulis formé de blocs de grès appareillés et de rejet de mortier (couche 1F) correspond à la destruction du M.117 (n° 7 de la coupe 19).

Le sol d'occupation du M.117 est marqué par une mince strate d'argile brune tassée et charbonneuse finement litée (couche 2A; n° 11). Elle contient des restes de céramique peinte attribuée au X<sup>e</sup> siècle.

Les dépôts sous-jacents liés au nivellement de cette pièce (2B, 2C, 3: 12 à 14 de la coupe 19) sont constitués d'argile sableuse, de mortier blanc et de charbons de bois. Ils contiennent aussi des restes de crépi peint et de la céramique grise d'aspect carolingien.

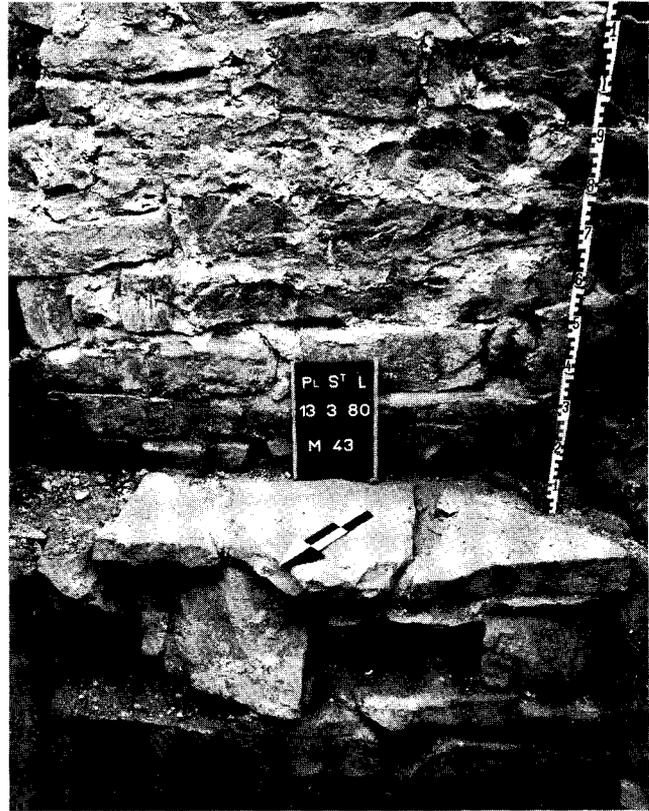
Fig. 22  
*Elevation du mur 43 (notgérien?) face nord avec le ressaut de fondation.*

Cette surface d'arasement, avec les sols et les déblais qui y sont liés, dépend du M.43. Fait de blocs gréseux larges et plats, il disposait d'un ressaut de fondation saillant ( $-4,80$  m) et était lui-même conservé jusqu'à l'altitude de  $-3,25$  m.

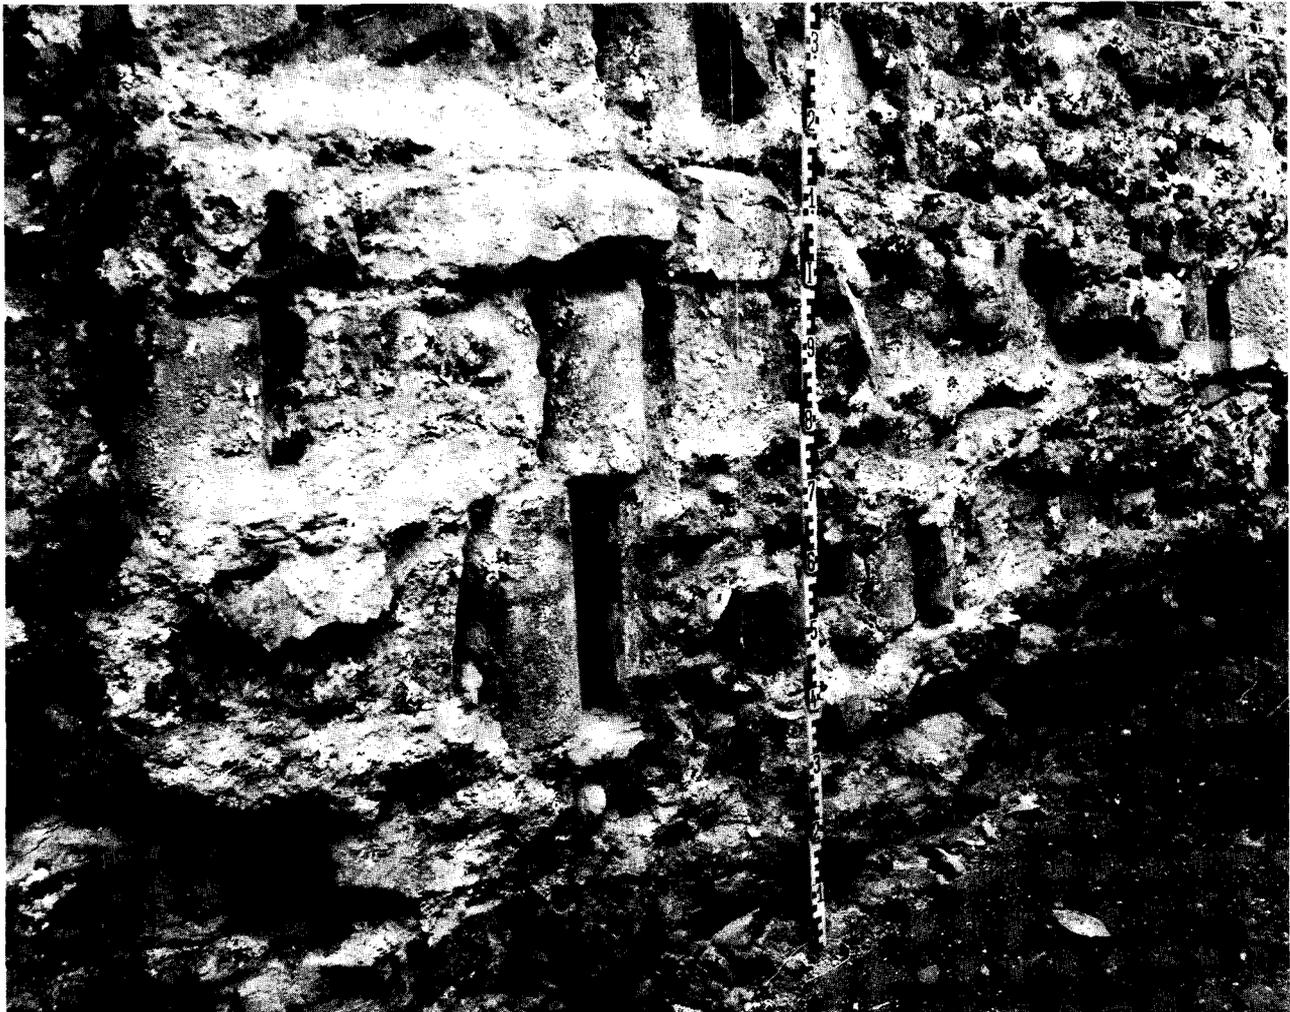
Fig. 23  
*M. 71, face ouest, utilisant les matériaux de remploi de l'église de Notger.*

Le mur 71, limitant le sondage à l'est, était formé de nombreux blocs de réemploi: colonnettes engagées et claveaux évoquant la destruction de l'édifice notgérien.

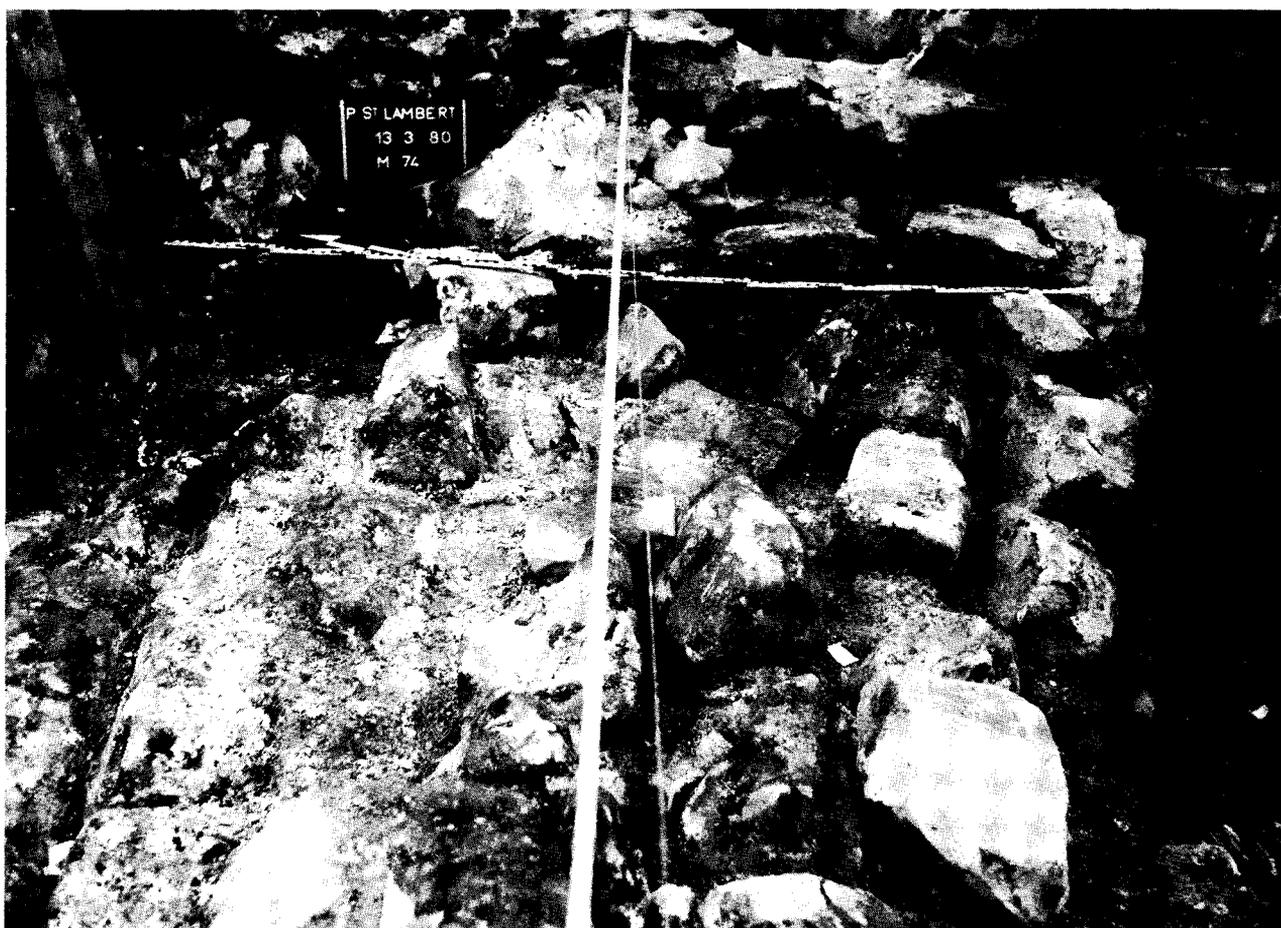
Fig. 24

*Effondrement de la voûte en pierres de sable de la cave inscrite entre M.74 et M.75.*

Les murs 74 et 75 sont greffés sur l'extrémité de l'église et sont formés de matériaux très hétérogènes: dalles de grès ou de calcaire, briques et pierres de sable. Les blocs en pierre de sable encore alignés sur le sol provenaient

d'une voûte effondrée sur un sol noir et gras correspondant apparemment à la cave d'une des maisons bordant la place.
