# LES FOUILLES DE LA PLACE ST-LAMBERT A LIEGE 3

## LES FOUILLES DE LA PLACE SAINT-LAMBERT A LIEGE

### La villa gallo-romaine

Travaux réalisés par le Centre de  
Recherches Archéologiques de l'Université de Liège  
Sous la direction de Marcel OTTE

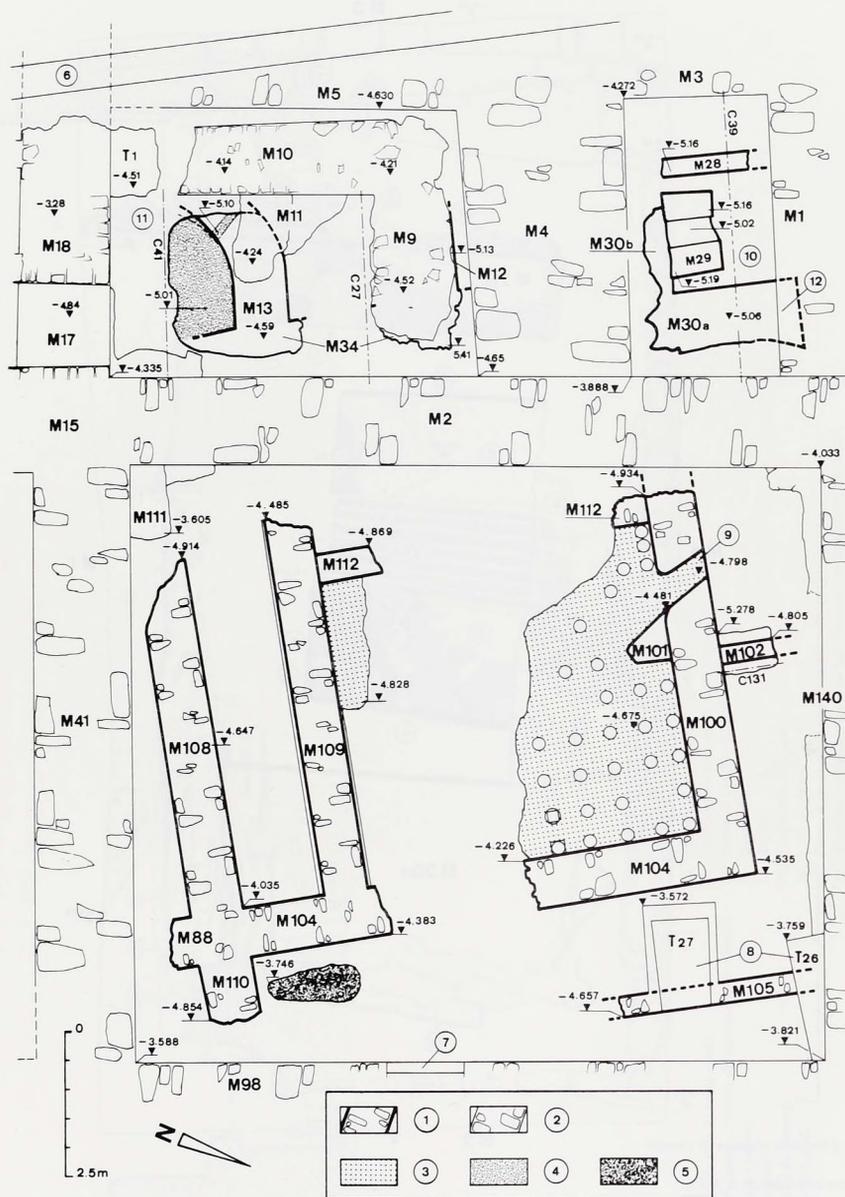
Fig. 2. Plan général du secteur B

1. Murs romains.
2. Murs médiévaux.
3. Béton de l'hypocauste.
4. Béton du bain.
5. Berme épargnée en 1907 présentant un sol bétonné médiéval à son sommet.

6. Conduite moderne.
7. Escalier creusé en 1907.
8. Sarcophages du haut moyen âge.
9. Emplacement du foyer de l'hypocauste.
10. Praefurnium : voir plan de détail (fig. 3).
11. Bain : voir plan de détail (fig. 5).
12. Parment nord du mur 30a caché par le M1.

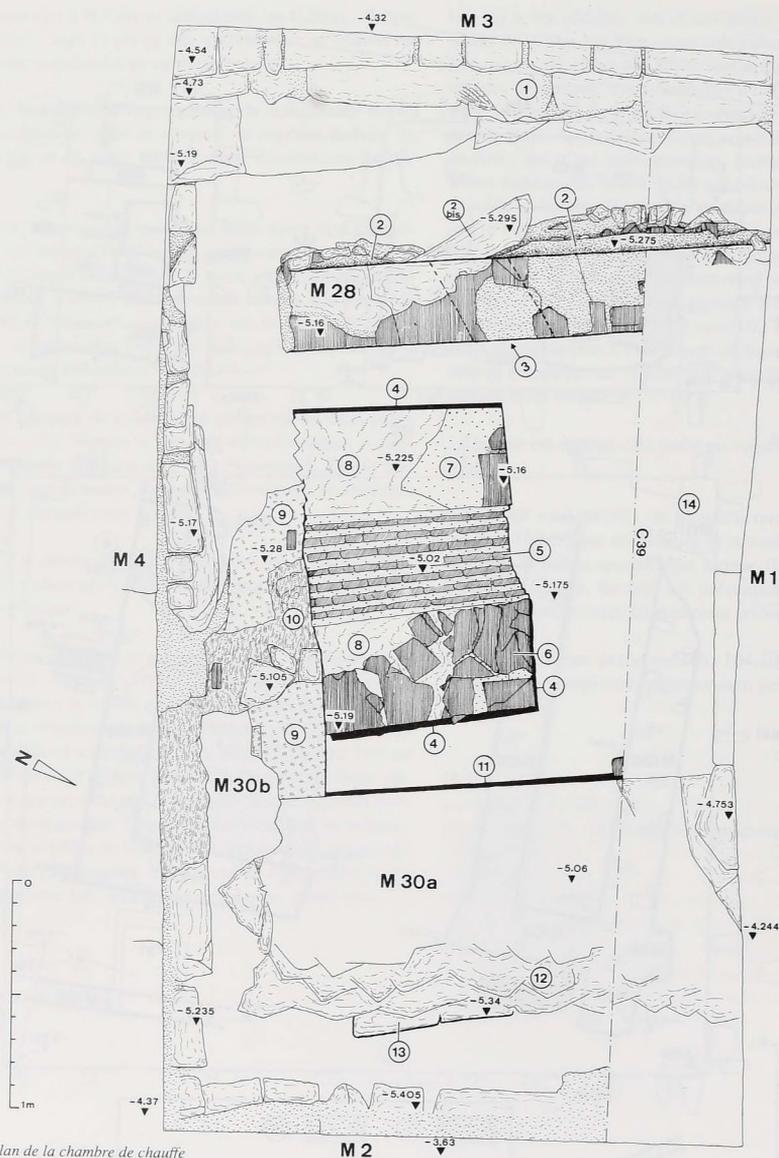
Fig. 3. Plan de la chambre de chauffe

1. Assises de fondation de M3.
2. Ressaut de fondation de M28, formée d'une maçonnerie mélangée de débris de pierres et de briques à du mortier.
- 2b. Dalle de grès située au-dessus de la sortie du canal.

14. Berme témoin laissée en place.

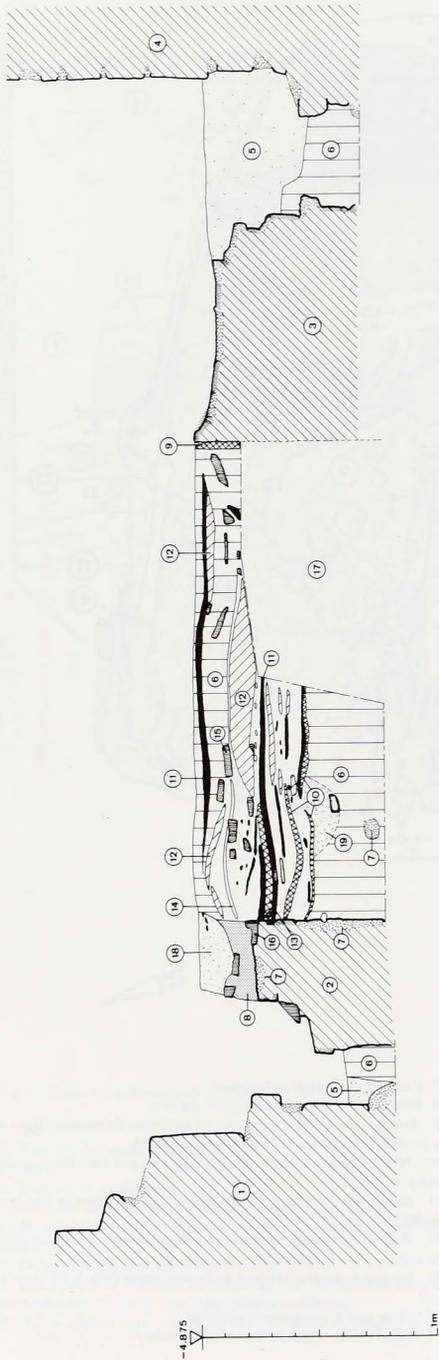
Fig. 4. Coupe 39

10. Plaques d'enduit peint, effondré et cuit.
11. Charbons de bois épars et en strates.
12. Zones de cendres blanches.
13. Terre cuite.
14. Argile.
15. Fragments de briques.
16. Tuile à rebord.
17. Zone réservée pour prélèvements paléomagnétiques.
18. Remblai recouvrant les couches romaines et contenant des matériaux romains.
19. Petite fosse contenant de la terre meuble, charbonneuse (canal?).

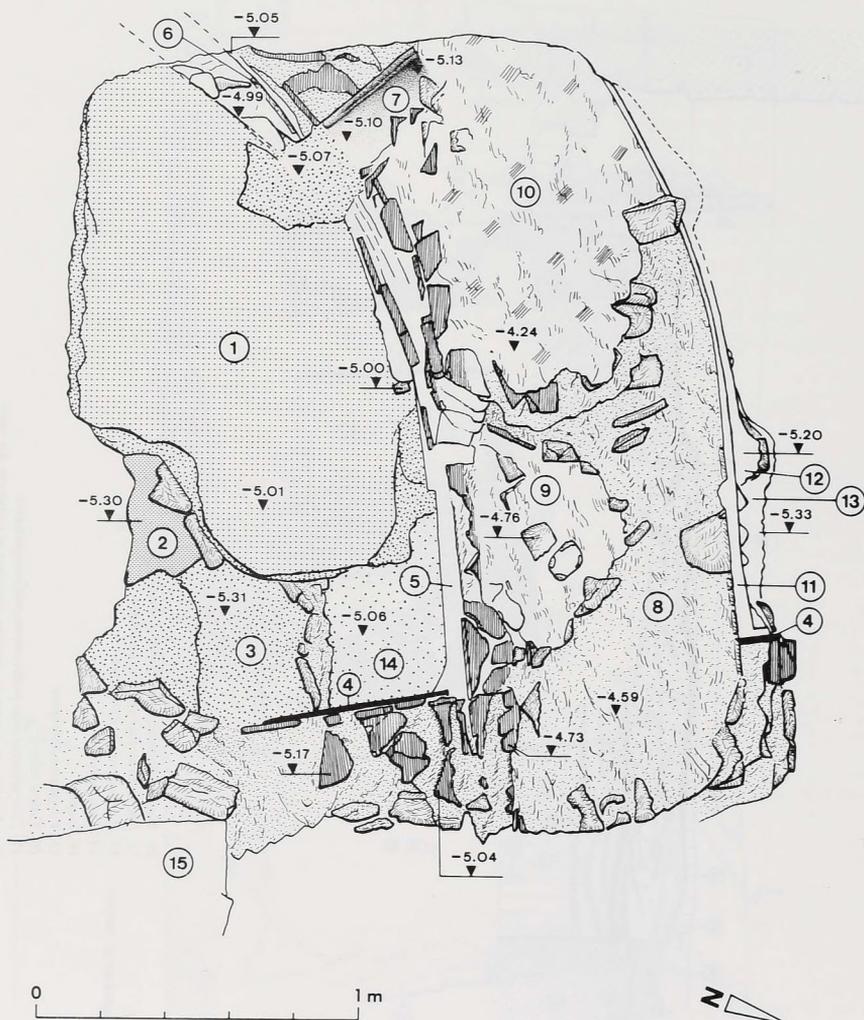
Fig. 5. Plan de détail du bain romain

7. Canal de vidange de la baignoire.
8. Mortier blanc contenant des petits graviers.
9. Arrachement de M13, construit en matériaux de remplissage (blocs de grès, assises horizontales de briques et de tuiles).
10. Mortier blanc contenant des morceaux de grès (surcharge médiévale).
11. Enduit peint en rouge, soigneusement lissé, couvrant la face nord de M13.
12. Ressaut horizontal supérieur de l'enduit mural (niveau supérieur du sol).
13. Ressaut horizontal inférieur de l'enduit mural (niveau inférieur du sol).
14. Lit de pose d'une structure disparue.
15. Assise du mur ouest du bras nord du transept.

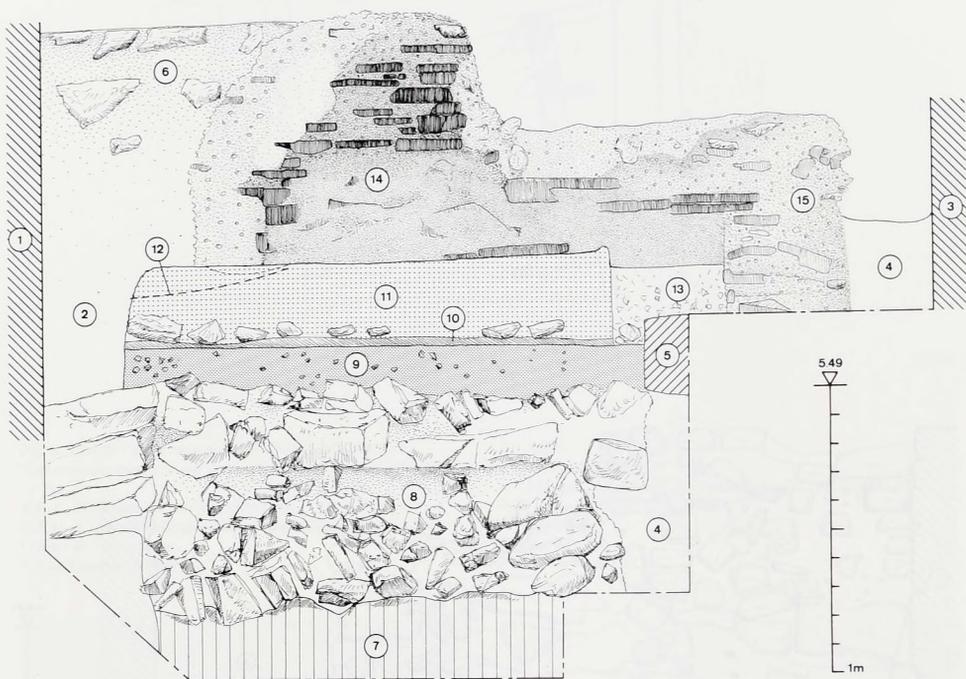
Fig. 6. Coupe 41 et élévation de la face sud de M13

15. Arrachement du mur 34, perpendiculaire au mur 13.

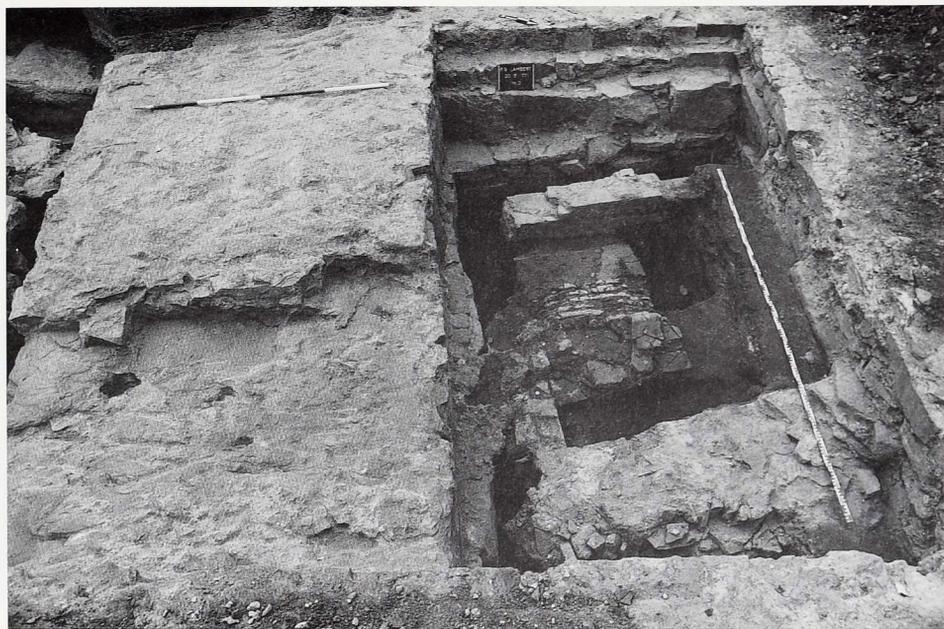
Fig. 12. Vue générale (côté est) de la chambre de chauffe avec praefurnium.

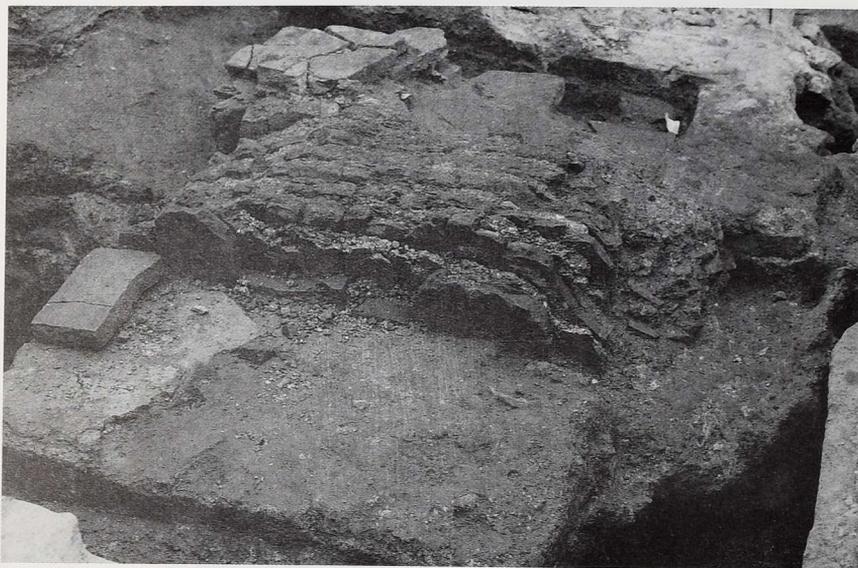
Fig. 13. Sole et murs du praefurnium.

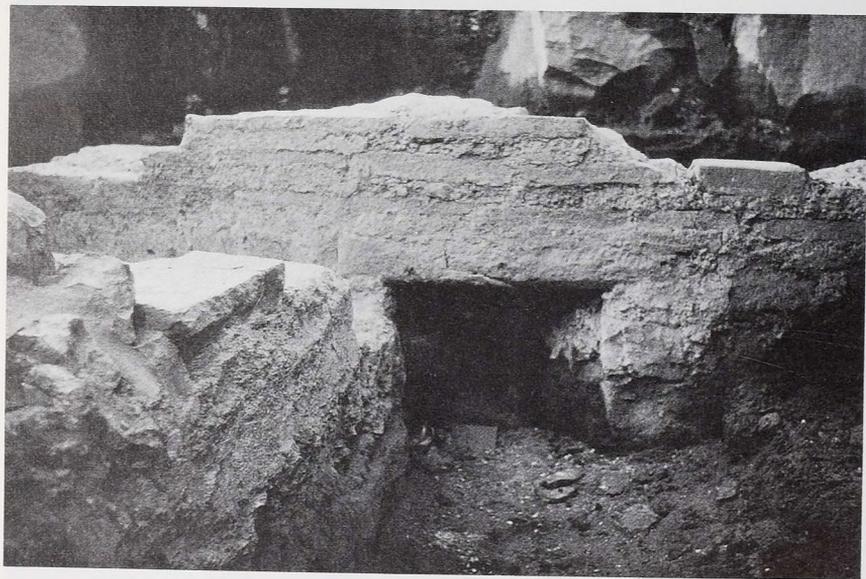
Fig. 14. Canal traversant le mur 28.

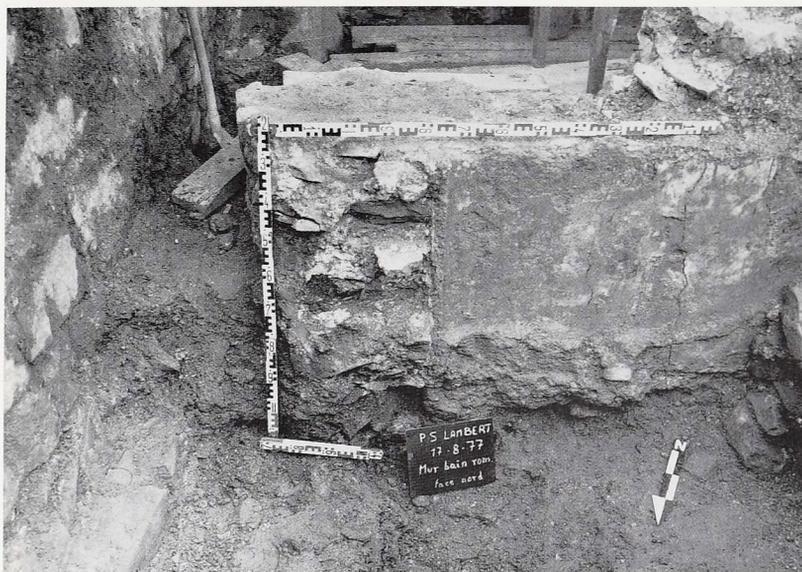
Fig. 16. Face externe, enduite, du mur de la baignoire. Deux ressauts de l'enduit marquent le niveau des sols.

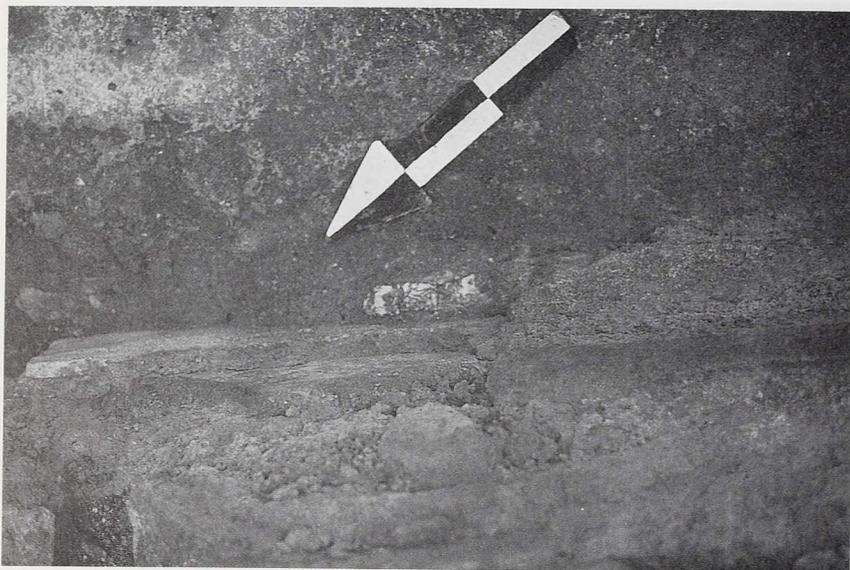
Fig. 17. Détail des enduits muraux de la baignoire avec morceau de marbre.

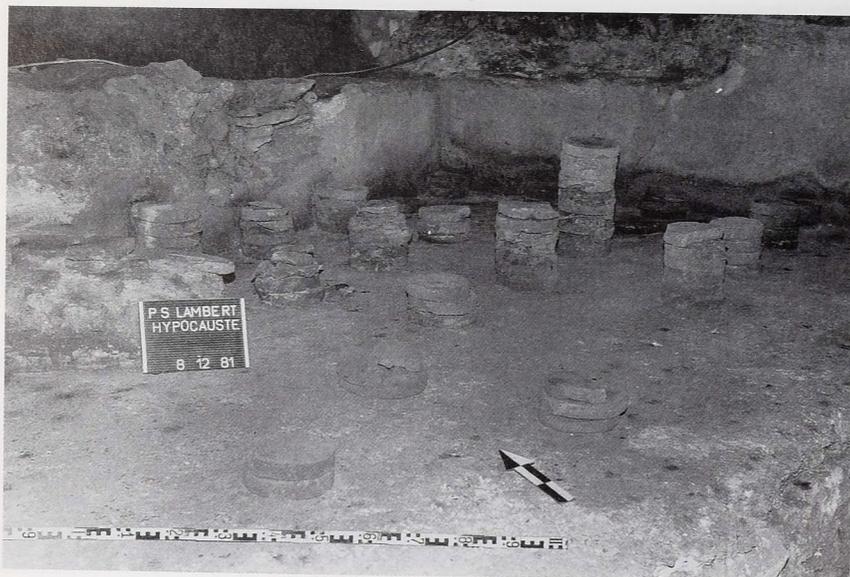
Fig. 18. Vue générale du système d'hypocauste. Les colonnettes supportaient un sol dallé et bétonné.

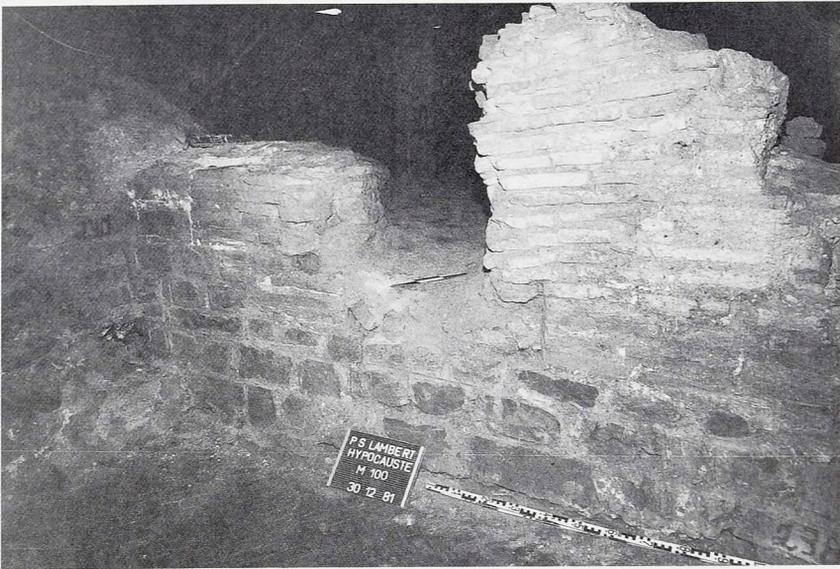
Fig. 19. Face nord du mur 100 avec l'entrée du canal de chauffe.

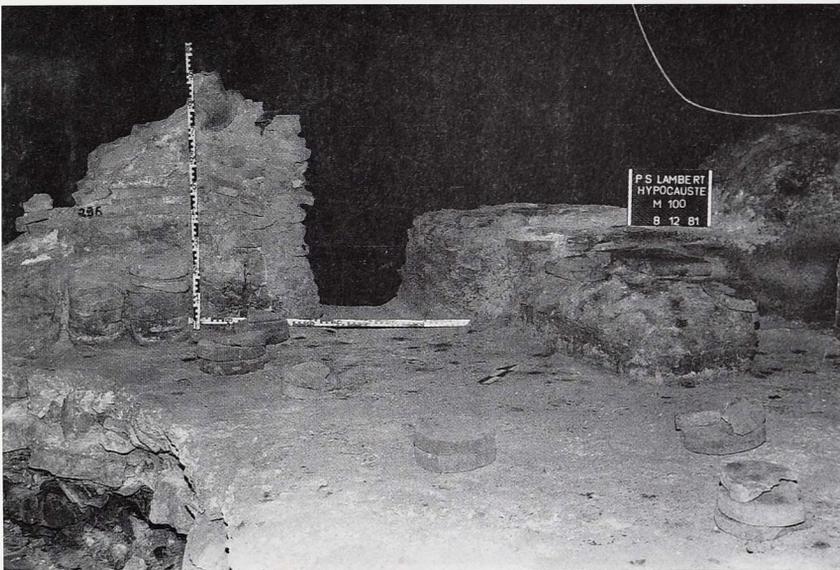
Fig. 20. Face intérieure du mur 100 avec muret du canal de chauffe.

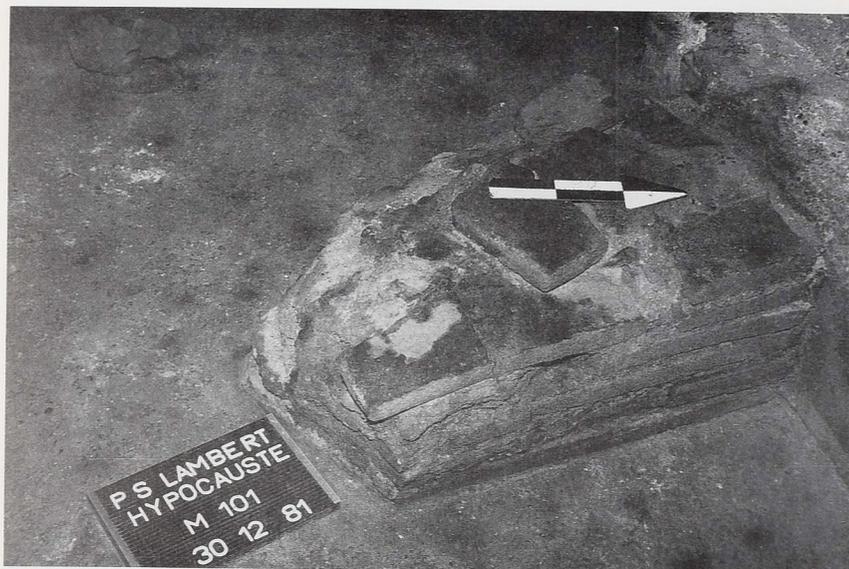
Fig. 21. Muret du canal de chauffe.

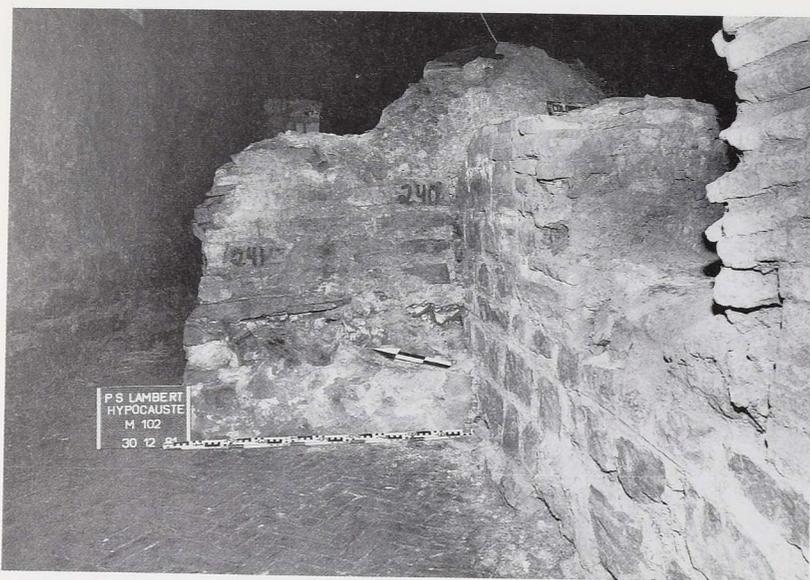
Fig. 22. Mur 102, appliqué contre le mur 100, délimitant la chambre de chauffe vers l'est.

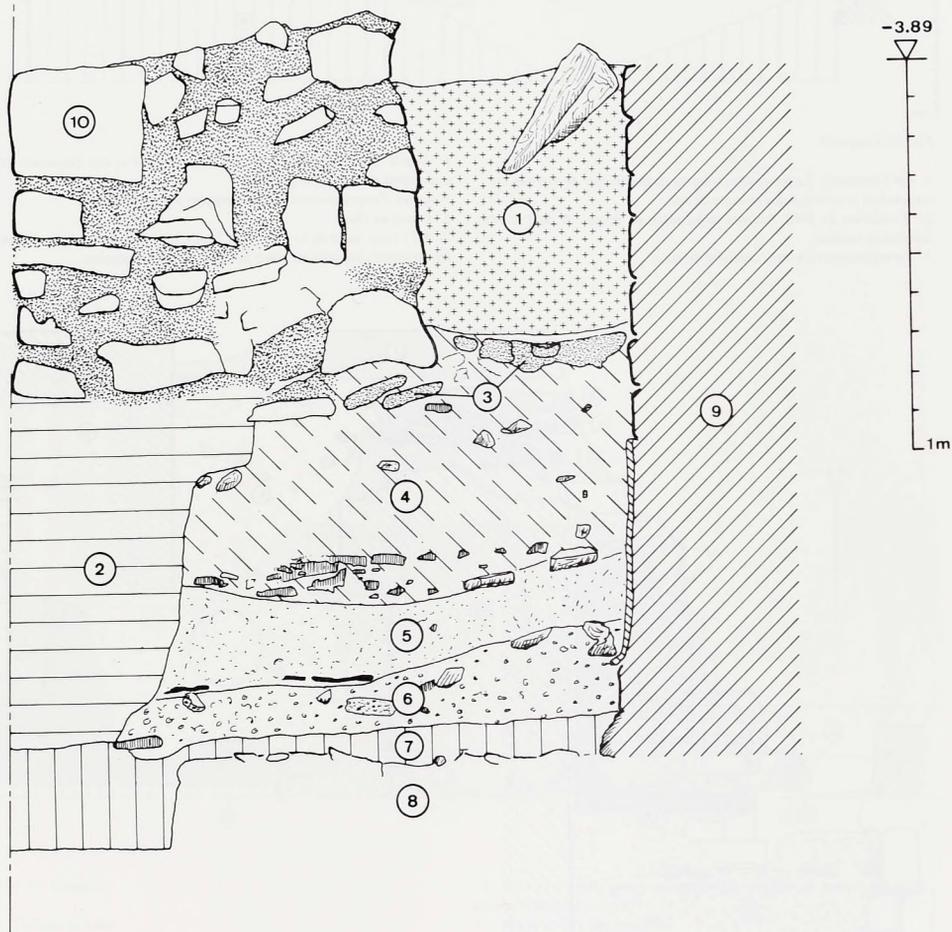
Fig. 27. Coupe 16

4. Dépôt romain contenant de nombreux tessons et des fragments de tuiles dans une argile brun-foncé.
5. Restes d'empierrement romain (support de sol bétonné?).
6. Limon en place.
7. M15 (mur ouest de la croisée du transept), présentant une fondation étroite contre laquelle viennent buter les couches romaines.

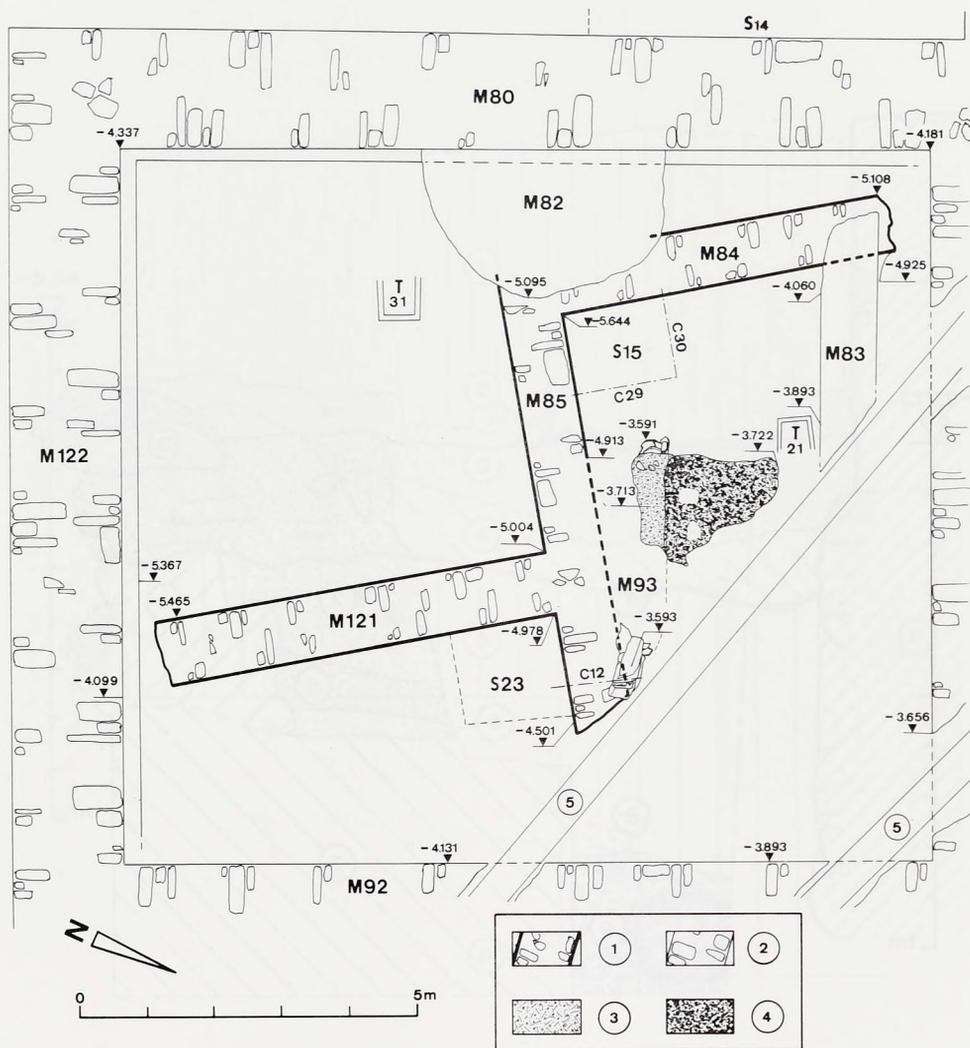
Fig. 40. Plan général du secteur F.

- 3. Maçonnerie du haut moyen-âge.
- 4. Sol bétonné du haut moyen-âge.
- 5. Conduites modernes.

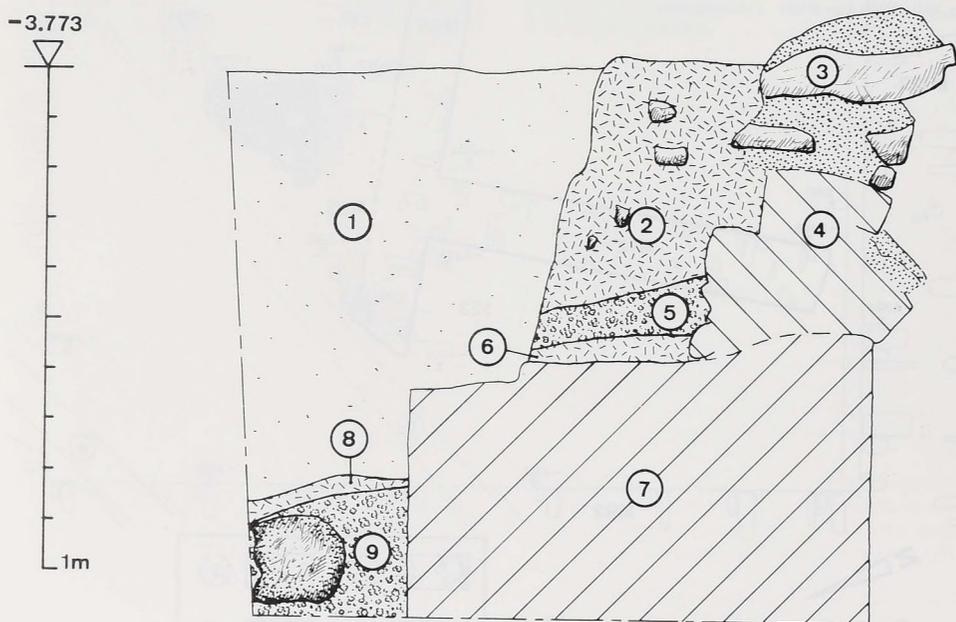
Fig. 41. Coupe 12

4. M93 (haut moyen-âge) superposé à M85.
5. Niveau brun noir, légèrement sableux.
6. Limon argileux brunâtre, traversé de lentilles grises.
7. M85 (romain).
8. Limon argileux.
9. Niveau brun noir, contenant des blocs effondrés enrobés de mortier.

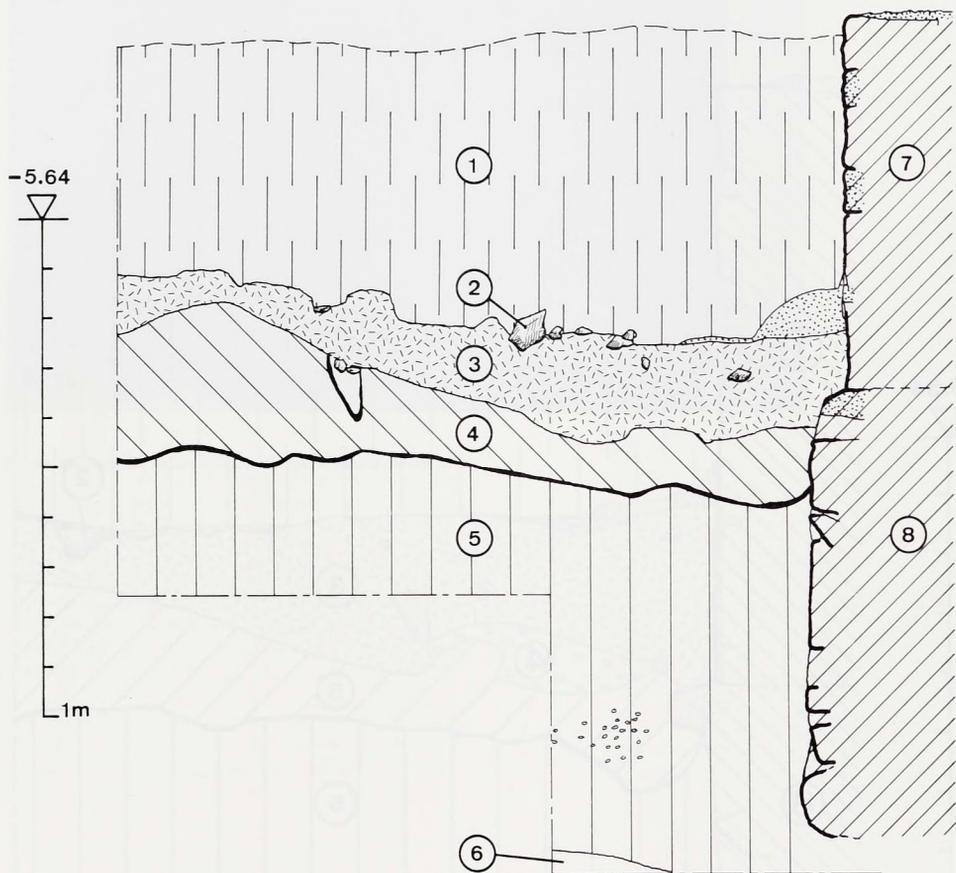
Fig. 42. Coupe 29

5. Couche de terre argileuse alluvionnaire de couleur brune, très homogène et contenant quelques charbons de bois, des silex et des morceaux de grès (parfois brûlés) ainsi que quelques tessons préhistoriques. Vers le bas du dépôt apparaît une poche de très petits galets roulés.
6. Traces de particules blanchâtres (tuf).
7. M85, formé de moellons calcaires équarris, liés au mortier gris assez dur.
8. Fondations de M85, constituées de lits de pierres déposées dans la terre brune. Un léger ressaut de mortier gris friable marque le sommet de ces fondations.

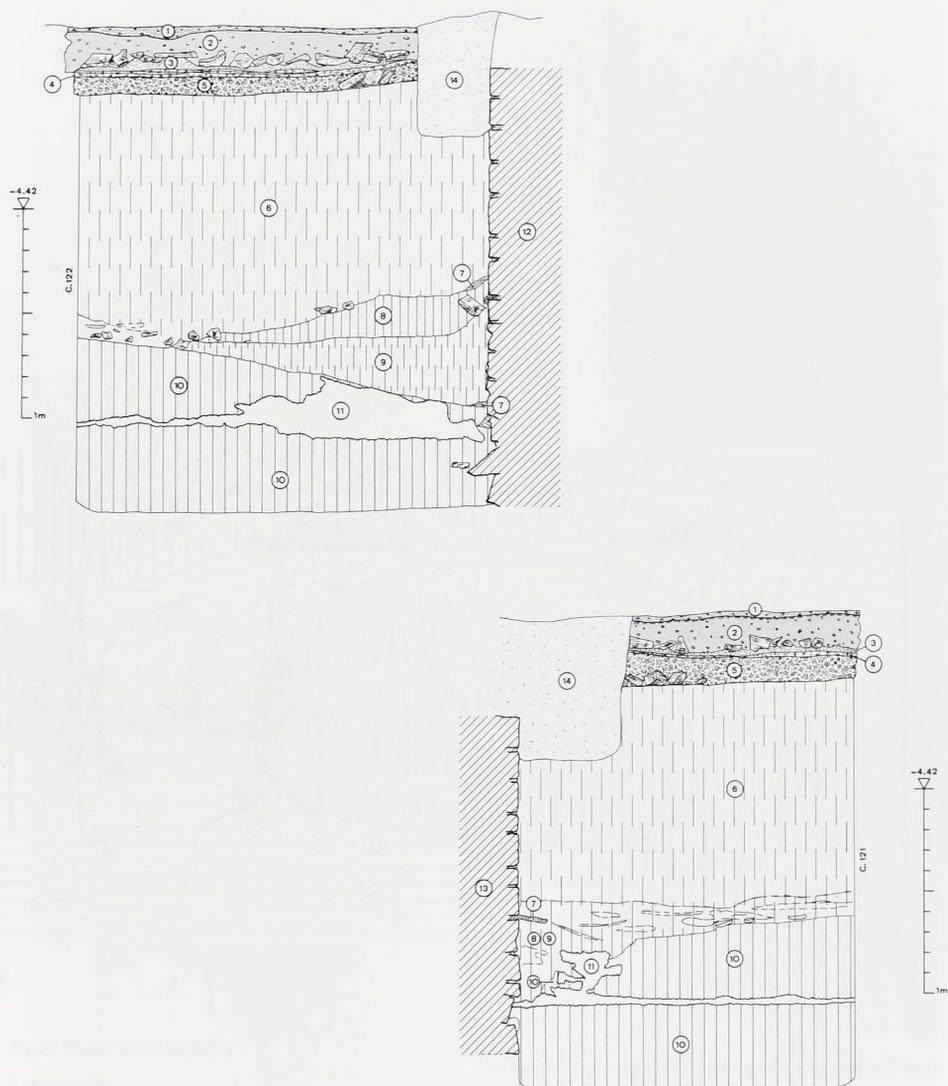
Fig. 52. Coupes 121 et 122

- 7. Petits dépôts de mortier (construction de M127 et M131).
- 8. Poche de limon clair mélangée au loess de la couche 9 et parsemée de petits blocs de grès débités.
- 9. Poche de loess impur légèrement argileux.
- 10. Ch.15.
- 11. Limon plus gris (gley lessivé), entouré de lignes de précipitations ferriques.
- 12. M127.
- 13. M131.
- 14. Perturbations dues aux recherches de 1907.

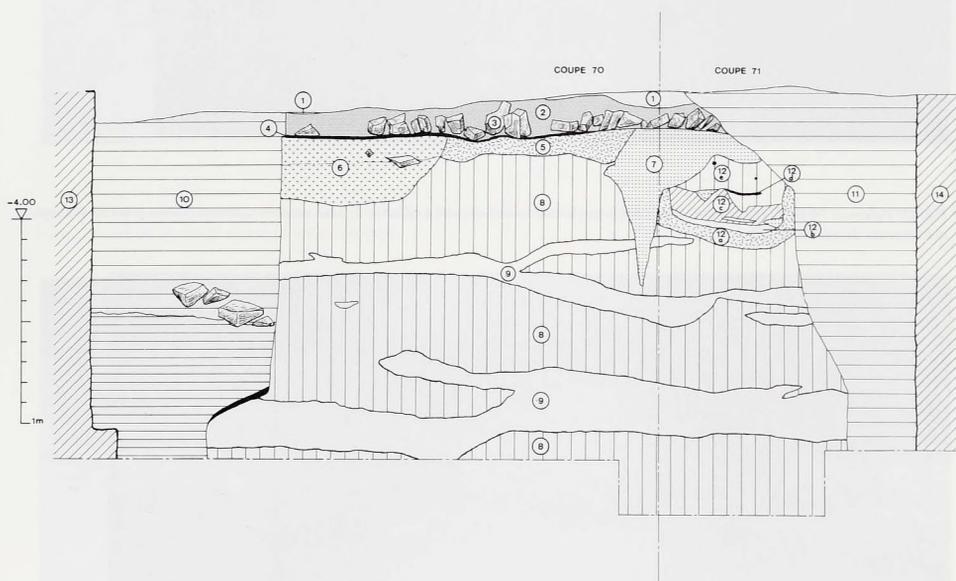
Fig. 54. Coupes 70 et 71 du foyer

- de pierres calcaires, apparaît une poche plus argileuse marquée vers le bas d'un filet d'argile brûlée et de terre noire.
11. Tranchée de fondation de M124, composée d'un mélange d'argile, de mortier blanc-rose, de charbon de bois et de cailloux.
  12. Foyer :
    - 12a. Argile brûlée en place, formant les parois du foyer.
    - 12b. Fond du foyer, composé de terre grise très dure (sur 10 cm d'épaisseur).
    - 12c. Poche d'argile claire, incluant des fragments de charbon d'os et de terre.
    - 12d. Fine strate de terre brûlée brun foncé, déplacée et contenant quelques petites scories.
    - 12e. Limon sableux parsemé de morceaux de charbon d'os.
  13. M89 (mur est de la croisée du transept).
  14. M124 (mur sud de la nef centrale).

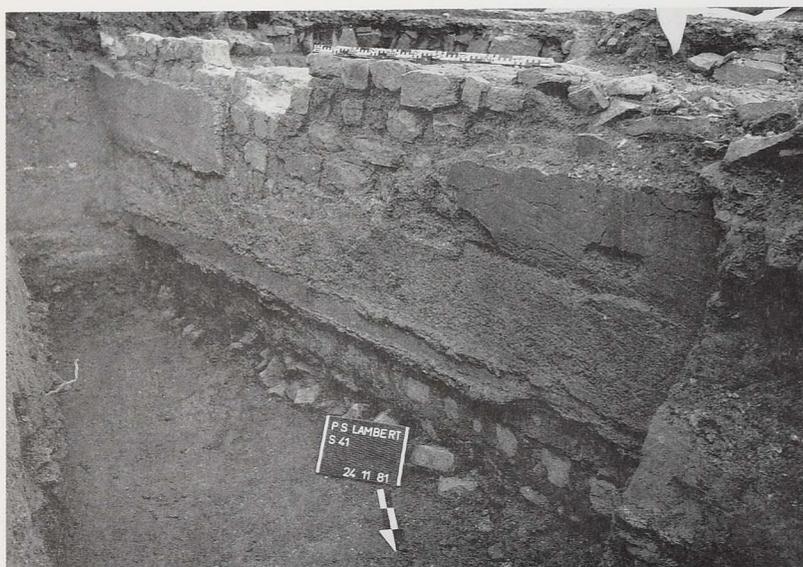
Fig. 55. Parement est de M 187 rejointoyé à la dague et portant un enduit peint et lissé. A la base sont très visibles les deux bourrelets marquant deux niveaux de sols successifs.

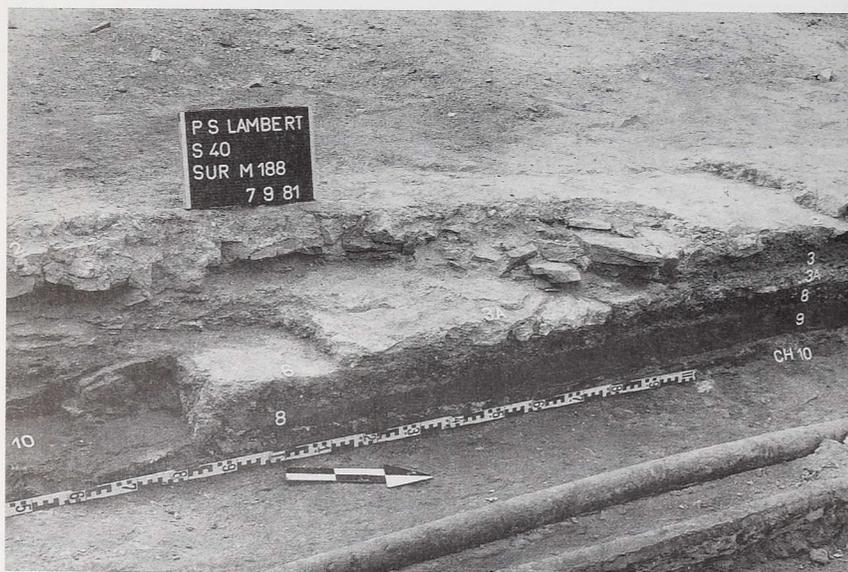
Fig. 56. Sol bétonné romain (ch. 10) surmonté directement de niveaux médiévaux.

Entre les murs 187 et 188, conservés sur une hauteur importante, apparaît alors un épais béton rose (ch.10), supporté par un hérisson de gros blocs de grès grossièrement équarris (ch.10a). Ce dernier est installé au sommet d'une importante masse de limons loessiques presque purs, vraisemblablement apportée artificiellement par les Romains désirant, pour une raison encore inconnue, surélever le sol de certaines pièces de la villa (ch.13).

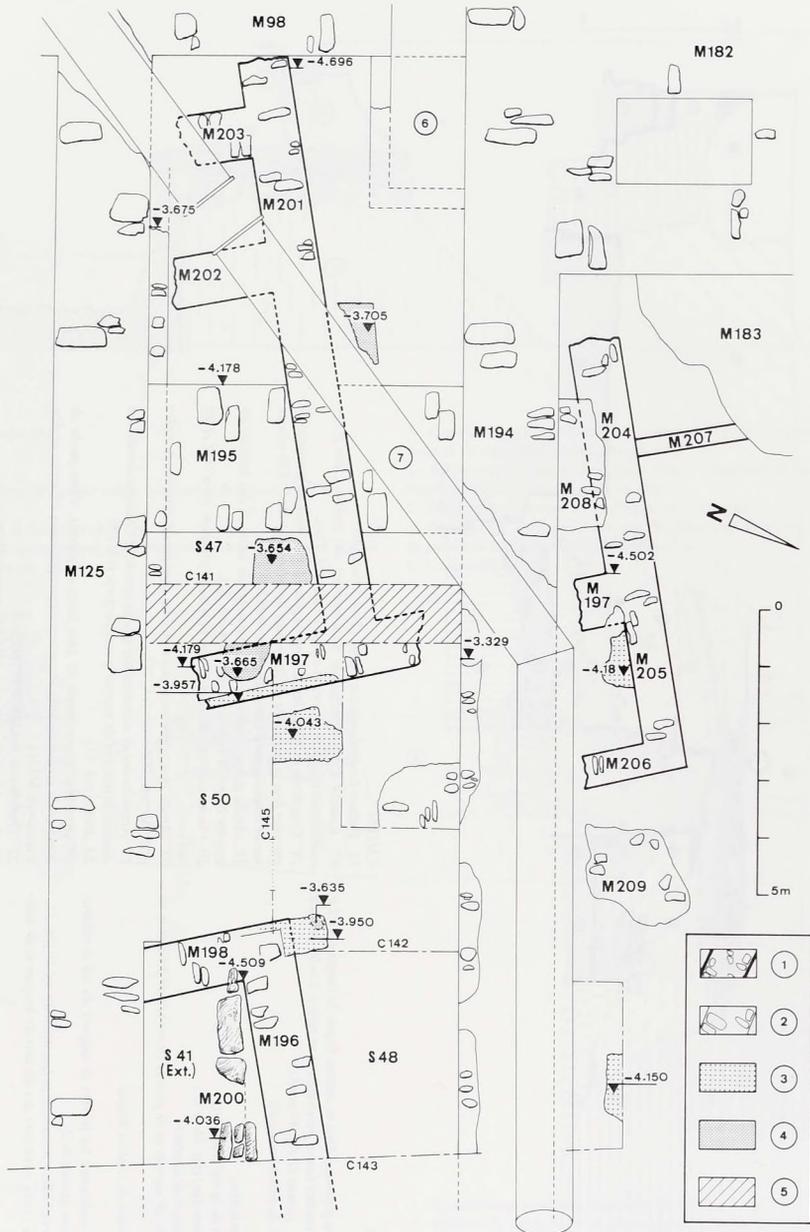
Fig. 61. Plan général du secteur H

4. Surfaces de sol bétonné médiéval.
5. Berme témoin laissée en place.
6. Ancien accès à l'hypocauste.
7. Conduite de gaz.

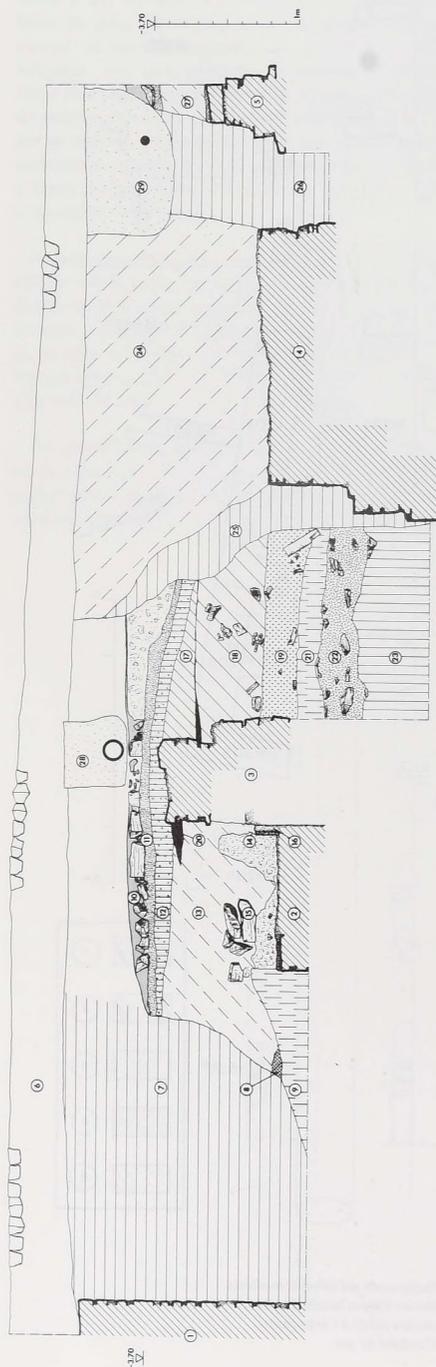
Fig. 62. Coupe 143

5. Couche d'argile brune, mêlée de charbon de bois, de fragments de tuiles et de pierrailles (destruction romaine).
6. Béton de sol romain, de couleur rose et contenant de nombreux fragments de tuiles vers sa base (ch. 10).
7. Empierrement servant de support au sol 6 (ch.10a).
8. Argile brune mélangée à des petits fragments de tuiles, des déchets de pierres et des nodules de mortier blanc.
9. Loess (ch.13).

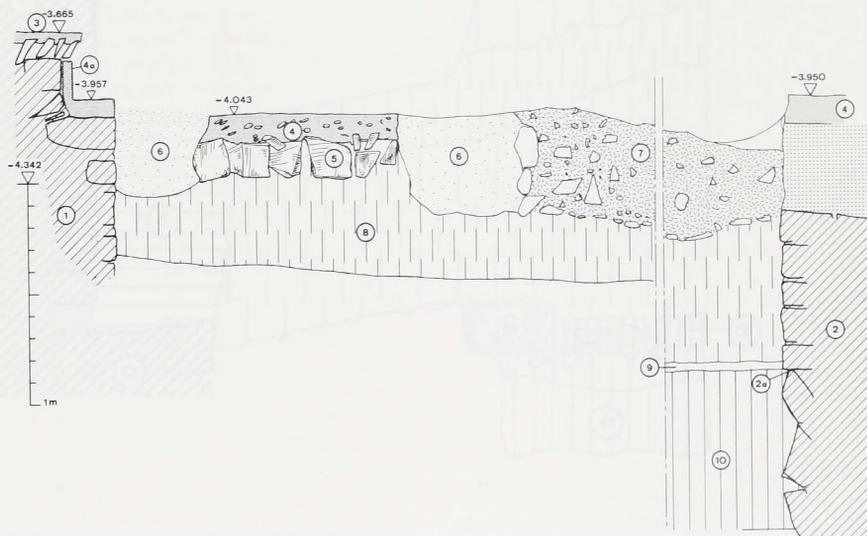
Fig. 64. Coupe 145

6. Perturbations modernes (tranchées de 1907).
  7. Déblais de petits blocs de grès, souvent enrobés de mortier et de déchets de mortier gris blanc (démolition de la travée).
  8. Epaisse couche de loess pur (ch.13).
  9. Rejet de construction du mur romain M198 (ch. 14).
  10. Argile brun foncé (ch. 15).
- N.B. La coupe est raccourcie dans sa longueur au niveau des tiretés verticaux.

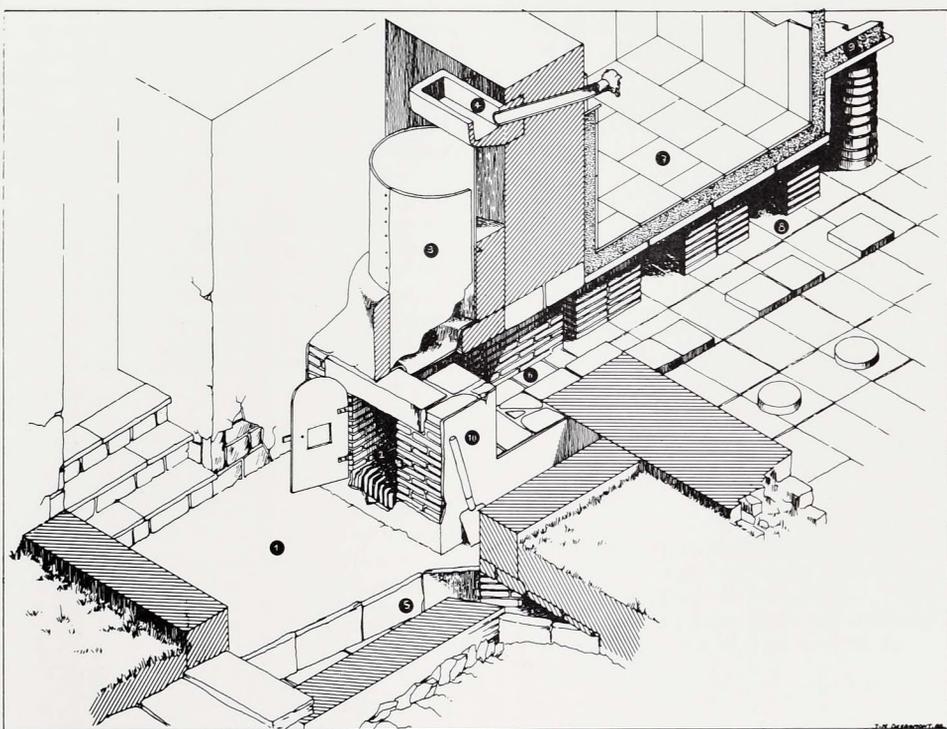
Fig. 71 Essai de reconstitution du système de chauffage des bains.

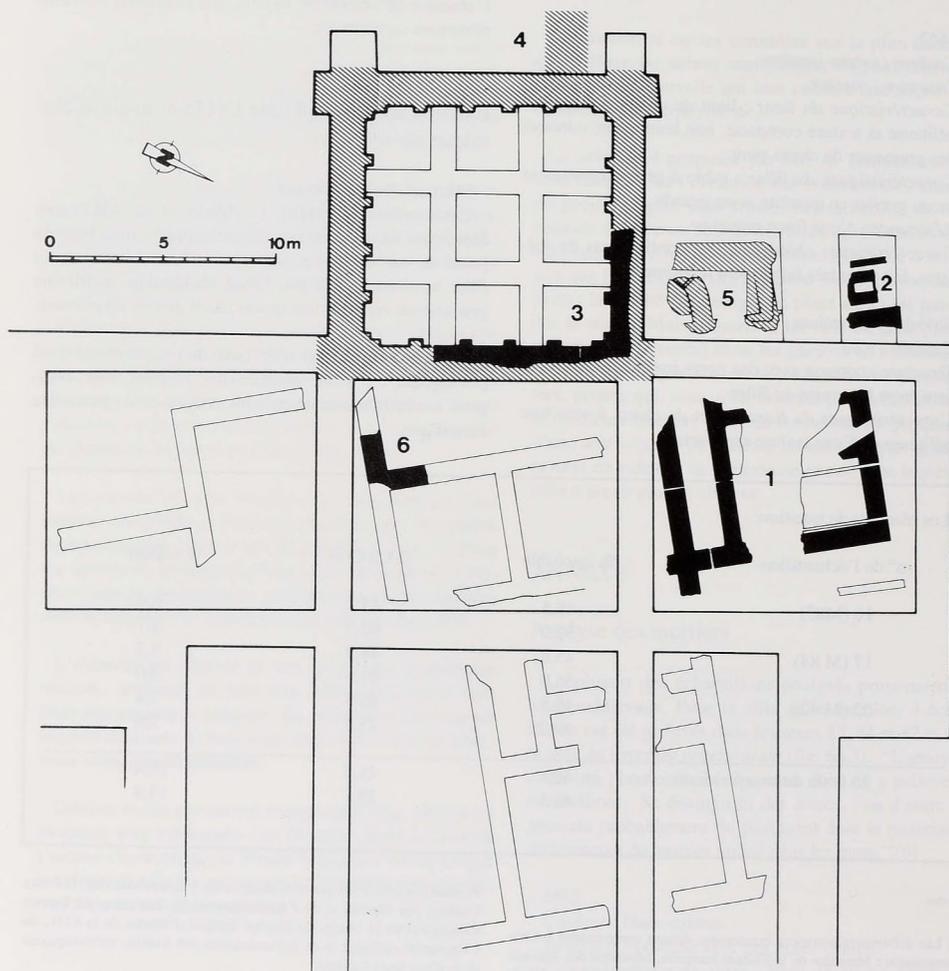
Fig. 89. Situation des vestiges avant transfert. Seuls les éléments 1, 2, 3, 6 ont réellement été enlevés.

Au mois de décembre 1980, suite à cette expertise très lucide et détaillée, une réunion a lieu afin d'établir un programme de "sauvetage" des vestiges et de déterminer les moyens techniques et financiers qui seront utilisés (4). Il est alors décidé de "sauver" 30% du périmètre prospecté par les archéologues, c'est-à-dire cinq éléments (fig. 89):

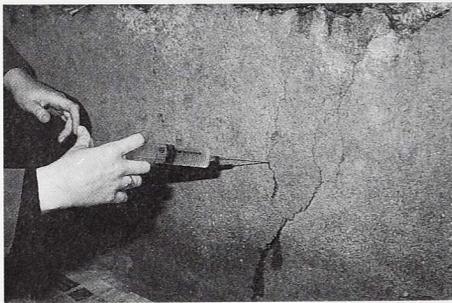
Fig. 93. Imprégnation des enduits fissurés à la seringue.

- Après un nettoyage minutieux, rendu difficile par l'humidité du local souterrain, les enduits recouvrant les murs et le béton de sol sont imprégnés à la seringue (fig. 93) et au pinceau (fig. 94) d'une résine synthétique diluée, produit spécialement conçu pour empêcher l'effritement des matières anciennes fragiles. Ils sont ensuite séchés aux rayons infra-rouges. Certains bords d'enduits qui n'adhèrent plus parfaitement au mur sont consolidés au plâtre (fig. 95) et le tout est maintenu avec un panneau de bois revêtu d'une mousse collée et fixé au mur par de longues tiges boulonnées (fig. 96).

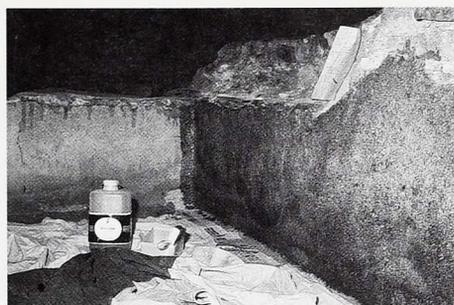
Fig. 94. Imprégnation des surfaces d'enduits au pinceau.
