4. Secteur E

1. SITUATION GÉNÉRALE (fig. 25)

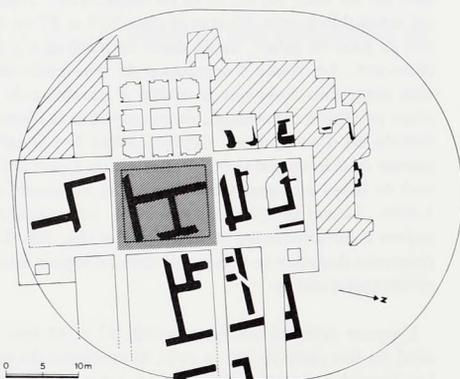
Fig. 25 : Plan de situation du secteur E

Localisé à la croisée du transept, le secteur E se trouve bien délimité par quatre murs de fondation notgériens : M15, 41, 89 et 86. Il comprend une série de murs romains suivant une orientation identique à celle des autres murs de la villa dégagés dans les différents secteurs, légèrement obliques par rapport à l'axe des constructions postérieures. Ils furent recoupés successivement par les quatre murs précités, par d'autres fondations plus légères venues s'appuyer sur ceux-ci (M39 et 40) et par la pose de plusieurs canalisations récentes.

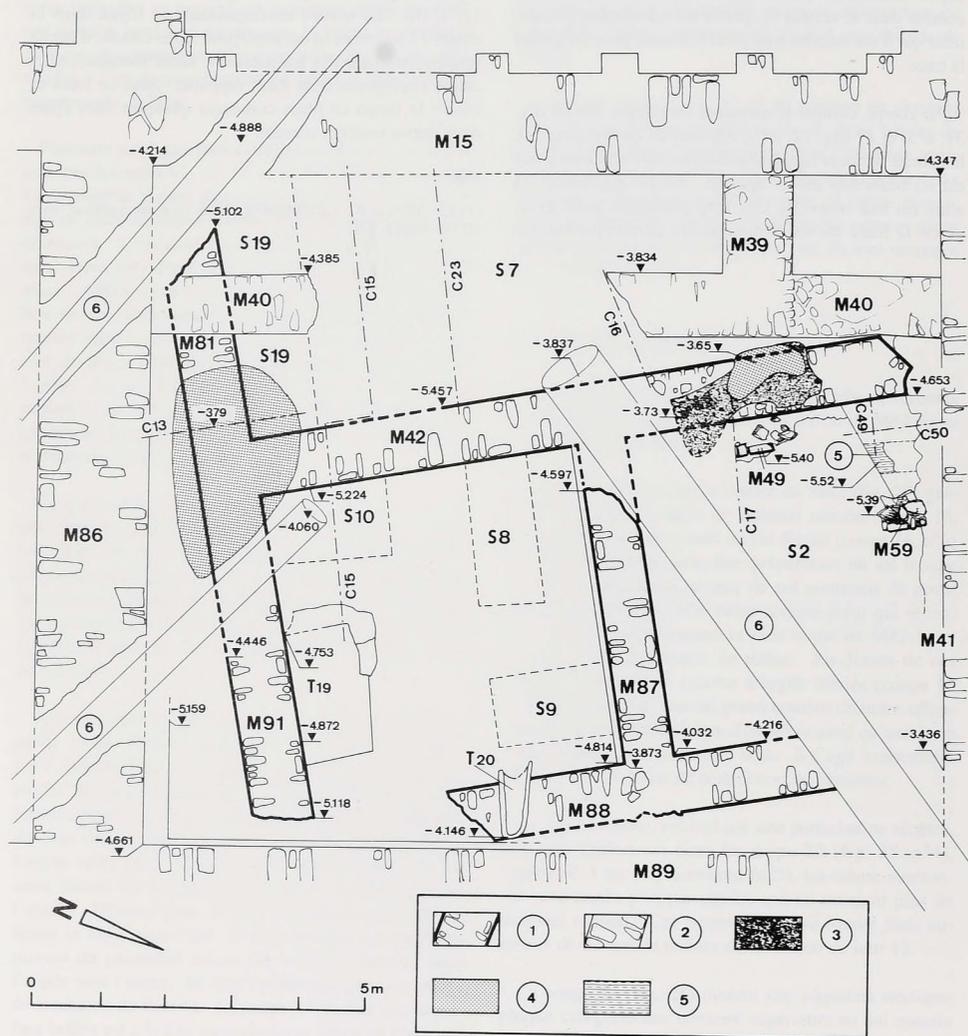
Fig. 26. Plan général du secteur E

1. Structures romaines.
2. Structures médiévales.

3. Sol bétonné médiéval inférieur.
4. Sol bétonné médiéval supérieur.
5. Foyer.
6. Conduites modernes.

Le rectangle formé par la croisée du transept de la cathédrale contient trois murs orientés nord-est/sud-ouest (M81, 91 et 87) et deux autres orientés nord-ouest/sud-est (M42 et 88), apparemment liés les uns aux autres, délimitant des espaces carrés ou rectangulaires dont la fonction reste inconnue. Certains angles furent entièrement ou partiellement détruits comme ceux que formaient peut-être les murs 91 et 88 et les murs 87 et 42. Leur élévation est conservée parfois jusqu'à 2m de hauteur mais aucune ouverture n'apparaît, indiquant l'existence d'un passage ou d'une porte. Seule l'extrémité nord du mur 42, malheureusement en partie détruite par la construction de M41 et M40, présente un pan coupé dont le parement oblique est construit en briques. Il s'agissait peut-être de l'ouverture d'un soupirail (fig. 33).

Seule une petite zone d'occupation fut dégagée dans la partie nord-ouest du sondage 2. Un foyer (fig. 26,5), posé directement sur l'argile, a cuit celle-ci sur une petite surface rectangulaire comprise entre deux constructions fort mal conservées, doublant le parement du mur 42 et maintenant un blocage informe et de l'argile entre eux. Vers le nord, seule sa trace subsiste sous forme de plaques de mortier incrustées dans l'argile. D'autre part, le mur 54, encore plus abîmé, limite le foyer vers l'est. Il n'en subsiste que quelques pierres du parement est et une trace de mortier dans l'argile vers l'ouest. Le tout fut recoupé par la tranchée de fondation du mur 41. La coupe 49 montre que la surface brûlée est à la fois superposée au limon en place et à une couche d'argile claire (loess) vraisemblablement rapportée mais beaucoup moins importante que dans les autres pièces où son épaisseur pouvait atteindre 1,50m.

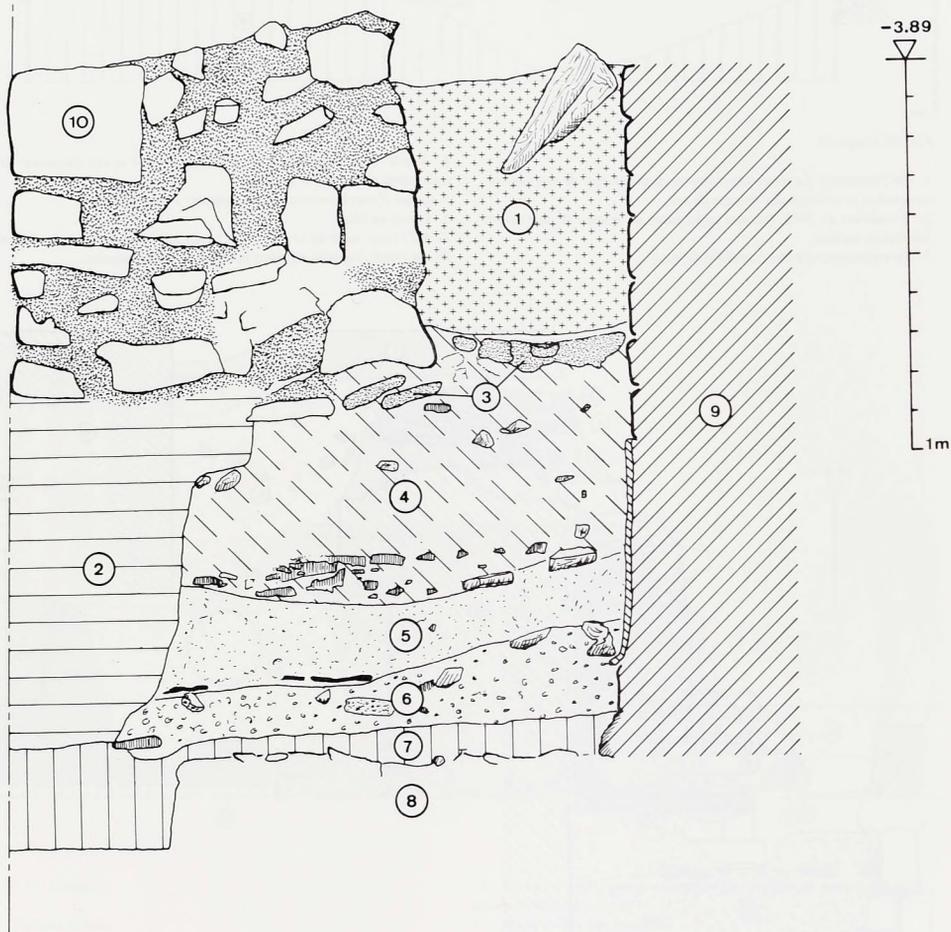
Fig. 27. Coupe 16

1. Remblai contemporain de M40.
2. Tranchée de fondation de M40.
3. Morceaux de béton romain effondré, englobés dans la couche d'effondrement n°4.
4. Couche d'effondrement, de couleur brun gris foncé, contenant du matériel romain (fragments de tuiles, vers le bas, mortier de joint d'imbrices) et du charbon de bois.
5. Couche de couleur ocre contenant un abondant matériel archéolo-

gique romain, des fragments de tuile, du mortier, des cailloux. A la base apparaît une fine lentille de charbon de bois.

6. Niveau d'effondrement renfermant des morceaux d'enduits peints, des fragments de tuiles et de béton. Cette couche passe sous M40 et M39 sans être recoupée.
7. Limon argileux.
8. Empierrement romain.
9. M42 (romain) montrant un placage d'enduit peint encore en place.
10. M40 médiéval.

Seule la zone fouillée à l'ouest de M42 (fig. 27) présente en coupe un dépôt de matériel romain (coupe 16, n°5) superposé à un niveau de sol détruit (coupe 16, n°6) et à l'empièrrement, peut-être préparation du sol (coupe 16 n°8). L'argile du niveau de sol contenait de nombreux fragments de crépi peint comme celui qui recouvrait encore partiellement la face ouest du M42 à cet endroit et des fragments de tuiles. Au-dessus de ces niveaux, une épaisse couche d'argile foncée (coupe 15 n°4) contenait à sa base un grand nombre de tuiles effondrées et du mortier de joints d'*imbrices* ainsi qu'une forte concentration de charbon de bois. Il s'agit vraisemblablement de la couche de destruction du bâtiment.

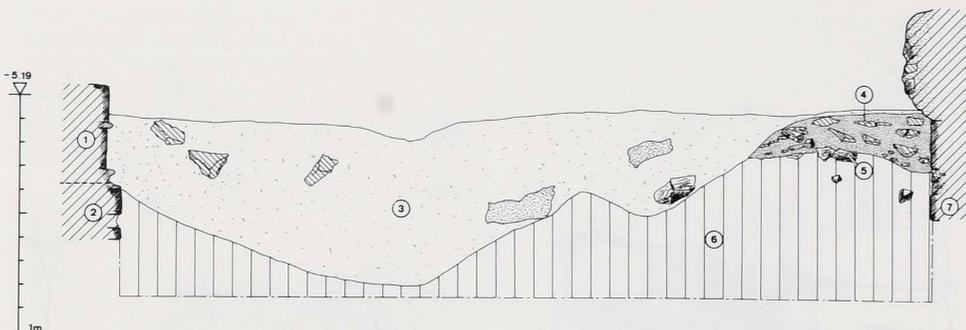
Fig. 28. Coupe 23

1. M42 (romain). Le parement conserve deux ressauts de mortier correspondant peut-être à des niveaux de sol.
2. Fondation de M42, laissant apparaître un niveau de mortier au sommet du ressaut.
3. Perturbations récentes (conduite de gaz).

4. Dépôt romain contenant de nombreux tessons et des fragments de tuiles dans une argile brun-foncé.
5. Restes d'empierrement romain (support de sol bétonné?).
6. Limon en place.
7. M15 (mur ouest de la croisée du transept), présentant une fondation étroite contre laquelle viennent buter les couches romaines.

Le dépôt romain, entamé par une perturbation récente, apparaît également dans la coupe 23 (fig. 28, n°4), superposé à un empièrrement (n°5), lui-même surmontant une argile presque stérile, qui ne contient plus de matériel romain. Cet empièrrement se trouve juste au-dessus du niveau du ressaut de fondation du mur 42.

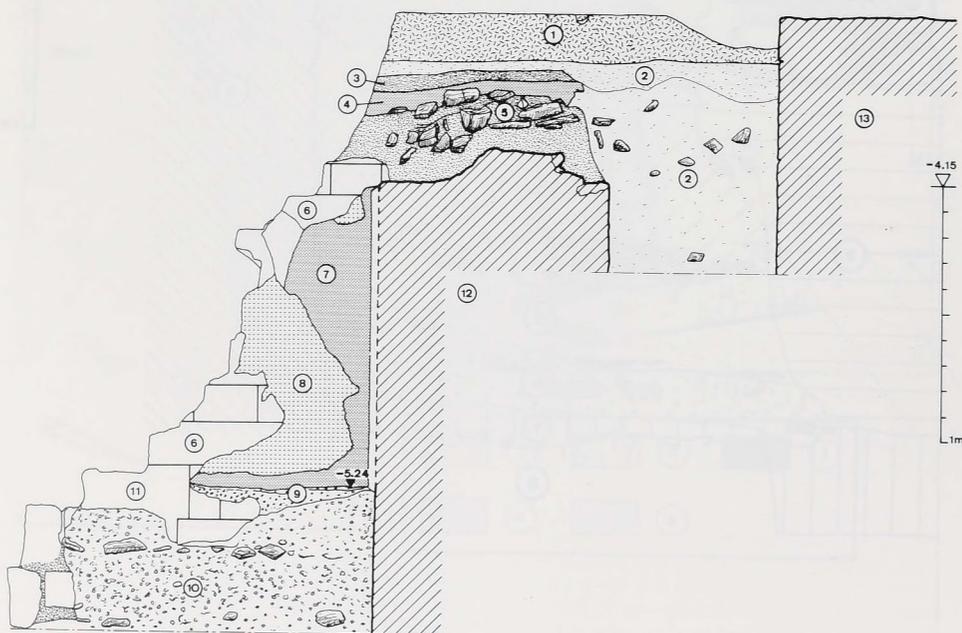
Fig. 29. Coupe 13

1. Couche d'argile rapportée, supportant un reste d'empierrement.
2. Tranchée de fondation de M86, surmontée d'un sol de travail.
3. Béton jaune blanchâtre.
4. Béton rose présentant des traces d'incendie.
5. Maçonnerie supportant les deux bétons et surchargeant M42 et M81, et argile contenant des débris romains.
6. Première phase d'aménagement de M42 : joints des blocs soulignés à la dague.

7. Seconde phase d'aménagement de M42 : enduit lissé et peint en rouge vif.
8. Couche de support de l'enduit lissé, effondré à cet endroit.
9. Retour horizontal de l'enduit n°7, indiquant le niveau de sol (rehaussé) de la seconde phase d'aménagement de M42.
10. Béton de l'exhaussement du sol lors de la seconde phase d'aménagement de M42.
11. M42 (romain).
12. M81 (romain).
13. M86 (mur sud de la croisée du transept).

La coupe 13 (fig. 28) montre une séquence stratigraphique complète des niveaux supérieurs au sol romain bétonné situé à l'ouest de M42 : le mur 86 (n°13), notgérien, recoupe les deux niveaux de sol bétonnés pré-notgériens (n°3,4), superposés à l'arasement du mur romain (n°12). Le niveau de sol romain (n°9) est marqué par un bourrelet à la base du revêtement mural rose, au-dessus d'un crépi mural blanc (n°10) placé là vraisemblablement comme préparation sous le niveau du sol bétonné.

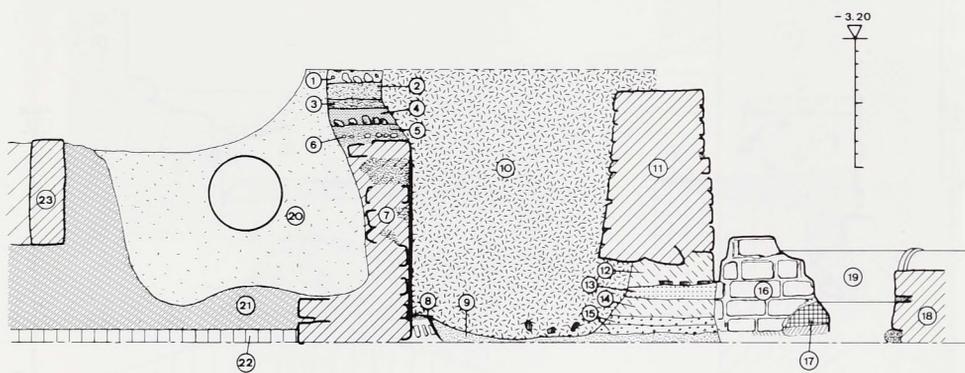
Fig. 30. Coupe 15

1. Déblais récents.
2. Couche d'argile.
3. Béton blanc jaune.
4. Béton rose brûlé, posé sur un empierrement.
5. Couche d'argile mêlée de déchets de grès.
6. Strate de déchets de chaux.
7. M42 (romain), en moellons de grès rejointoyés au mortier rose et revêtu sur sa face ouest d'un enduit lissé, peint en rouge et formant un retour au niveau du sol.
8. Reste de sol romain posé sur un empierrement.
9. Couche de blocailles et de mortier.
10. Epais remblais récents, parsemés de fragments de tuiles à la base et traversés de lentilles d'argile.
11. M40.

12. Niveau d'argile foncée contenant du charbon de bois et des fragments de tuiles à la base.
13. Argile brun clair stratifiée.
14. Argile brun foncé contenant des fragments de tuiles et de charbon de bois.
15. Strates superposées d'éboulis contenant des débris de chaux et des graviers.
16. M81 (face nord), laissant apparaître son rejointoyage dagué au mortier rose et le retour horizontal de l'enduit peint au niveau du sol.
17. Plaque d'enduit rouge encore en place sur M81.
18. M15 (mur ouest de la croisée du transept).
19. Conduite d'eau.
20. Tranchée de la conduite de gaz.
21. Couche de limon clair (loess).
22. Argile foncée sous la surface du sol romain, limon en place.
23. Tombe 19.

Plusieurs sondages furent pratiqués dans l'espace délimité par les murs 91, 42, 87 et 88 (S8-S9-S10). Aucun sol semblable à ceux découverts dans S19 et S7 ne fut mis au jour; de même, aucun dépôt de matériel n'y fut découvert. Le niveau d'occupation de cette pièce était sans doute plus élevé que le niveau d'arasement de la place (-4,00m à cet endroit), ce qui explique la disparition du sol d'occupation. Celui-ci devait être installé, comme dans le secteur G (voir infra) sur un apport artificiel de loess atteignant une épaisseur minimale de 1,50m. Le sol primitif, sous le loess, se situe à cet endroit à une altitude moyenne de -5,45m (fig. 30). Les parements des murs ne présentent dans cet espace aucun revêtement d'enduit.

La coupe 15 montre la différence entre la zone ouest de M42 où le sol contemporain du mur apparaît sous un dépôt de céramique et sous forme de bourrelets de béton à la base des crépis des murs (n°8), et la zone est où, malgré de nombreuses perturbations postérieures, on

peut voir, superposé au limon colluvié naturel, un épais dépôt artificiel de loess totalement pur (n°2) qui devait, comme dans le secteur G, porter un sol bétonné romain, mais qui a été entamé trop profondément pour en garder la trace.

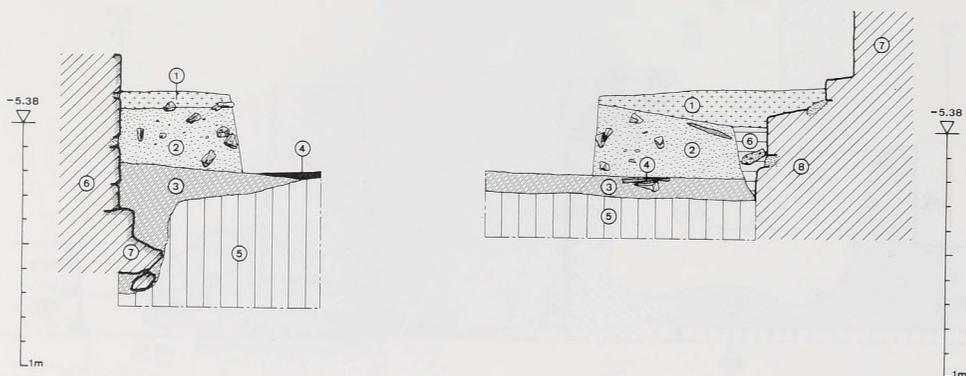
Fig. 31.

Coupe 49

1. Couche d'argile brun foncé contenant de rares vestiges gallo-romains épars (tuiles, graviers, déchets de mortier). Il s'agit d'un remblai d'époque médiévale.
2. Remblai d'argile brun clair, mêlée d'abondants débris romains (fragments de tuiles, déchets de mortier, enduits lissés) et des charbons de bois (couche romaine).
3. Couche d'argile plastique et stérile de couleur brun clair (loess), surmontée d'une trace de mortier et contenant quelques silex.
4. Surface rougeie (brûlée) au sommet de l'argile et du limon.
5. Limon brun foncé, stérile, en place sur le tuf.
6. M42.
7. Fondations de M42.

Coupe 50

N.B. La numérotation des couches se réfère à la coupe 49.

1. Ch. 1.
2. Ch. 2. Elle ici est traversée par une lentille de chaux.
3. Ch. 3
4. Surface de mortier en place, posée sur des pierres de grès.
5. Ch. 5.
6. Argile brun foncé contenant des restes de maçonnerie, dont un fragment de béton de sol rose ("pré-notgérien") (tranchée de fondation de M41).
7. M41 (mur nord de la croisée du transept).
8. Fondations de M41.

Par contre, comme le montrent les coupes 49, 50 (fig. 31, n°3) et 17 (fig. 32, n°7), relevées au nord du mur 87, la couche de loess rapporté au-dessus de l'argile en place est ici beaucoup moins épaisse. Malheureusement, la zone est une nouvelle fois trop perturbée pour avoir gardé la trace du sol d'occupation contemporain des

murs 87, 88 et 42. Seul est conservé le niveau d'un foyer (coupe 49, n°4) contemporain du mur 49 (coupe 17, n°10). Le niveau correspondant au foyer, dans la coupe 17 (sommets 6) est superposé à une couche d'argile foncée contenant des fragments de tuiles romaines, elle-même superposée à un loess rapporté. Sous ce loess se trouve le limon en place contenant quelques silex épars mais aucun matériel romain.

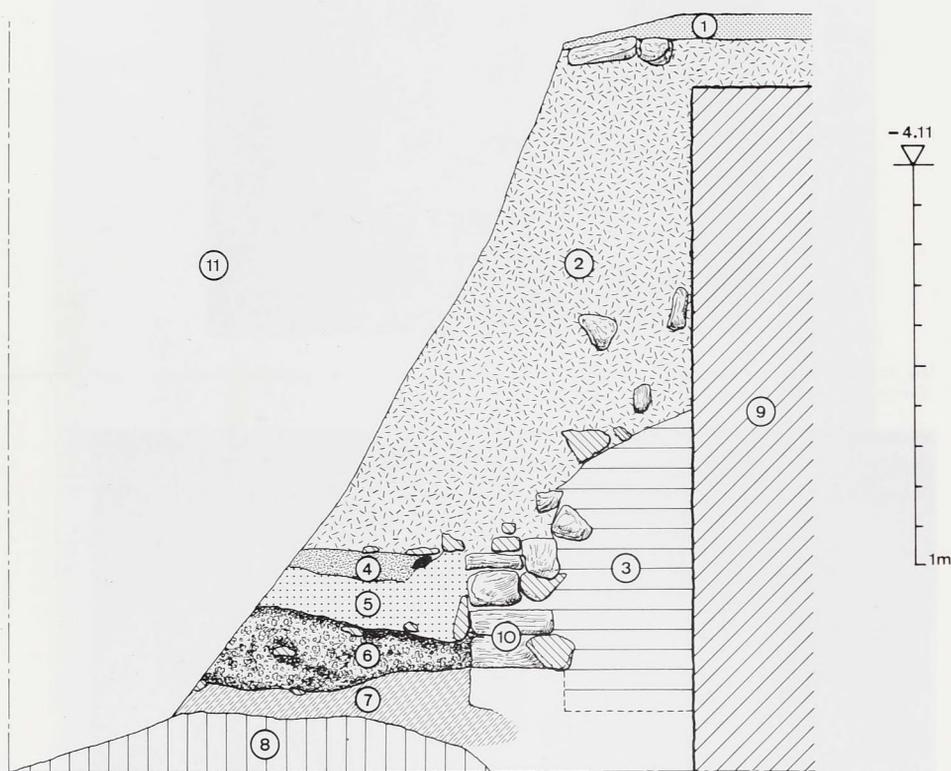
Fig. 32. Coupe 17

1. Béton rose de sol "pré-notgérien".

2. Remblai argileux brun foncé contenant des déchets de construction romains, dont des morceaux de pierres et de tuiles, en concentration plus forte à la base de la couche.

3. Argile brun clair (tranchée de fondation de M42?).

4. Lentille de mortier mêlé de limon et de sable.

5. Sable jaune rapporté.

6. Couche de terre brûlée contenant de nombreux charbons de bois (traces de foyer romain, postérieur à M49).

7. Argile brun clair rapportée (loess). Limon en place, brun foncé vers le haut et gris vers la base, contenant quelques silex épars.

9. M42 (romain).

10. M49, parallèle à M42, formé d'un parement unique sur quelques assises et d'un blocage grossier vers M42, dans lequel apparaissent quelques morceaux de tuiles.

11. Destructions récentes.

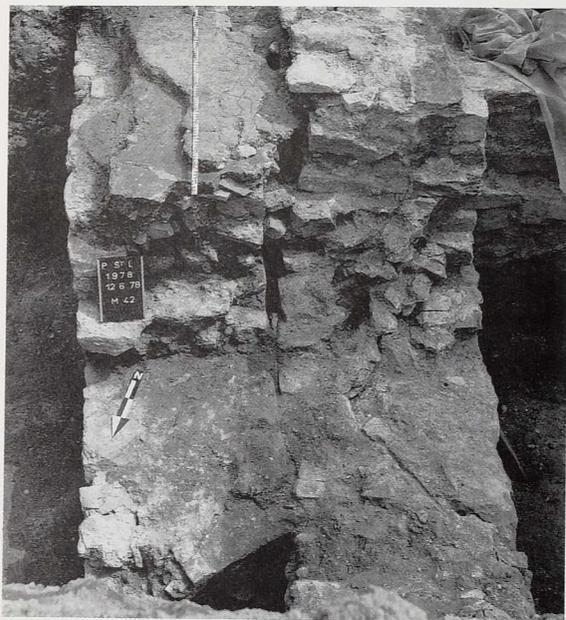
Fig. 33. M 42, pan oblique construit dans l'épaisseur du mur, à l'endroit de sa rencontre avec les murs médiévaux, laissant supposer la présence d'une ouverture (en bas, au centre).

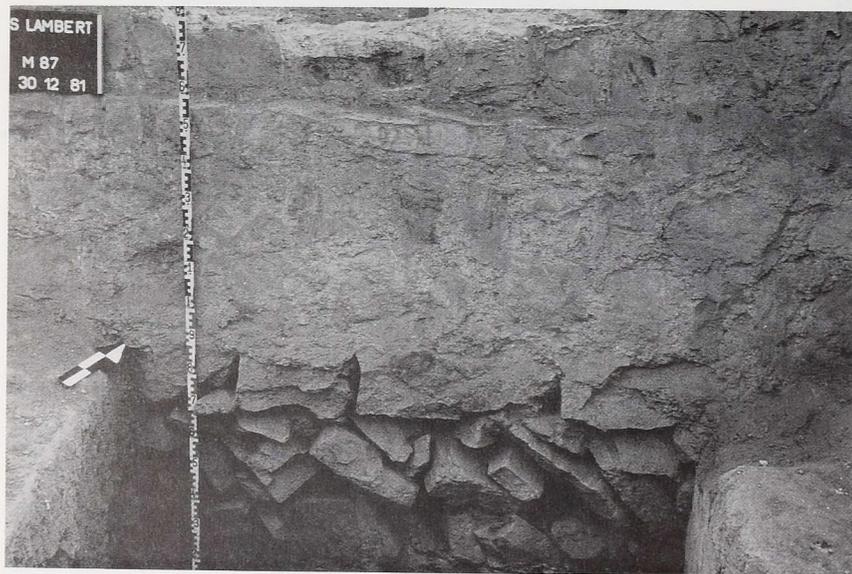
Fig. 34. M 87, fondations irrégulières, non maçonnées puis élévation bien appareillée avec léger ressaut au-dessus de la troisième assise de pierres.

Epais de 0,90m en moyenne, les murs possèdent une semelle de fondation formée de 3 ou 4 assises de pierres placées le plus souvent en oblique dans l'argile, sans mortier et parfois en léger ressaut par rapport à l'aplomb du mur : le sommet du ressaut de M87, construit là où le parement est déjà bien appareillé, est à l'altitude moyenne de - 4,77m (fig. 34). En élévation, ces structures se composent de deux parements de petits blocs de grès bien équarris et disposés en assises régulières et, entre eux, d'un blocage de petites pierres informes noyées dans le mortier.

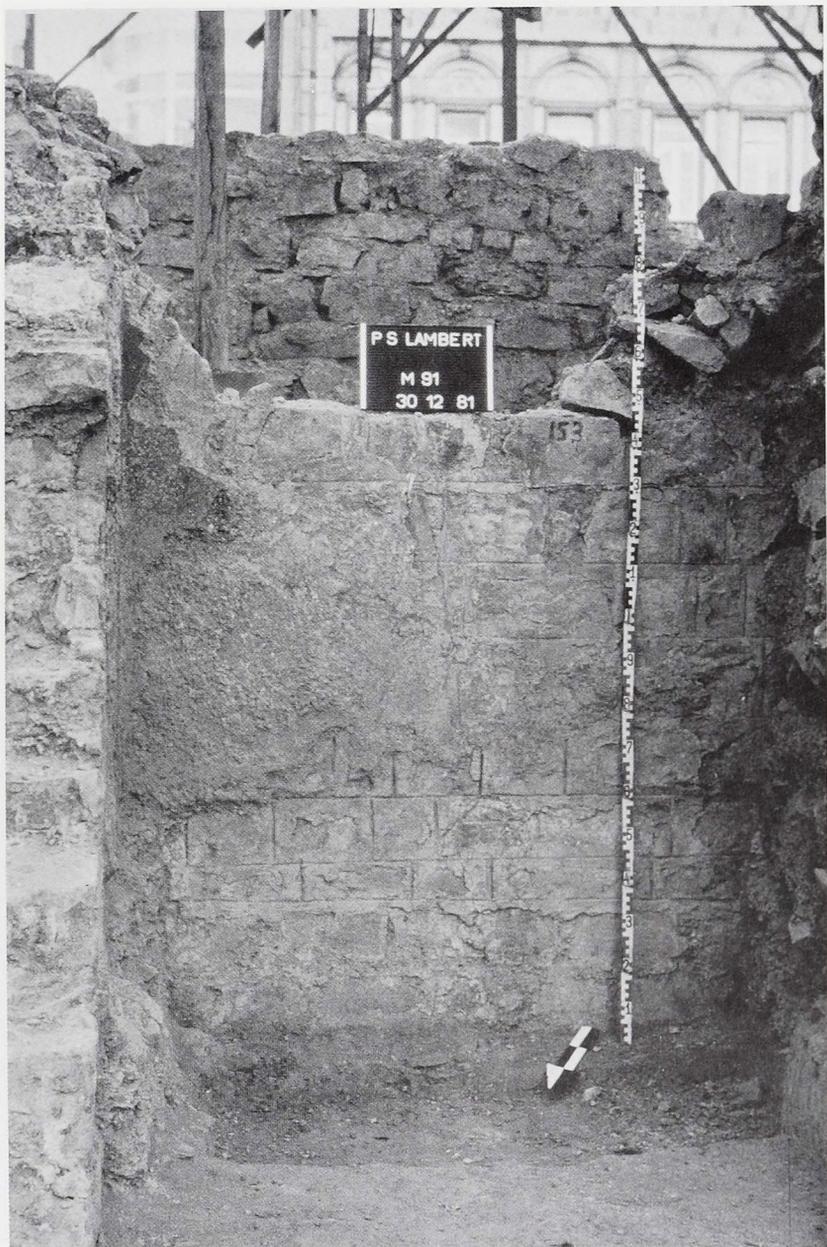
Fig. 35. Parement rejointoyé et crépis de la face nord de M 81.

Les parements ouest de M42 et nord de M81, dont l'angle est conservé sur plus de 2m de hauteur, présentent un revêtement soigné (fig. 35 et 36). Les murs, préalablement enduits d'un mortier rose et dont les joints furent soulignés par une pointe, furent ensuite, dans la même phase ou lors d'une phase ultérieure, revêtus d'une deuxième couche d'enduit rose, lissé et peint en rouge sombre. Le premier enduit était peut-être une préparation au second. L'angle des deux murs étant assez bien conservé, ainsi que son enduit, il fut découpé en 1981 et conservé avec les autres vestiges enlevés dans les bains et l'hypocauste ainsi qu'une partie des fondations de la crypte notgérienne (voir chapitre 5). Des fragments de cet enduit mural furent mis au jour lors de la fouille du sondage 7.

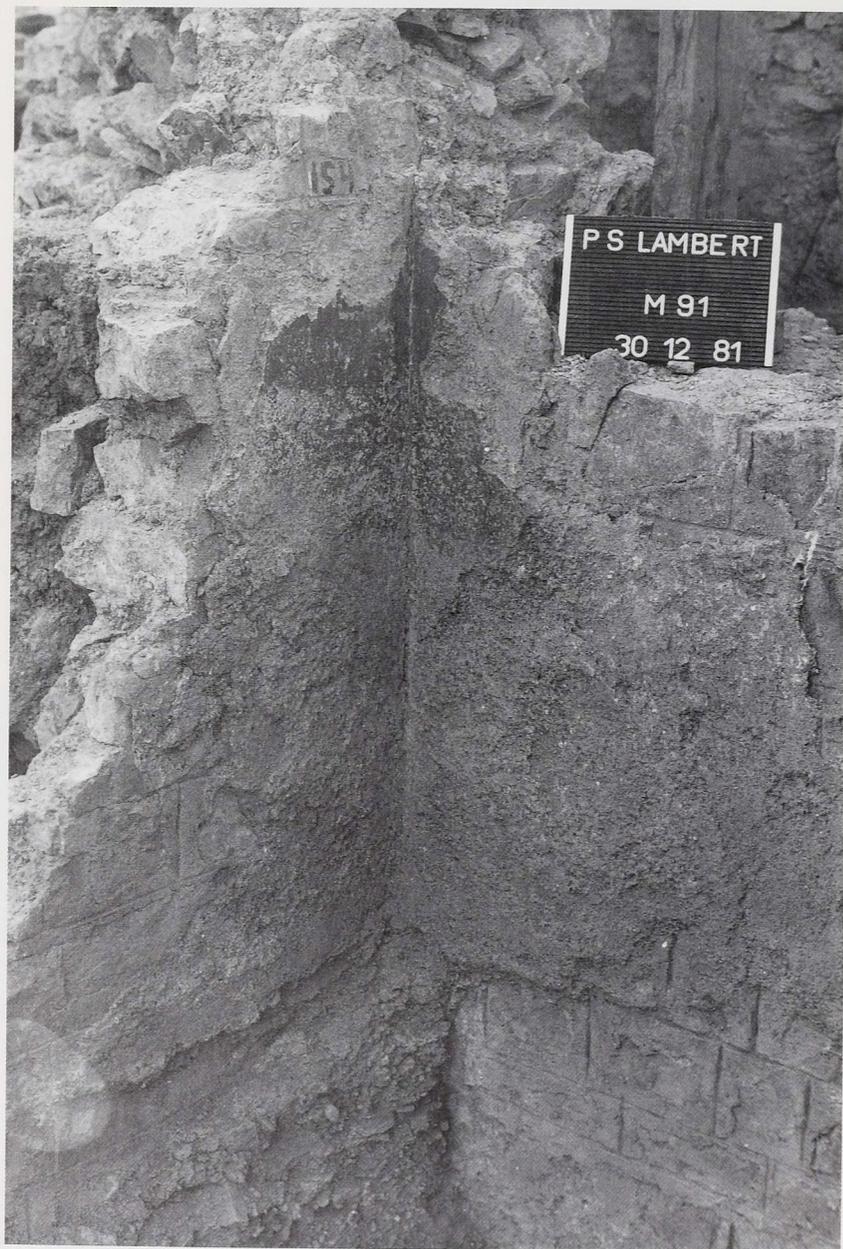
Fig. 36. Angle des murs 42 et 81 (erreur sur le panneau). On aperçoit nettement les deux phases de revêtement: le rejointoyage à la dague est recouvert d'un enduit peint.

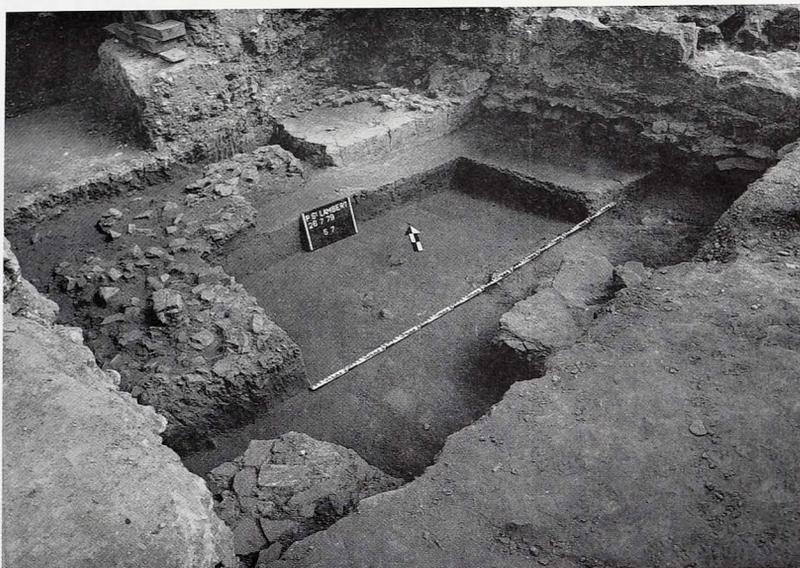
Fig. 37. Sondage 7, empierrément préparation de sol.

Les traces d'un sol préparé d'époque romaine n'ont été relevées qu'à l'intérieur de cet angle nord-ouest des murs 81 et 42. A la base de ceux-ci, l'enduit mural présentait une préparation de mortier blanc et formait deux bourrelets successifs suggérant le départ de deux sols superposés respectivement à des altitudes de -5,29m et -5,42m. La fouille a révélé la présence d'une couche de blocailles de grès en dessous de ces niveaux au pied des murs et dans tout le sondage 7 (fig. 37), ainsi que dans le

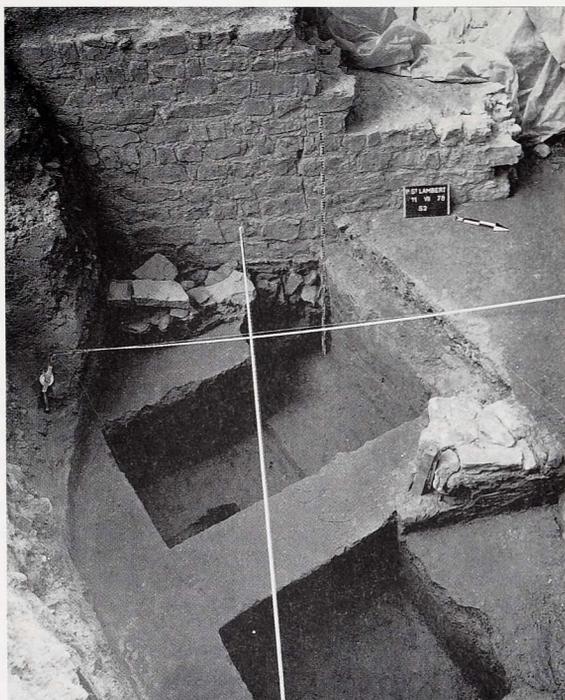
Fig. 38. Sondage 2, restes des murs 49 et 54.
