6. Secteur G

1. SITUATION GÉNÉRALE (fig. 45)

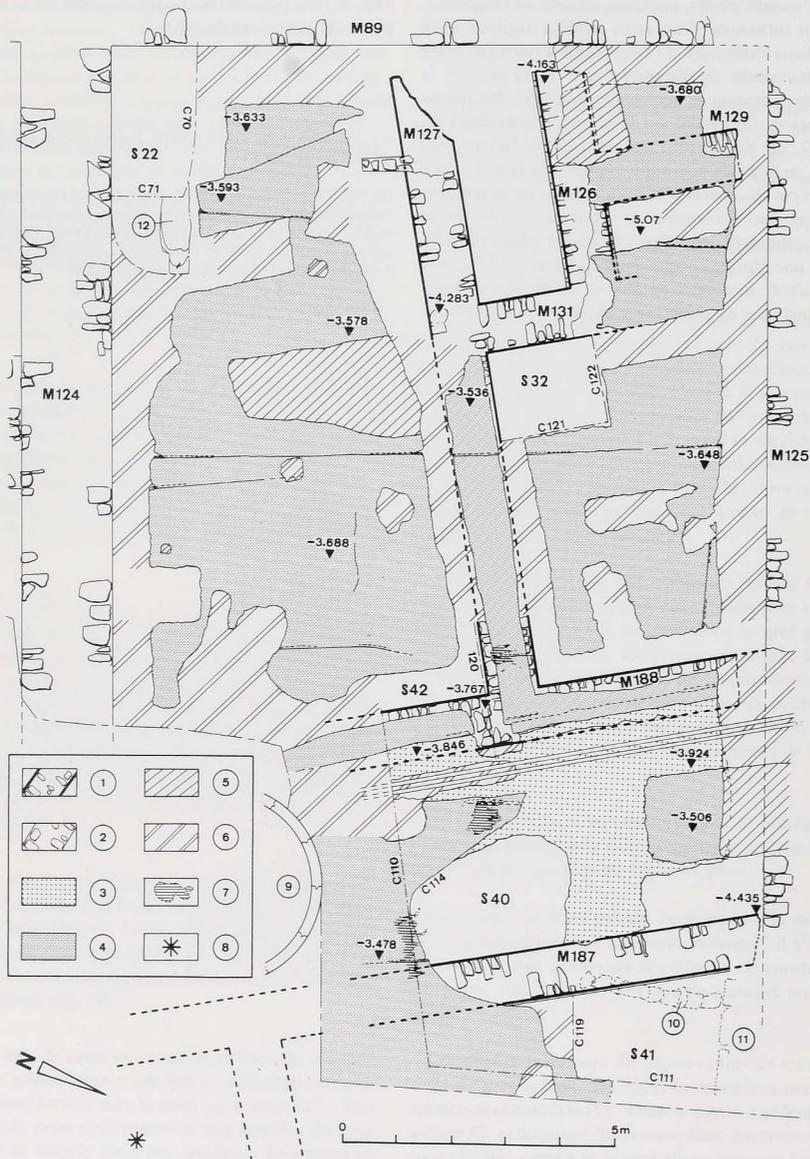
Fig. 46. Plan général du secteur G

1. Structures romaines.
2. Structures médiévales.
3. Surfaces de sol bétonné rouge, romain (ch.10).
4. Surfaces de sol bétonné du haut moyen-âge (ch.1 et 2) avec indication des joints.
5. Bernes témoins laissées en place sur les sols.
6. Perturbations modernes (tranchées de fouilles 1907) et tranchées de

7. Couloirs de plomb sous le sol brûlé de la couche 2.
8. Mosaique découverte en 1908.
9. Emplacement d'un pylône moderne.
10. Empierrement posé sur la surface d'arasement du mur romain.
11. M199 (maçonnerie visible dans la coupe III, du haut moyen-âge et passant en partie sur M187).
12. Foyer en cuvette creusé dans le loess (voir fig. 53).

2. PLANIMÉTRIE, ALTIMÉTRIE ET APPAREIL (fig. 46)

Les murs romains respectent, ici aussi, les deux axes orthogonaux ayant présidé à l'agencement de la villa. Deux murs de direction sud-ouest/nord-est (M127 et M126) recoupent à angle droit quatre murs de direction sud-est/nord-ouest (M129, M131, M188 et M187).

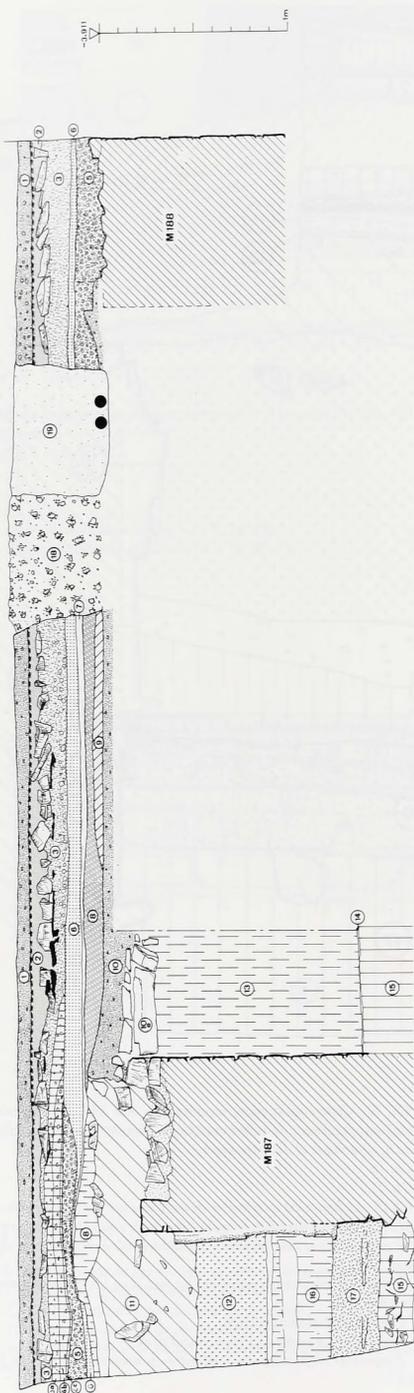
Fig. 47. Coupe 110

1. Couche 1 : sol carolingien de béton rose. Réfection du sol n°2.
2. Couche 2 : sol en béton rose brûlé par incendie, reposant sur un empierrement de blocs de grès. Des coulées de plomb fondu se sont glissées ça et là entre les blocs du héraison.

3. Couche 3 : apport de sable brun clair, mélangé à du cailloutis de rivière. Préparation de l'empierrement du sol n°2.
4. Couche 4 : déchets de mortier gris blanc et de chaux (4a), mélangé à de l'argile (4b) et reposant sur une mince pellicule de mortier-blanc (4c).

5. Couche 5 : couche d'argile brune mêlée de débris d'incendie, terre brûlée, charbons de bois, fragments de tuiles (couche de démolition).
6. Couche 6 : niveau composé de débris de chaux et de grès.

7. Couche 7 : héraison de briques pilées.
8. Couche 8 : déchets de mortier blanc surmontés d'un niveau de loess, qui se marque très nettement à l'ouest de la coupe.

9. Couche 9 : dépôt de limon stratifié brun foncé résultant d'un colluvionement.
10. Couche 10 : sol romain en béton lissé rouge, très épais, reposant sur un empierrement (10a) (2ème phase d'occupation de la villa). Ce sol remonte en partie sur les murs 187 et 188, dont il utilise le parement comme assise.

11. Couche 11 : couche de démolition, composée d'argile brun foncé, de blocs de grès et de mortier rose. Ce niveau passe en partie sur le M187.
12. Couche 12 : remblai argileux contenant au sommet des blocs de grès équarris, sans mortier, et des fragments de tuiles.

13. Couche 13 : épaisse couche de loess pur (apport anthropique durant l'époque romaine).
14. Couche 14 : niveau de mortier correspondant à la phase de construction du mur 187 (1ère phase d'occupation romaine).

15. Couche 15 : limon brun foncé.
16. Couche 16 : loess impair contenant des fragments de tuiles et surmonté d'un niveau de débris de mortiers blanc et rose et de déchets de crépis.

17. Couche 17 : couche de démolition avec graviers de rivière, déchets de mortiers, de crépis et de grès.
18. Couche 18 : soubassement en béton d'un poteau moderne.

19. Couche 19 : tranchée moderne des câbles électriques.

Les séquences stratigraphiques observées sous la surface de béton romain (couche 10) et dans les autres zones présentent des différences notoires, particulièrement visibles sur la coupe 110 (fig. 47), ainsi que dans les sondages 40, 41, 42 et 32.

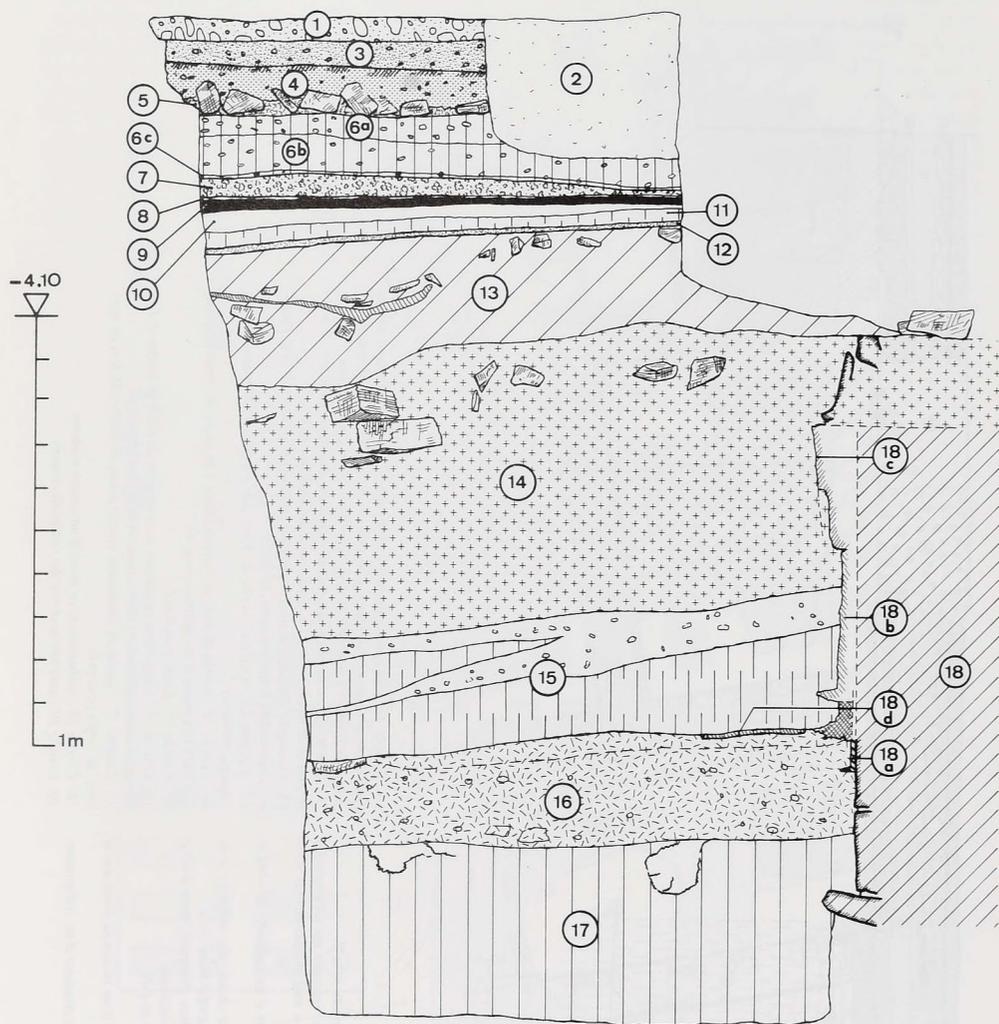
Fig. 48. Coupe 119

14. Ch. 12. Cette couche passe au-dessus du mur 187; elle contenait de nombreux fragments de tuiles, quelquefois enrobées de mortier ainsi que de la céramique et des ossements.

18. M187 d'époque romaine, recouvert de crépis colorés, déposés en 3 phases successives et déterminant 3 départs de sols à des hauteurs différentes.

18a. Crépi rose couvrant le parement du mur, dont les joints sont soulignés à la dague.

18b. Crépi rose d'aspect grossier.

18c. Crépi rouge à surface soigneusement lissée.

18d. Plaques de crépi rouge lissé effondré au sommet de la couche 17 (n°16).

La coupe 119 (fig.48) montre très clairement trois couches d'enduits superposés, marquées chacune d'un retour horizontal correspondant à des niveaux de sols successifs. Ceux-ci sont situés aux altitudes respectives de -5m, -5,10m et -5,20m, tandis que le sommet des fondations de M187 est à -5,45m.

La stratigraphie relevée à l'est du mur 187 dans les coupes 111 et 119 (fig. 48 et 49), présente un aspect très différent.

plaques effondrées se retrouvent en son sommet (coupe 119, n°18d). Ces dernières proviennent de la seconde phase de revêtement des murs.

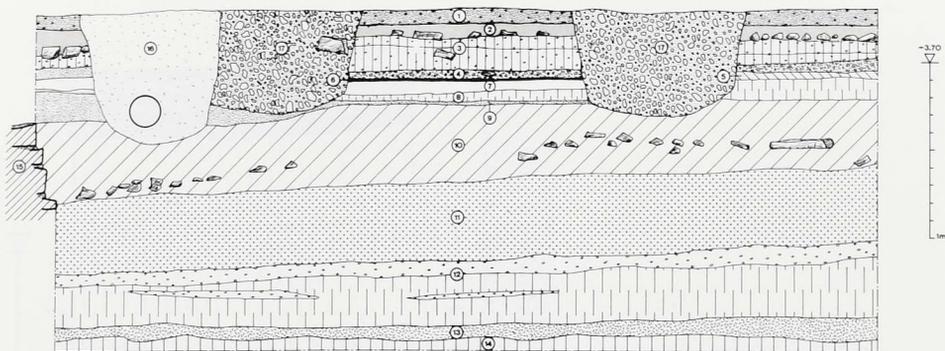
Fig. 49. Coupe 111

| 2. Ch. 2 et 3. | 9. Niveau de mortier sableux (arrachement de M199). |
| | 15. M199 (passe au-dessus de l'arasement de M187). |

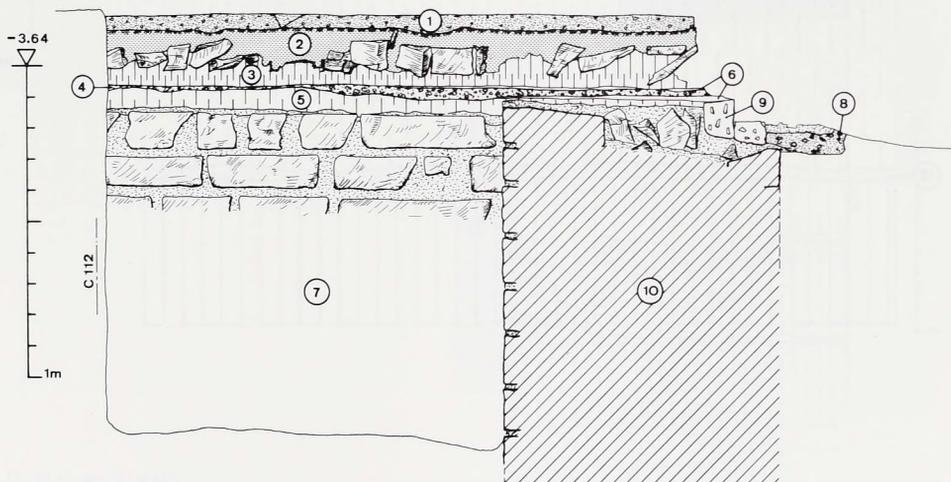
Fig. 50. Coupe 120

| 1. Ch. 1 laissant apparaître un joint en biseau. | 5. Loess. |
| 2. Ch. 2 et 3, traversées par des coulées de plomb. | 6. Fines strates de chaux. |
| 3. Loess impur contenant du fin gravier roulé. | 7. M127 (romain). |
| 4. Argile brune mêlée de déchets de mortier blanc (couche de démolition ?). | 8. Ch. 10 (sol romain). |
| | 9. Bloc de mortier rose. |
| | 10. M188 (romain). |

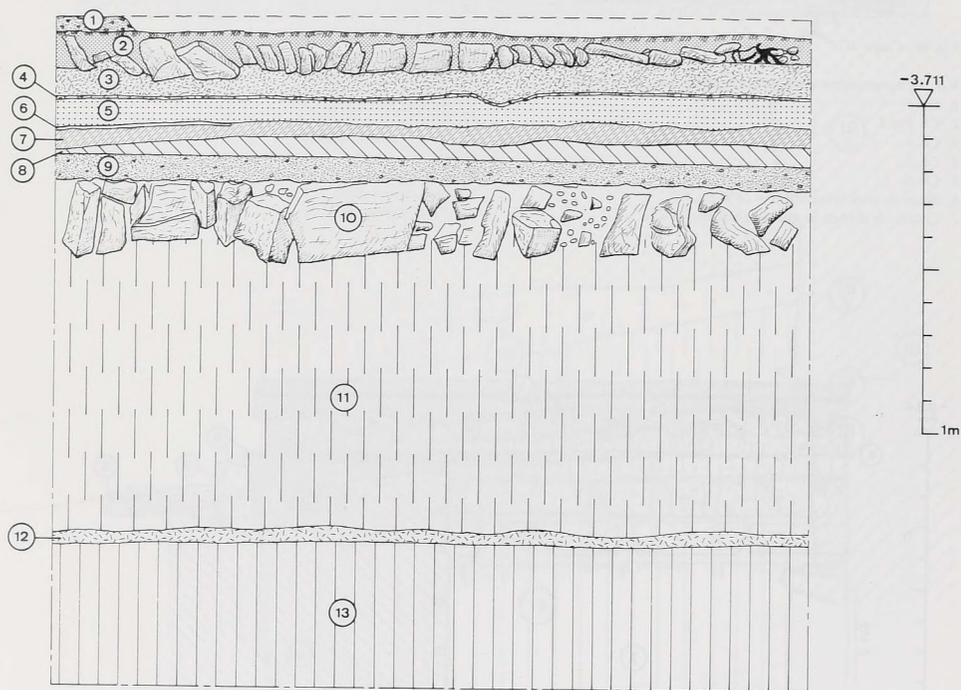
Fig. 51. Coupe 114

9. Sol de béton lissé, rouge (ch.10).

10. Gros empierrement de blocs de grès équarris servant d'assise à la ch. 10a.

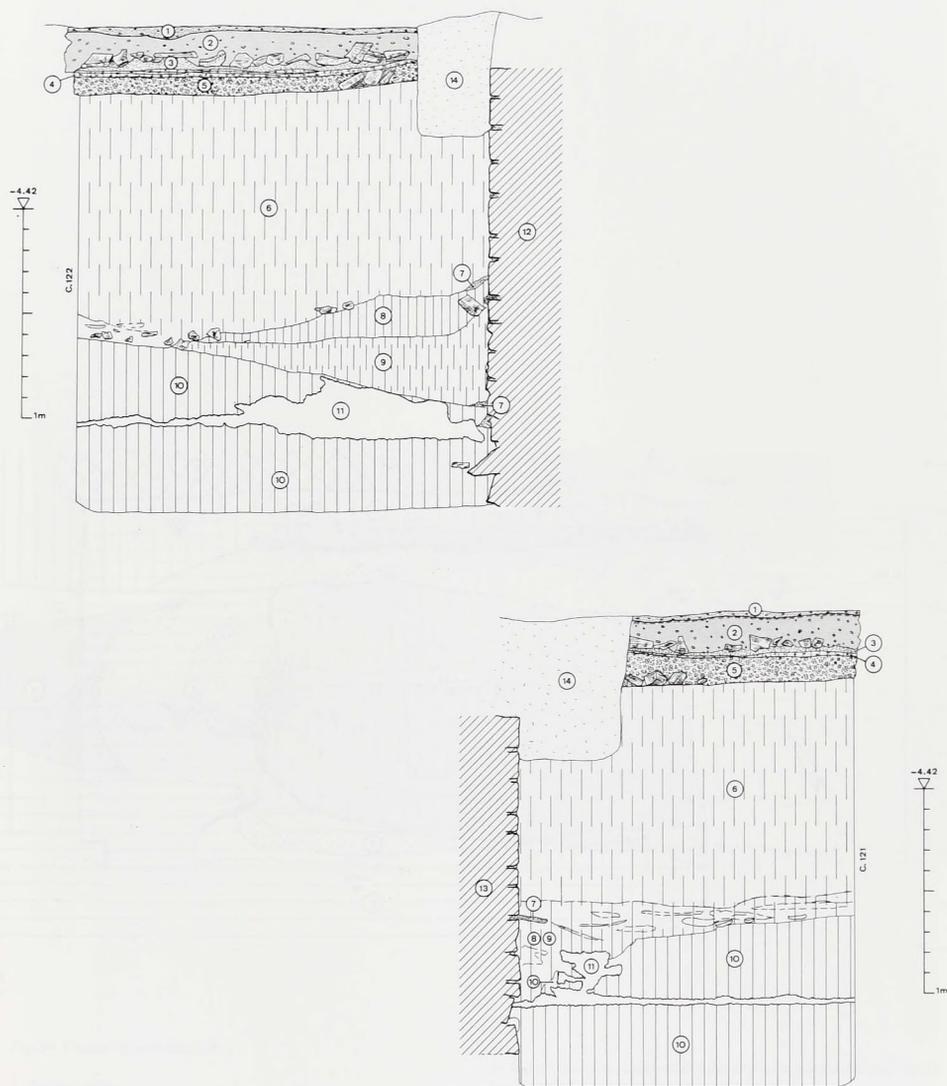
Fig. 52. Coupes 121 et 122

- 1. Ch. 1.
- 2. Ch. 2.
- 3. Ch. 3.
- 4. Ch. 6.
- 5. Couche de démolition contenant des déchets de mortier, des fragments de tuiles, des blocs de grès débités et d'abondants galets roulés et graviers de rivière.
- 6. Ch. 13.

- 7. Petits dépôts de mortier (construction de M127 et M131).
- 8. Poche de limon clair mélangée au loess de la couche 9 et parsemée de petits blocs de grès débités.
- 9. Poche de loess impur légèrement argileux.
- 10. Ch.15.
- 11. Limon plus gris (gley lessivé), entouré de lignes de précipitations ferriques.
- 12. M127.
- 13. M131.
- 14. Perturbations dues aux recherches de 1907.

Les dépôts inférieurs de limon colluviés sont ici à -5,24m : vers le haut, des traces de matériaux romains y subsistent encore (ch.15). Dans la partie occidentale du secteur G, cette masse limoneuse était traversée d'horizons gleyfiés, cernés de précipitations ferriques (sondage 32, coupes 121 et 122, et sondage 22, coupes 70 et 71).

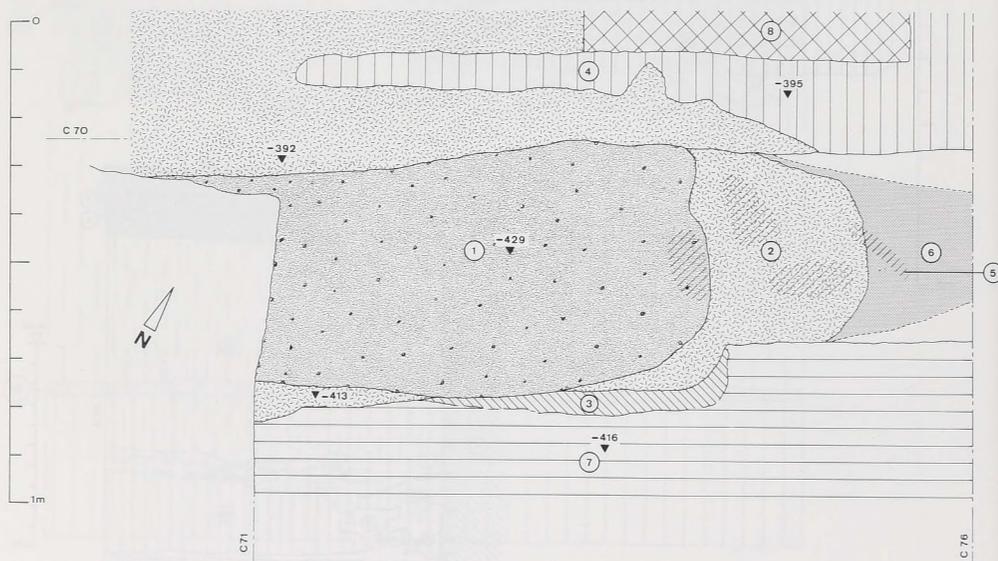
Fig. 53. Plan de détail du foyer

1. Fond du foyer formé de terre brûlée, très dure et de couleur grise, remontant légèrement (de 10 à 15 cm) le long des parois.
2. Terre brûlée, de teinte rouge brique, très friable, formant les parois dans la partie supérieure et s'étendant en couche, épaisse de 6 cm environ, sous le fond du foyer.

3. Bande de terre noire friable.

4. Argile brun clair.

5. Traces d'argile brune, mélangée à de la terre brûlée, du charbon de bois et des fragments de tuiles.

6. Terre noircie marquant l'extrémité du foyer.

7. Tranchée de fondation de M124.

8. Perturbation rectangulaire (sondage de 1907).

Au sud-ouest du secteur, dans l'angle du sondage 22, se trouvait, directement sous le béton médiéval, un foyer allongé à fond plat, de forme subrectangulaire, creusé dans l'épaisse couche de loess. Le fond et les parois de la cuvette étaient littéralement pétrifiés suite à une cuisson très intense (fig. 58).

Aux abords de cette structure, la surface du sol était également profondément rubéfiée et s'étendait sur plusieurs mètres, limitée vers le nord par le mur 127. Vers l'est, l'argile brun clair contenait des lentilles de terre brûlée, de la houille ainsi que quelques fragments de tuiles et des tessons romains. Quant à la fosse elle a livré, vers le fond, du charbon d'os et de la houille, tandis que le remplissage supérieur était formé de limon clair, traversé de strates de terre brûlée déplacées. On y a également récolté quelques fragments de tuiles et des tessons de céramique romaine. La fonction particulière de ce foyer n'a pu être déterminée. Quant à sa date d'utilisation, l'étude archéomagnétique des échantillons préle-

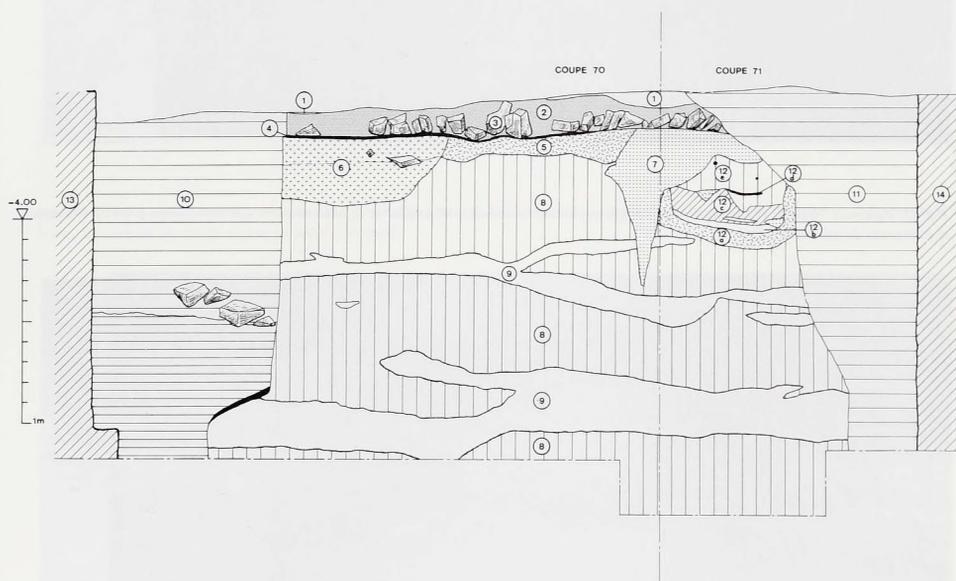
Fig. 54. Coupes 70 et 71 du foyer

1. Mortier blanc.
2. Mortier rose reposant sur l'empierrement n°3.
3. Empierrement de blocs calcaires.
4. Mince strate d'argile brûlée, contenant des fragments de mortier blanc et des cailloux.
5. Couche d'argile brûlée en place.
6. Poche de mortier rose vers son sommet et blanc dans sa partie inférieure, contenant des fragments de tuiles.
7. Poche d'argile brûlée mélangée à des fragments de mortier blanc, du charbon de bois et des cailloux (emplacement d'un pieu disparu ?).
8. Limon sableux.
9. Zones de gley.
10. Tranchée de fondation de M89, composée d'un remblai d'argile, de cailloux, de mortier blanc et de charbon de bois. Sous une rangée

de pierres calcaires, apparaît une poche plus argileuse marquée vers le bas d'un filet d'argile brûlée et de terre noire.

11. Tranchée de fondation de M124, composée d'un mélange d'argile, de mortier blanc-rose, de charbon de bois et de cailloux.

12. Foyer :

12a. Argile brûlée en place, formant les parois du foyer.

12b. Fond du foyer, composé de terre grise très dure (sur 10 cm d'épaisseur).

12c. Poche d'argile claire, incluant des fragments de charbon d'os et de terre.

12d. Fine strate de terre brûlée brun foncé, déplacée et contenant quelques petites scories.

12e. Limon sableux parsemé de morceaux de charbon d'os.

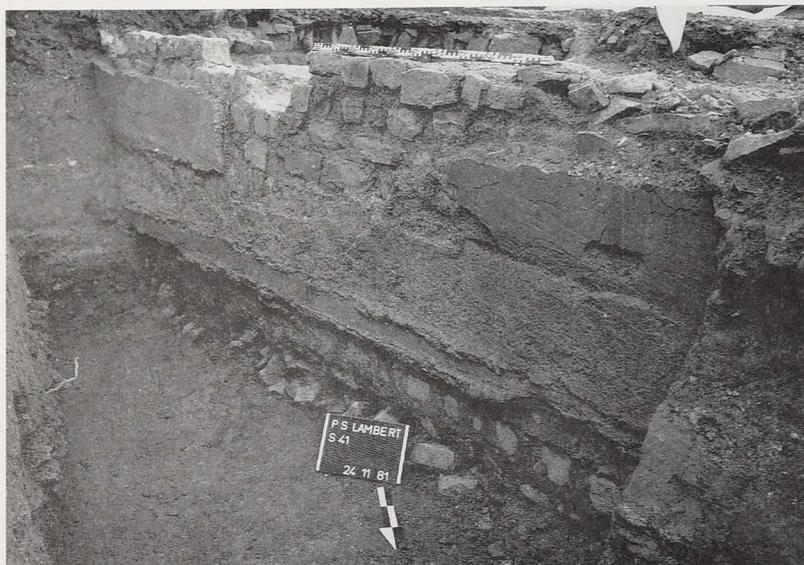
Fig. 55. Parement est de M 187 rejointoyé à la dague et portant un enduit peint et lissé. A la base sont très visibles les deux bourrelets marquant deux niveaux de sols successifs.

Les faces nord de M126 et ouest de M129 sont recouvertes d'un enduit blanc très friable, dont quelques traces sont conservées à la base des murs. Le parement est de M187, aux joints de mortier rose tirés à la pointe, porte des traces d'un beau crépi rose, peint en rouge, dont de nombreux débris furent récoltés dans les couches 16 et 17 du sondage 41 (fig. 55).

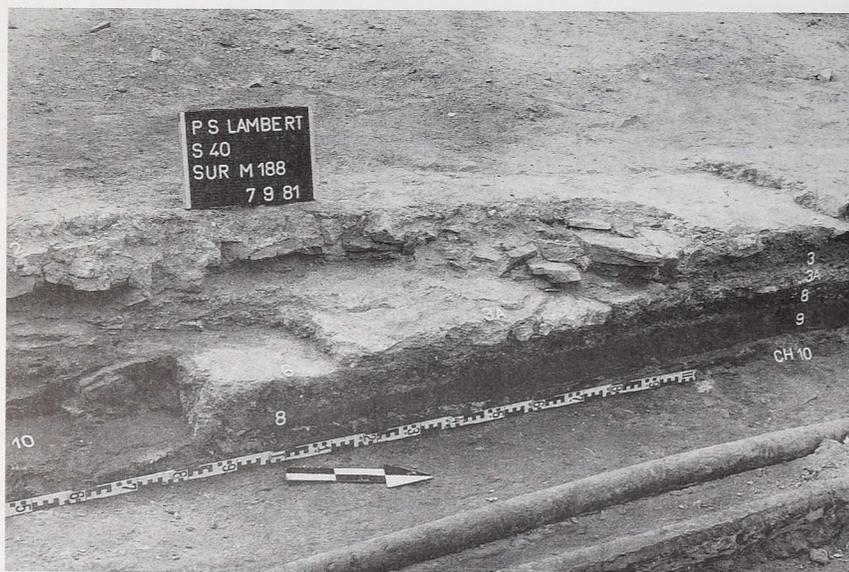
Fig. 56. Sol bétonné romain (ch. 10) surmonté directement de niveaux médiévaux.

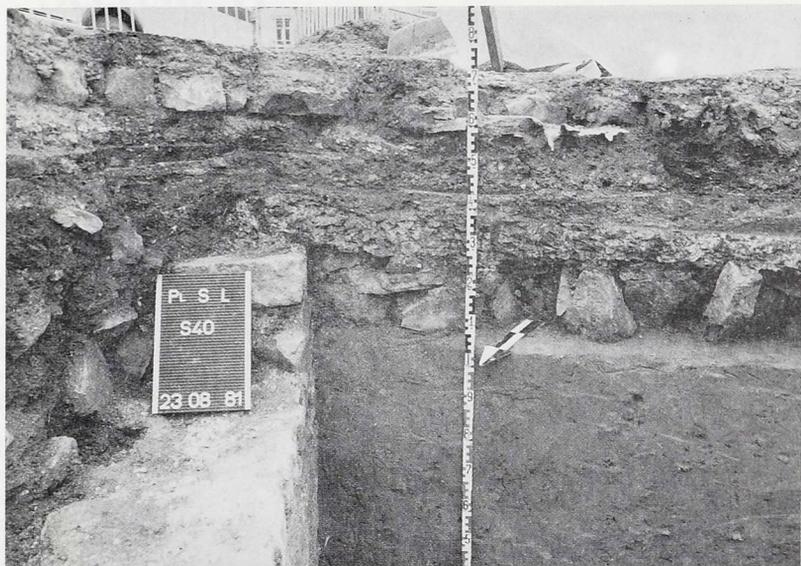
Fig. 57. Sol romain posé directement sur le loess, formé d'un hêrisson de pierres et d'une épaisse couche de béton contenant de la brique pilée. Le béton s'appuie sur un ressaut du mur (arasé à ce niveau).

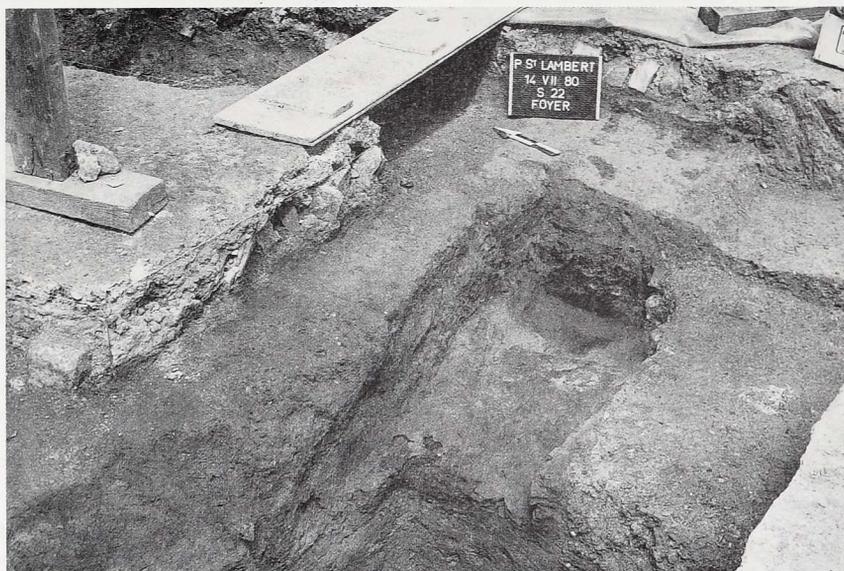
Fig. 58. Cuvette de terre brûlée, pétrifiée, constituant la base du foyer.

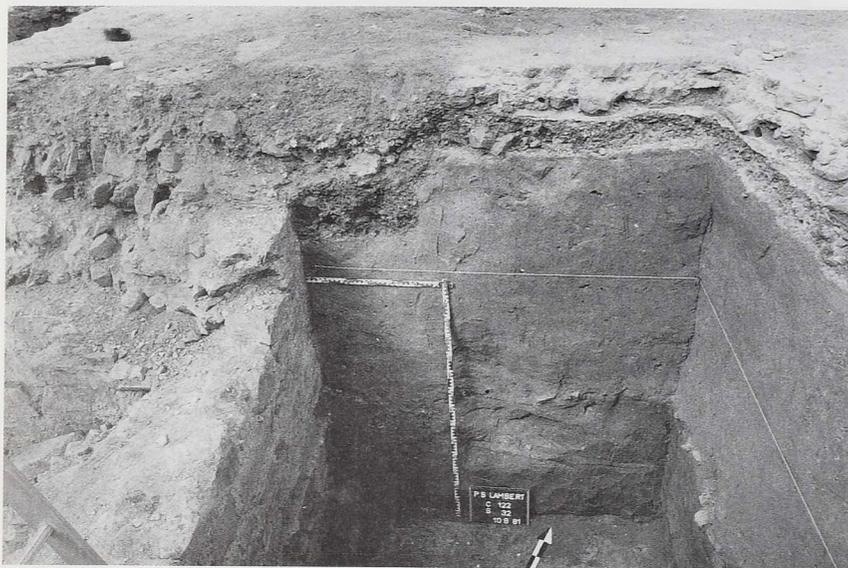
Fig. 59. Vue latérale du mur 131 et coupe dans le loess et l'argile sous-jacente. Entre les deux, on peut voir un mince empierrement, couche de construction du mur (au sommet de sa fondation).
