COMPTE RENDU DES FOUILLES

Catherine TILKIN-PETERS

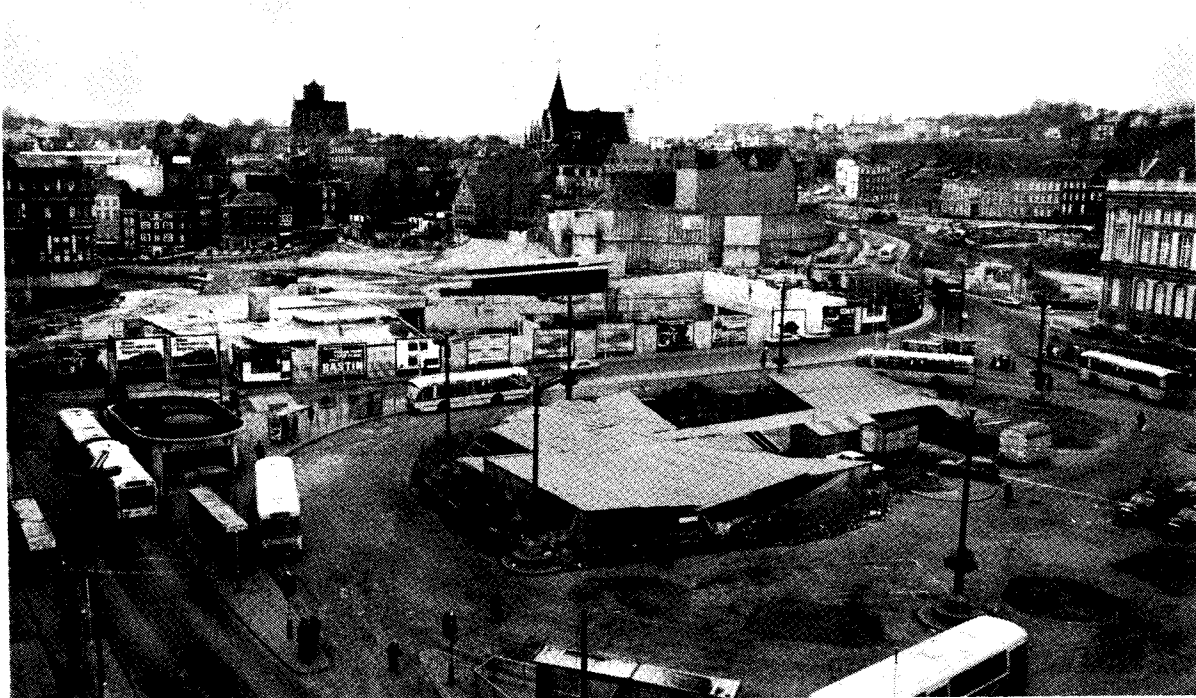
Fig. 22. Vue panoramique de la place Saint-Lambert et du Mont Saint-Martin vers 1979. Le chantier de fouilles se trouve au coeur de la place. Le vaste chantier situé derrière a totalement détruit les vestiges qui pouvaient s'y trouver.

Les premières fouilles et surtout les tranchées d'installation de conduits divers ont causé l'inévitable disparition de couches archéologiques et la démolition de maçonneries anciennes (fig. 22).

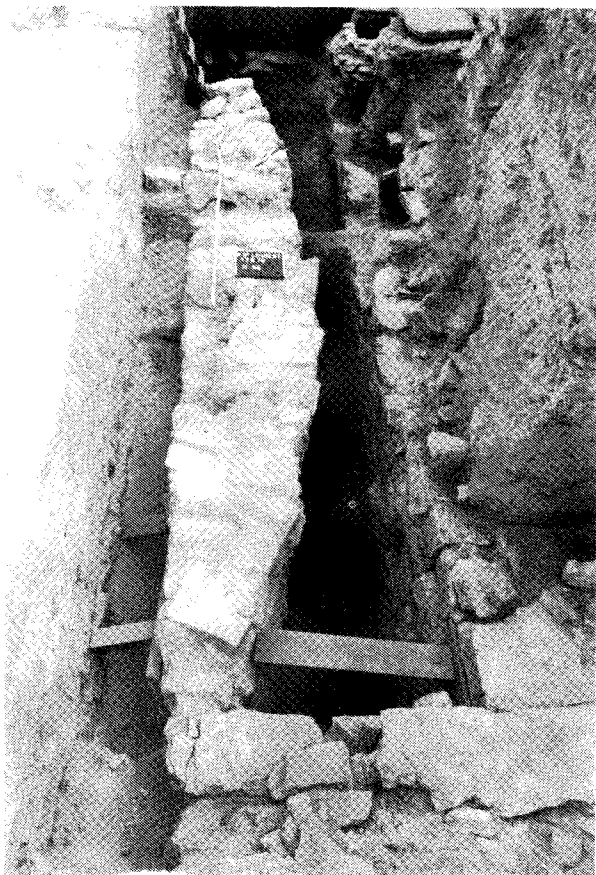
Fig. 28. Mur courbe (M56) recoupé par la fondation ottonienne (à droite) et presque tangent au mur 57 (à gauche). Dans le bas de la photo, le sommet de la fondation M58, perpendiculaire au mur 57.

Vers le nord subsiste un muret, M58, lui aussi découpé par les constructions postérieures. Il touche le mur 56, mais aucun lien n'apparaît nettement entre eux. De construction grossière, sa fondation est peu profonde, l'assise inférieure est posée sans mortier dans l'argile, le reste est lié par un mortier semblable à celui du mur courbe (fig. 28).

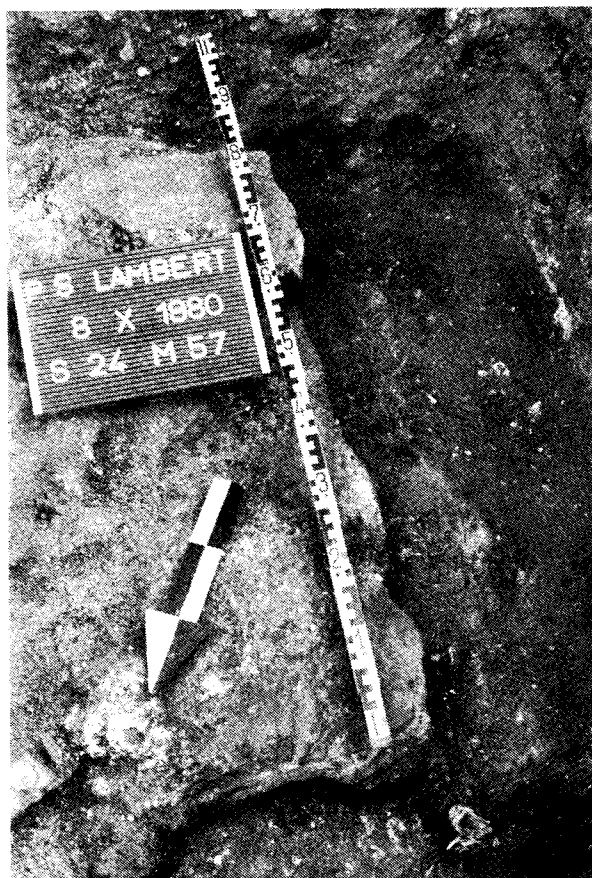
Fig. 30. Détail du parement ouest du mur 57 montrant une étroite tranchée de fondation contenant des nodules de chaux dans la terre brune.

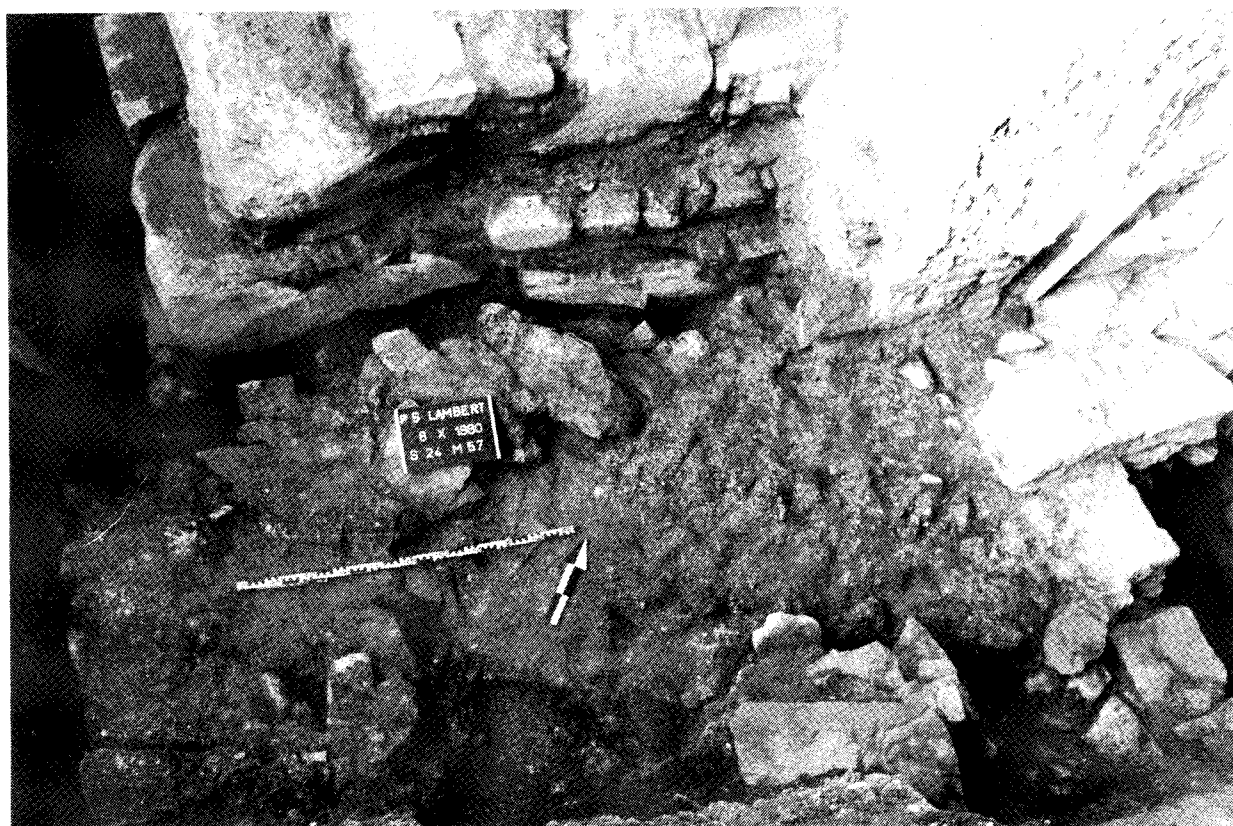
Fig. 31. Partie nord du mur 57, entaillé par un contrefort postérieur, M137 (en haut).

Vers l'ouest, M58 semble lié à une autre construction de direction nord-sud (M57), mur très épais dont les parements sont constitués de blocs rectangulaires posés en assises irrégulières (fig. 29) et dont le blocage interne est fait de petites pierres non équarries noyées dans un mortier beige contenant des nodules de chaux (fig. 30). Le parement est de ce mur est presque tangent à l'abside M56, la plus courte distance entre eux étant de 50 cm environ. La première assise du parement ouest ne fut dégagée que partiellement, car trop proche de la voie de circulation des autobus, sur environ 2,50 m vers le nord et moins d'un mètre vers le sud, ceci afin d'en déterminer et d'en confirmer l'épaisseur, surprenante, de 3,20 m environ. Cette construction est amputée au nord et au sud par deux contreforts gothiques, M137 et M99 (fig. 31-32) (1).

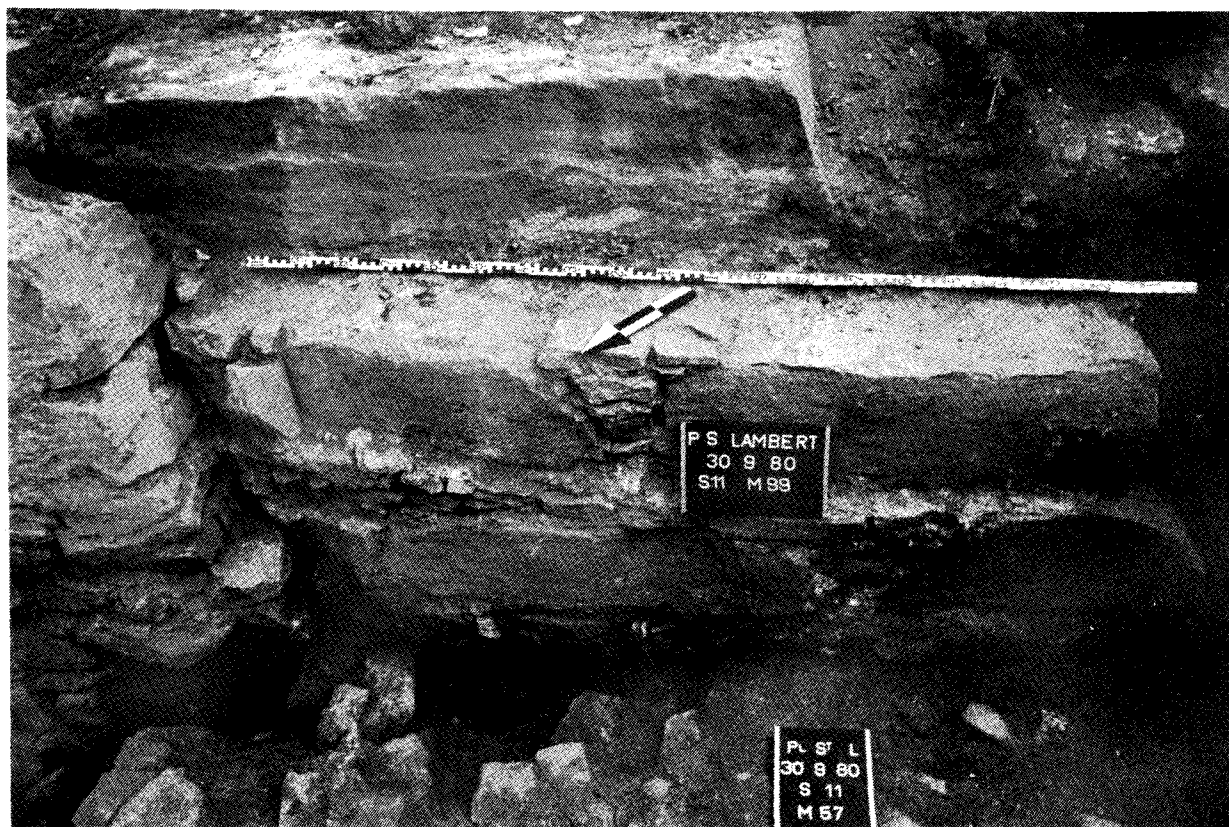
Fig. 32. Extrémité dégagée du mur 57 vers le sud. Il est entaillé par un contrefort gothique, M99, lui-même appuyé contre un contrefort ottonien, M61 (à gauche).

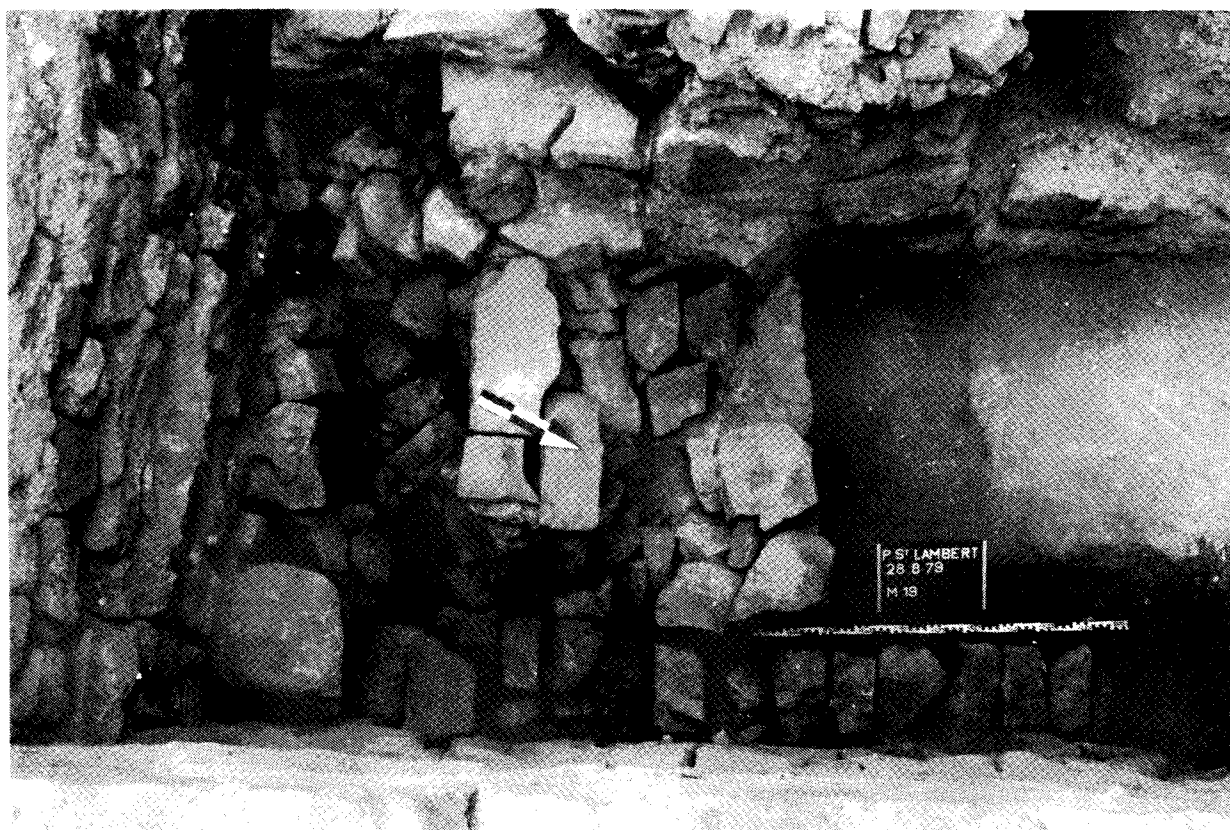
Fig. 33. Mur 67 (au centre) recoupé par les murs ottoniens 19 et 61 (à gauche) et lié au mur 57 (en haut).

Vers le sud, le mur 67, dont ne subsiste que l'assise inférieure, découpée par la semelle de fondation de M19, est perpendiculaire et lié au mur 57 (fig. 33). Au niveau de ce qui paraît être le parement sud de M67, la face est du M57 subit un décrochement qui en réduit l'épaisseur de 30 cm environ, à moins que cet alignement de pierres ne soit dû au hasard et que le parement sud de M67 ait été arraché par le contrefort M61. Il est difficile d'expliquer pourquoi le mur 67 est détruit si profondément. Peut-être fut-il entamé par la tranchée de fondation du contrefort M61. De même, son rapport avec le mur 56 est difficile à définir; peut-être M67 fut-il à l'origine d'une première destruction de M56. Il semble être le pendant de M58, mais leur différence de niveau infirme cette impression : le mur 67 est conservé à une profondeur de - 5,94 m tandis que l'assise inférieure du mur 58 n'atteint que - 5,48 m.

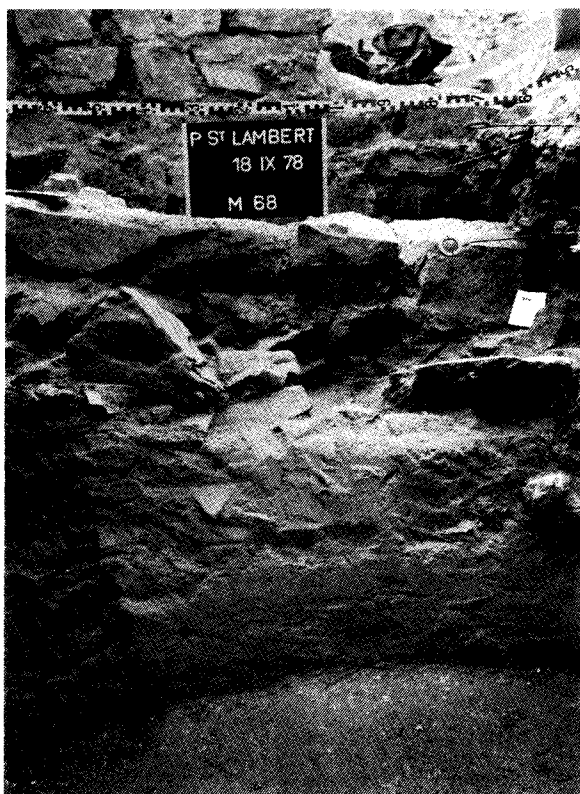
Fig. 41. Parement ouest de la fondation M68.

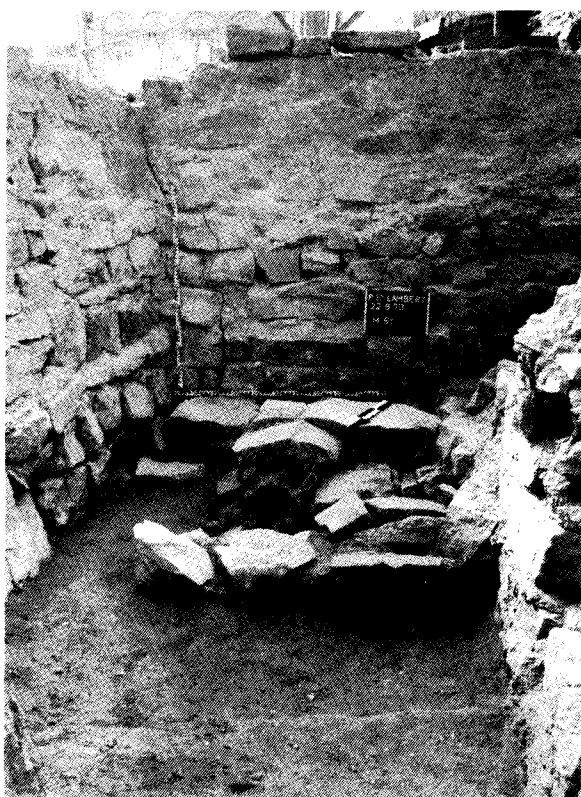
Fig. 42. Contrefort sud-ouest du chevet ottonien, lié au mur 19.

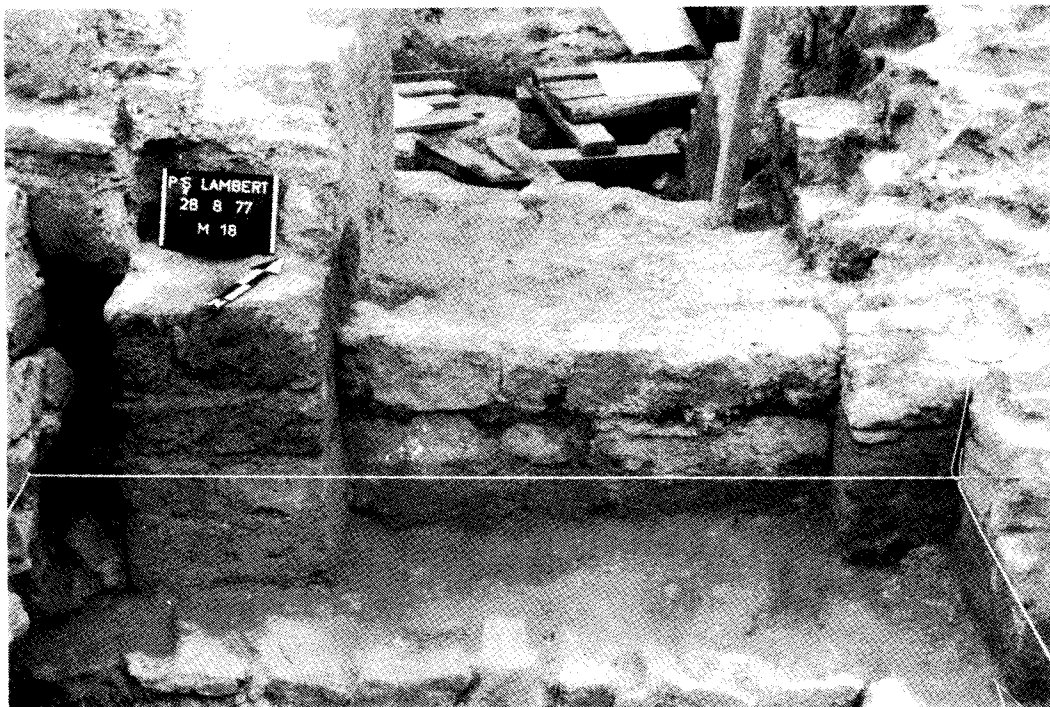
Fig. 43. Embrasure du mur 18 et son remplissage, M16, parement sud.

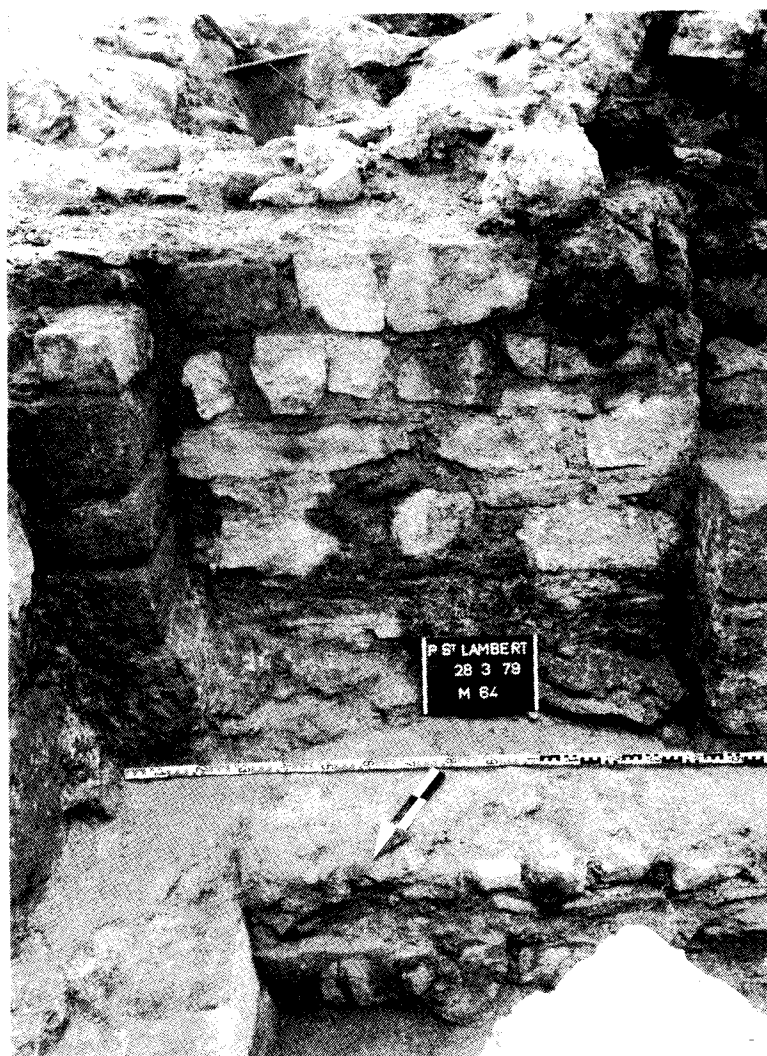
Fig. 44. Embrasure comblée du mur 64 vers l'est.

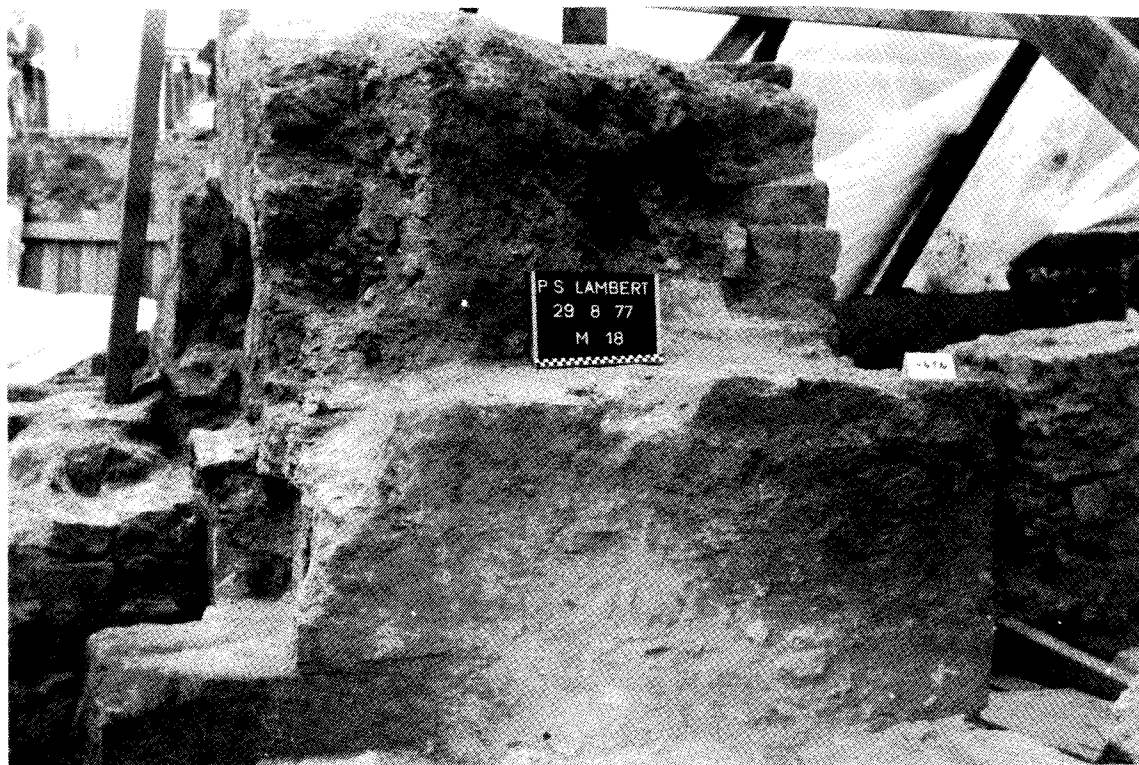
Fig. 45. Mur 18, seul élément de la cathédrale conservé en élévation, environ 1 m au-dessus du sol bétonné de la crypte à l'époque ottonienne (seconde phase) ou romane. Embrasure d'accès à la crypte (vers le nord).

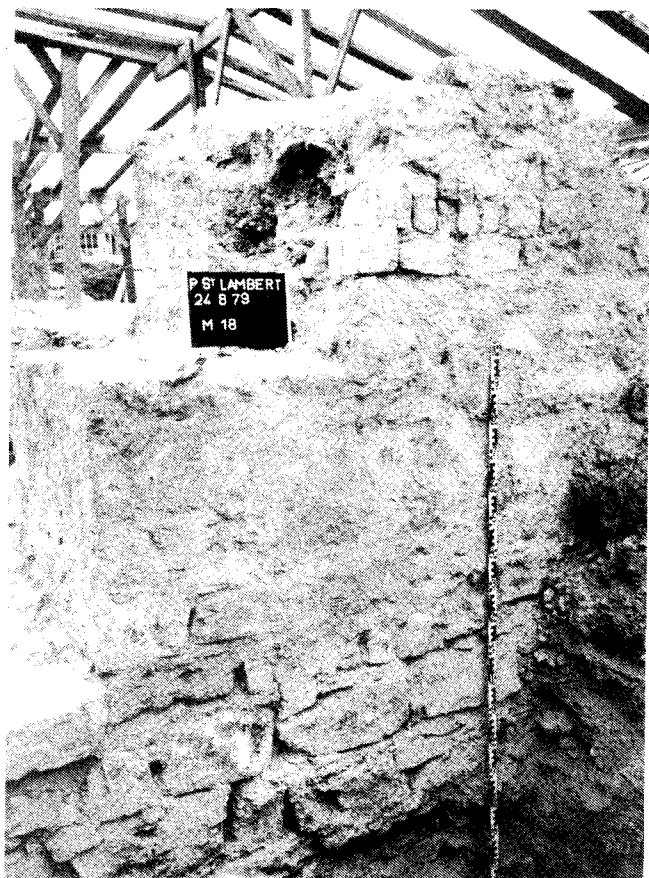
Fig. 48. Embrasure du mur 18 et son remplissage, M16, parement nord.

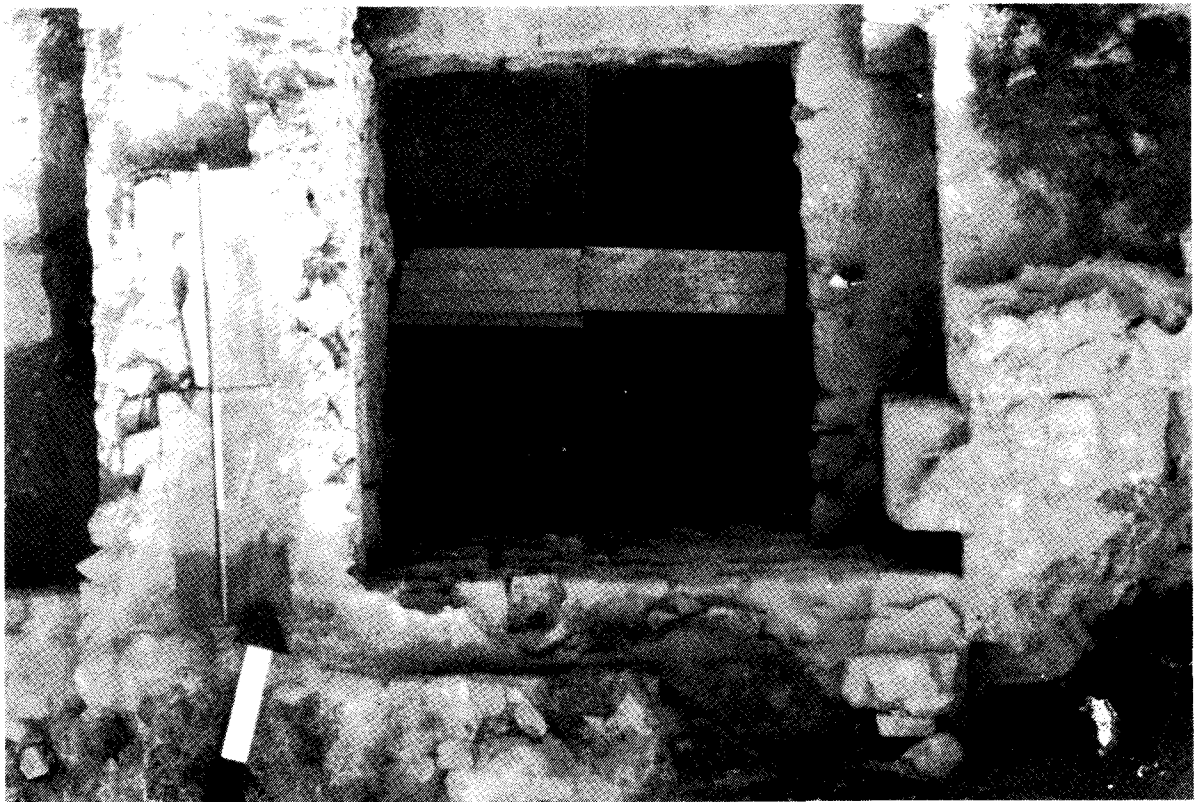
Fig. 53. Nef nord, travée est de la crypte. Sur un mur du chaînage, dalles de béton intégrées au sol; à l'angle, arrachement carré (support ?); sur l'autre mur, base d'un muret est-ouest superposé au béton de sol.

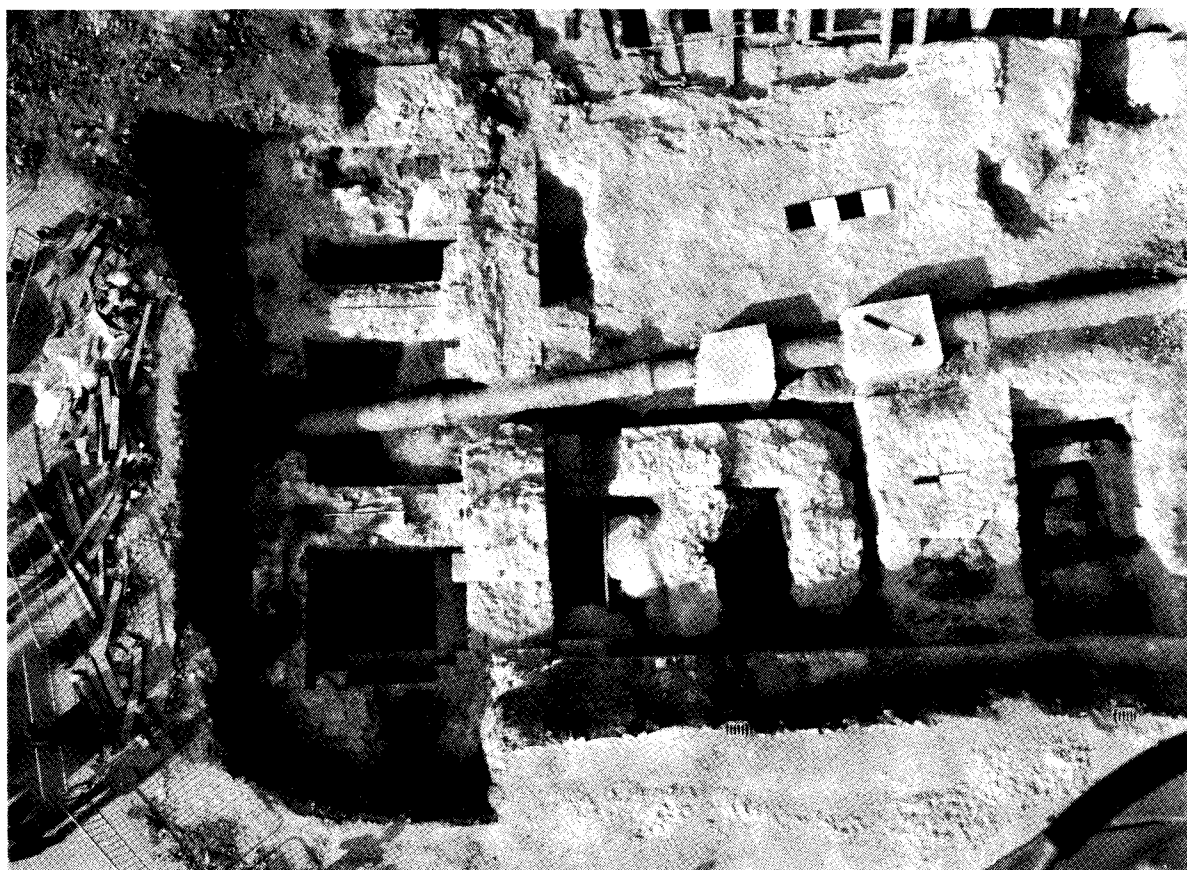
Fig. 61. Vue aérienne de la zone dégagée en 1977 : radier de la tour nord et vestiges plus anciens épargnés, quelques sépultures à l'ouest et la première nef de la crypte au sud.

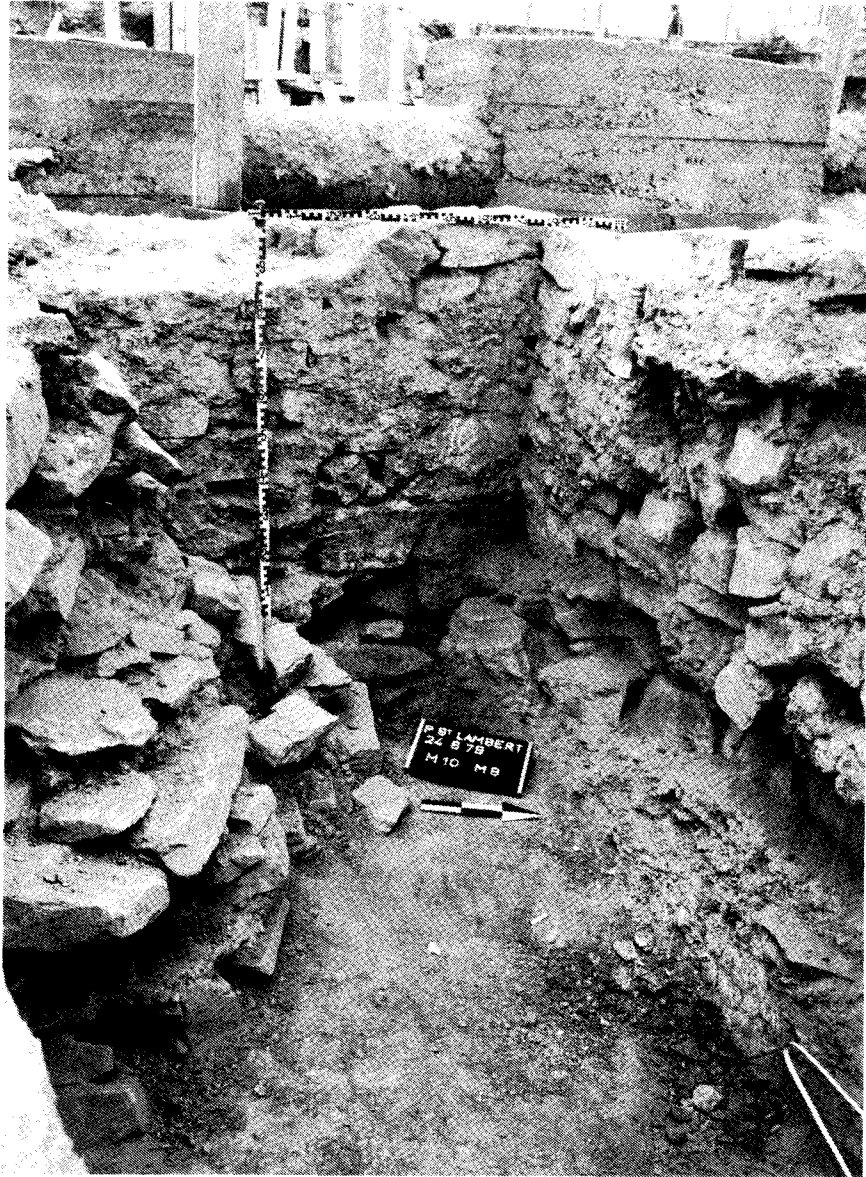
Fig. 66. Angle des murs 9 et 10 après enlèvement d'une partie du blocage de renforcement.

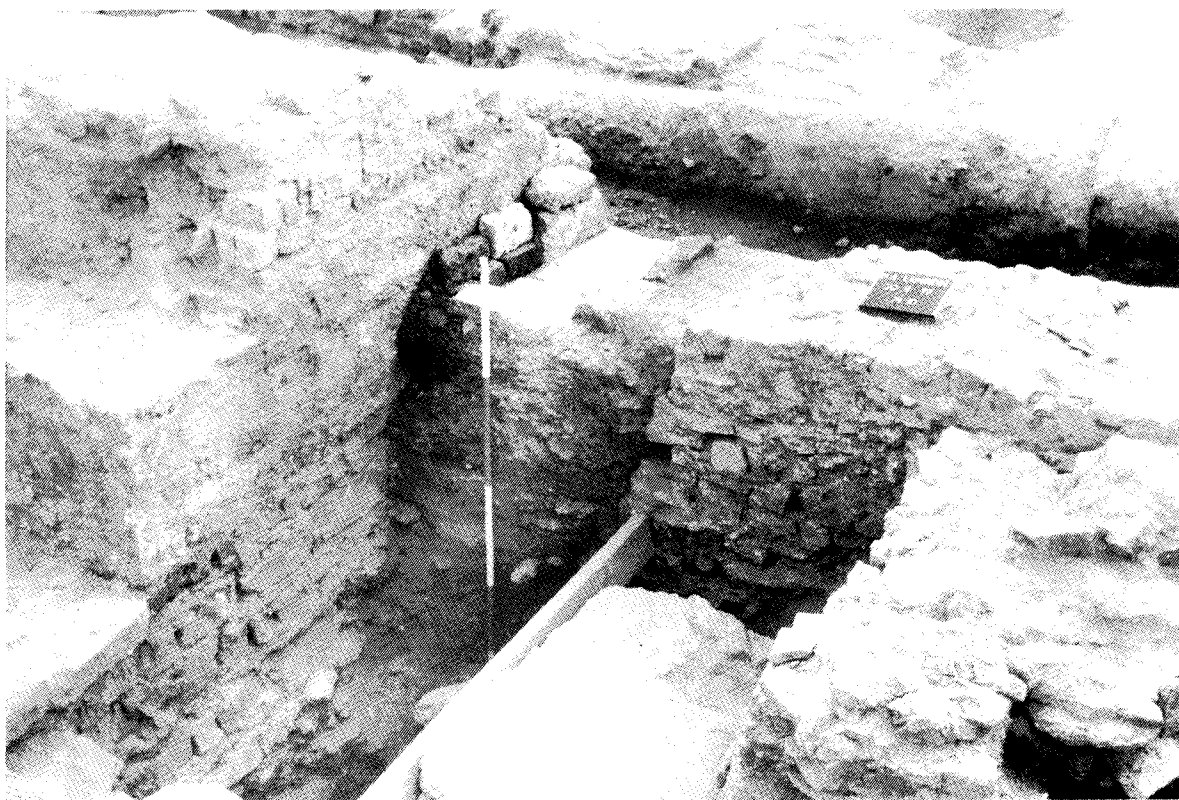
Fig. 67. Mur 10 recoupé par la fondation du mur 18 (crypte ottonienne). La tombe 1 se trouve dans cette tranchée de fondation. A l'avant-plan, maçonnerie gallo-romaine recoupée par le mur 10.

les unes sur les autres sans mortier (fig. 67). Ce blocage a pu être installé lors de la construction des murs 9 et 10. Ceux-ci se situent chronologiquement entre l'époque gallo-romaine et la construction de l'église ottonienne à la fin du X^e siècle, ce qui les rapproche des murs 56 et 57 situés au chevet et appartenant au Haut Moyen-Age.

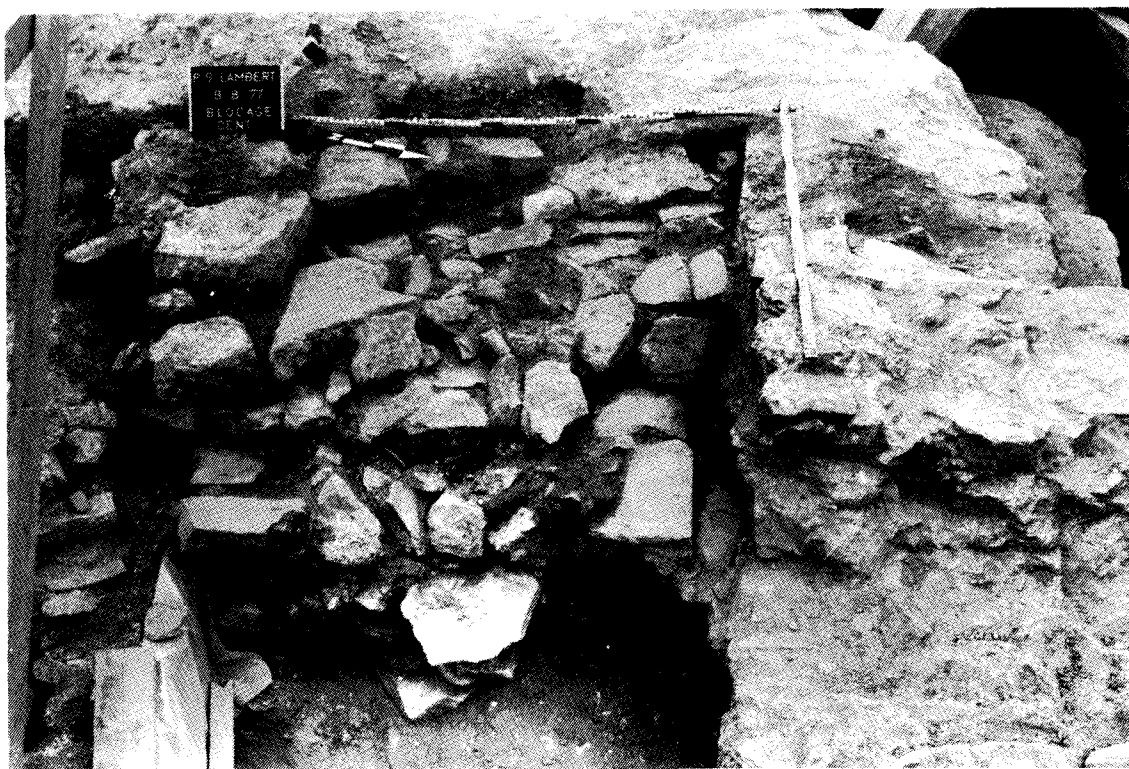
Fig. 68. Blocage de renforcement (M11) non maçonné dans l'angle des murs 9 et 10, antérieurs à l'édifice ottonien.

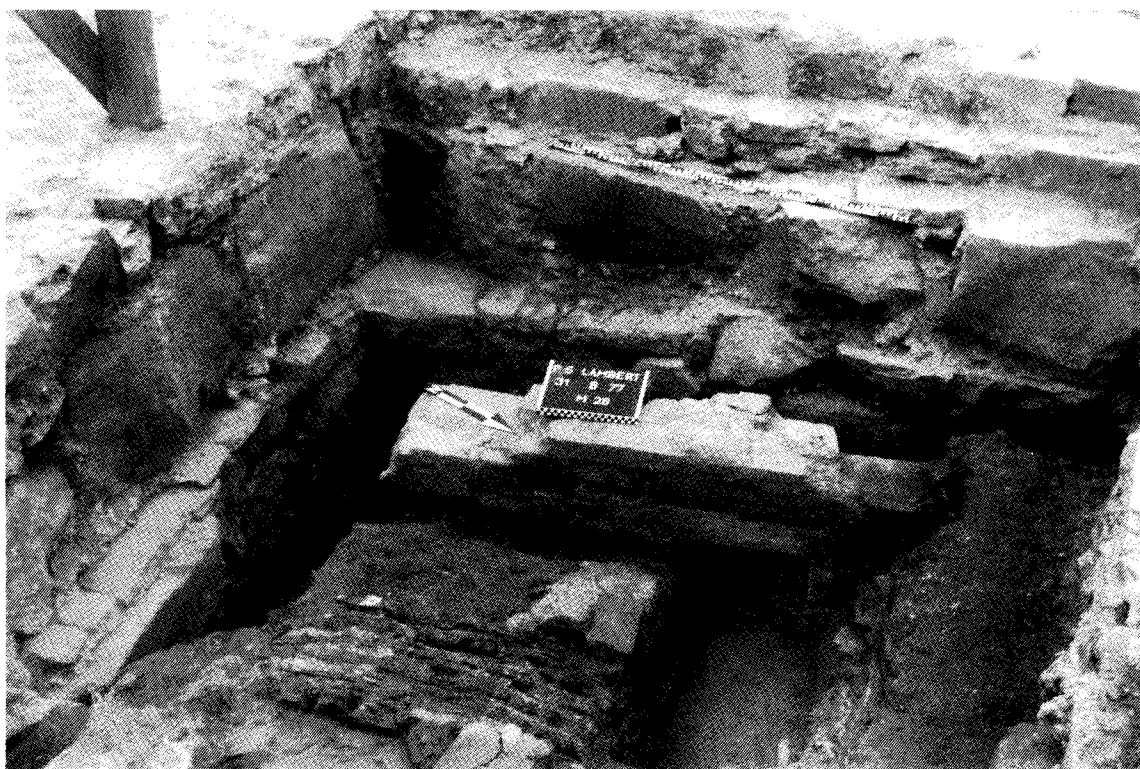
Fig. 71. Murs gothiques entourant un praefurnium romain. Gros blocs maçonnés "en escalier".

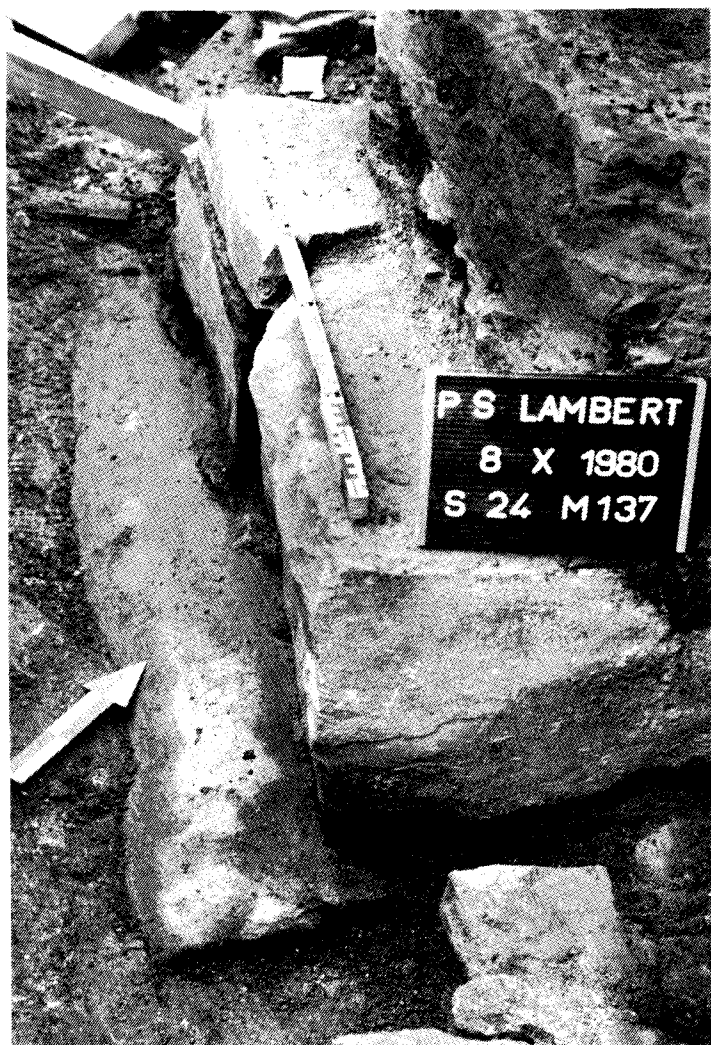
Fig. 72. Colonne (ottonienne ?) réemployée pour border un contrefort gothique.

chevet, M37 (fig. 72). Ces fûts ont probablement été récupérés lors de réfections de l'église ottonienne à l'époque gothique.

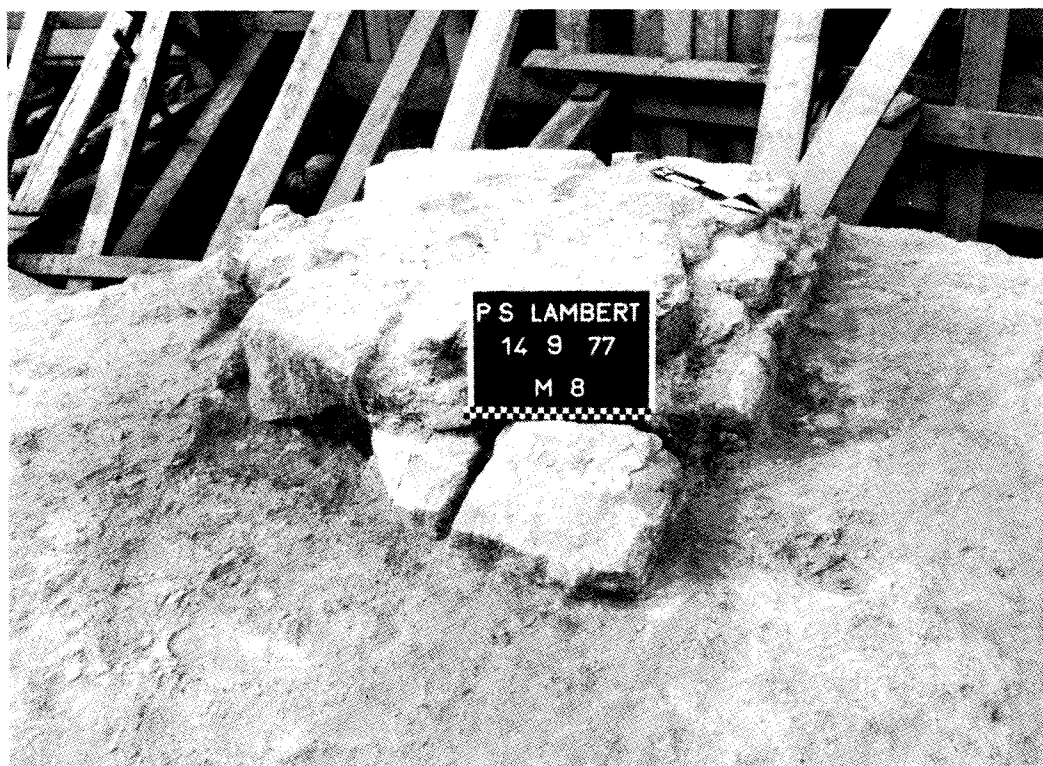
Fig. 73. Base du mur 8, conservé sur le radier de la tour nord.

M8 (fig. 73, 74) se superpose au radier de la tour, indiquant la limite nord-ouest de la tour elle-même. Il s'agit sans doute du départ d'un mur allant vers le cloître. Un caniveau courbe, nettement postérieur, entame le radier à sa limite nord-ouest, et un puits est situé à la limite de la fouille et vraisemblablement postérieur à l'époque gothique. Ce puits est formé de blocs de grès posés à sec et recouvert en partie de dalles horizontales. A cet endroit, les remblais contiennent de nombreux ossements humains provenant de la destruction de tombes.

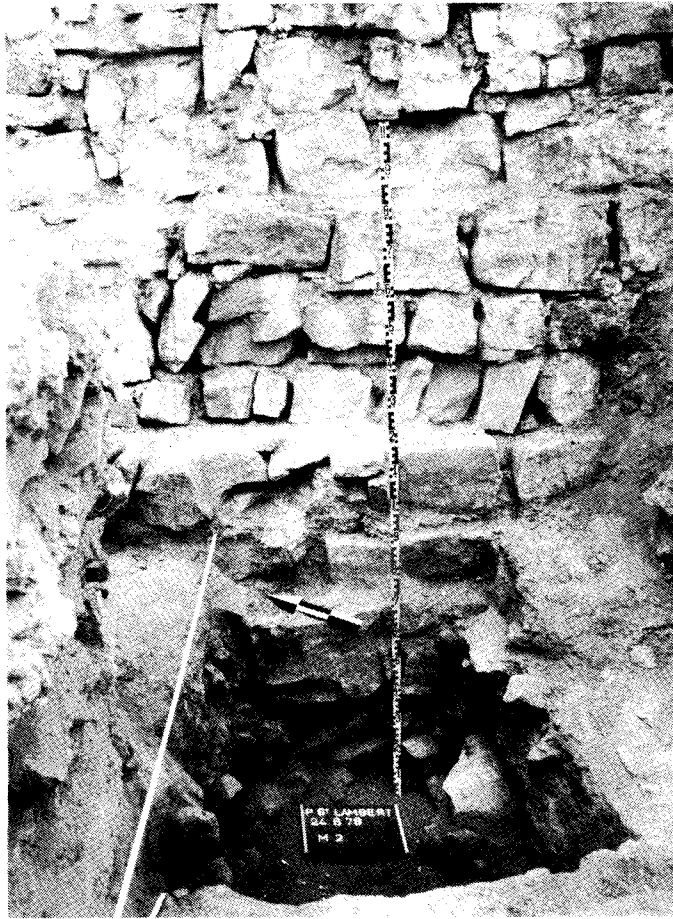
Fig. 81. Face ouest du mur 2 (bras nord du transept).

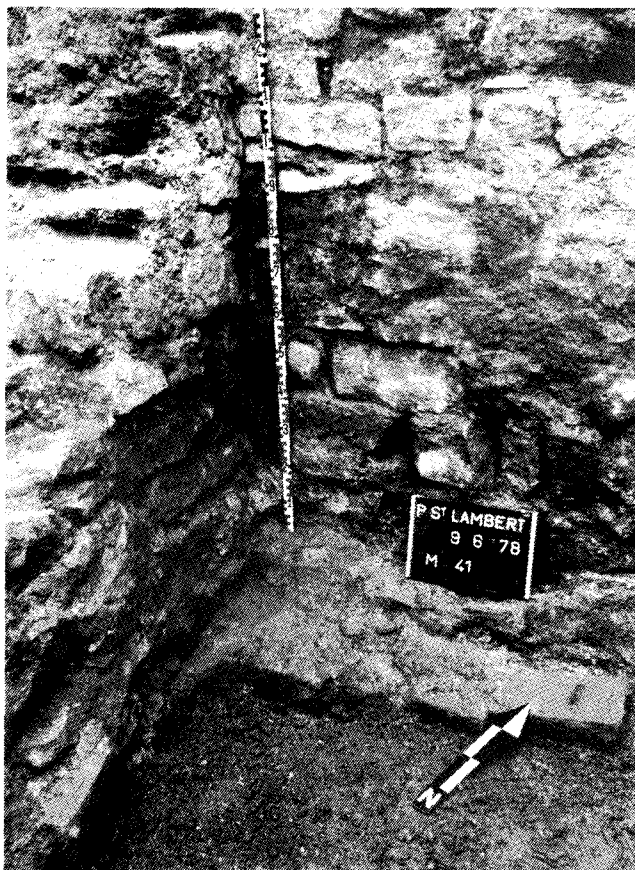
Fig. 84. Face sud du mur 41 (carré du transept), l'angle des murs 15 et 41 montre que les deux fondations sont liées.

La croisée est limitée par quatre murs de fondation ottoniens dont la description est semblable à celle du mur 2 (fig. 82 et 84). Ils incluent une série de murs gallo-romains, deux sépultures (T19 et T20) déjà citées et, en deux endroits heureusement épargnés par les nombreuses perturbations, les restes de deux sols de béton superposés. Le niveau inférieur présente les traces d'un incendie, le niveau supérieur correspond donc à une restauration, un second état du sol dans l'édifice ou de l'édifice lui-même. Les sols (fig. 85) passent sur l'arasement de murs romains (M42, 81 et 91) et sont recoupés par les murs ottonien

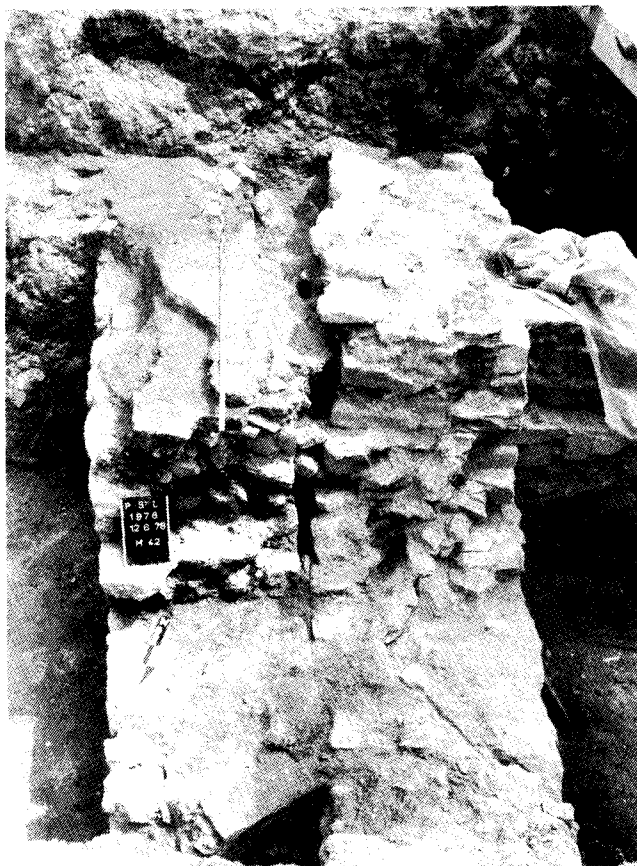
Fig. 85. Mur 40, fondation post-ottonienne et mur romain, M42, sur lequel subsistent deux niveaux de sol bétonné pré-ottonien.

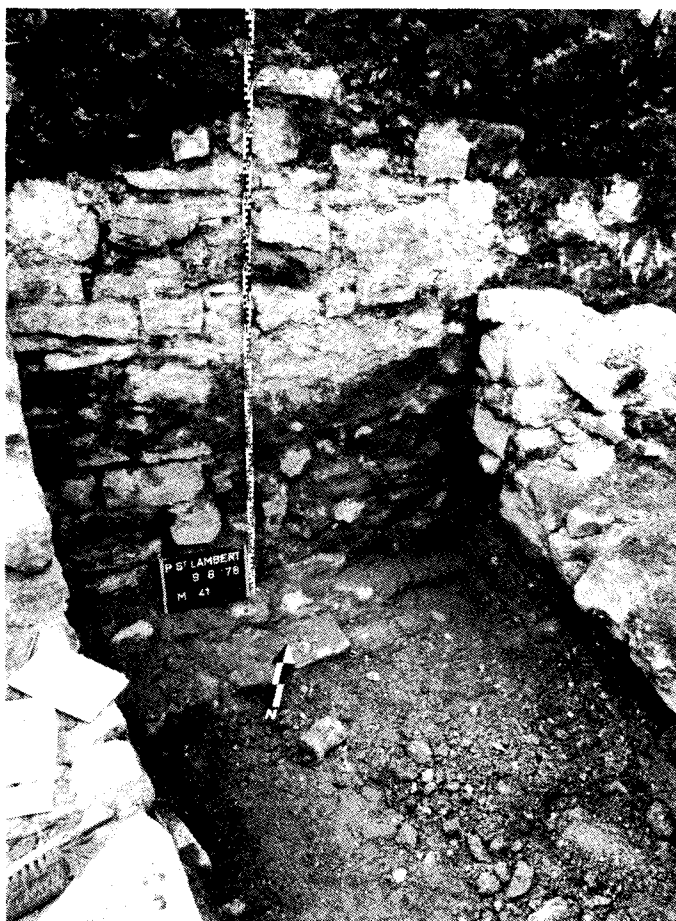
Fig. 88. Face sud du mur 41; le mur 40, est accolé, sa fondation est peu profonde.

Les murs 39 et 40, partiellement détruits par la tranchée d'une conduite moderne, ne sont pas liés aux murs ottoniens, mais viennent s'y appuyer (fig. 88). Ils sont nettement moins profonds (-4,80 m à la base), leurs maçonneries sont cependant fort semblables; construits de pierres de petites dimensions, d'appareil régulier, ils sont par contre très différents des fondations gothiques dont l'appareil est irrégulier et dont les blocs sont parfois gigantesques. Postérieurs au premier état de l'église ottonienne, ils sont peut-être liés à une seconde phase d'aménagement de la crypte et du choeur. En effet, nous avons vu précédemment (p. 129, 130) que lorsque le niveau de la crypte fut surélevé, il est fort possible que le niveau du choeur qui la surmonte ait également changé et que son accès ait subi des modifications profondes. Les murs correspondent peut-être à la fondation des degrés d'accès au choeur surélevé. Ils peuvent tout aussi bien avoir été construits beaucoup plus tard, après l'époque gothique, pour soutenir le mur d'un jubé séparant le choeur de la nef.

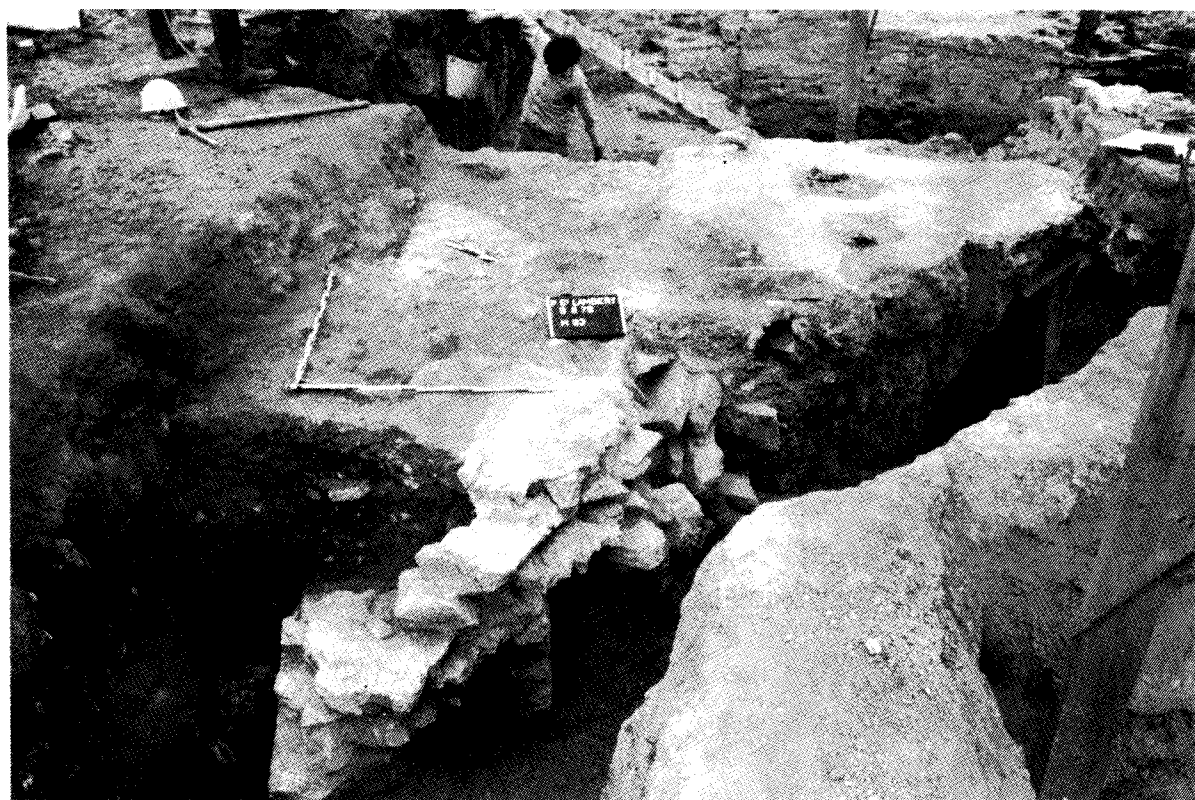
Fig. 92. En bas, mur 85, romain, surmonté d'une maçonnerie très abîmée, M93, par une surface de mortier blanc (en haut à droite).

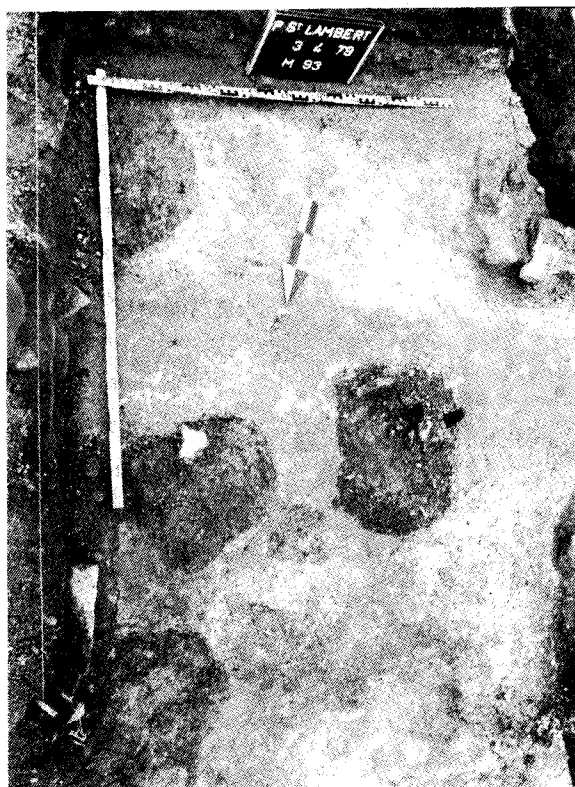
Fig. 93. Sol de mortier longeant ce qui subsiste de la maçonnerie M93.

Une autre maçonnerie appartenant à la même période chronologique, bien que peut-être à une phase différente, d'axe est-ouest également, empiète en partie sur le mur 85, romain. Très mal conservée, elle est visible sur les coupes 12 (n° 3 et 4) et 9 (n° 23). Les photographies et le plan (fig. 92 et 93) montrent qu'un sol est associé à ce mur, sol bétonné, fort perturbé mais présentant des points communs avec les fragments de la croisée, du bras nord et des nefs et dont l'altitude (-3,66 à 3,20 m) est également comparable. La limite entre le béton de sol lui-même et le mortier du mur arasé qui, horizontal, ressemble aussi à une surface de sol, se remarque à peine, grâce à la différence de composition des mortiers : celui du mur est blanc tandis que le béton du sol a une teinte rosée. Seule cette limite nous indique l'emplacement du parement disparu du mur dont l'épaisseur reste impossible à déterminer.
