COMPTE RENDU DES FOUILLES

Catherine TILKIN-PETERS

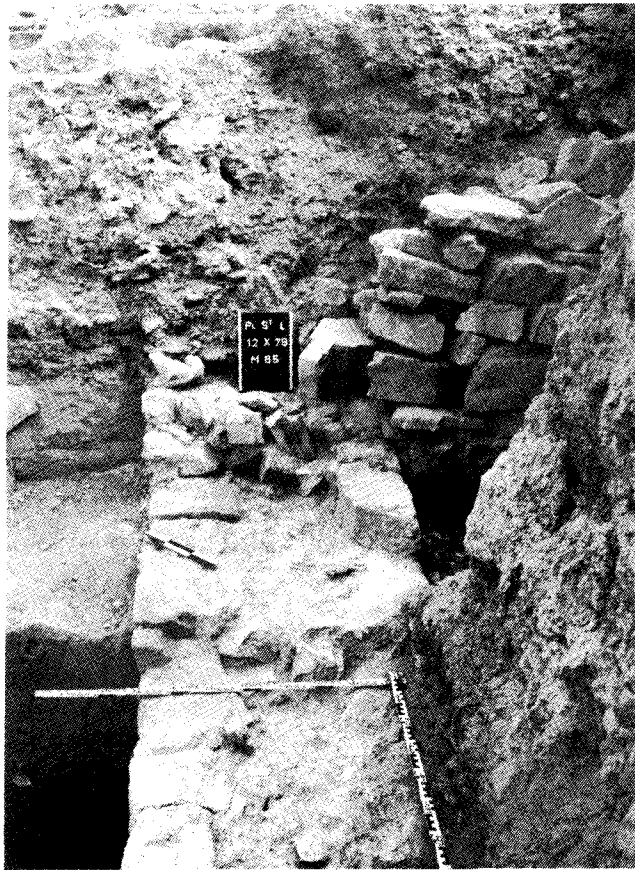
Fig. 96. Coupe 9. Mur 85, romain, sur lequel s'appuie une construction d'un axe nord-sud, non maçonnée.

Sous le pieu de droite, les pierres sont enfoncées plus profondément et sont de dimensions plus grandes. Là se situerait la fondation du mur 93, détruit en grande partie par le poteau. A droite de ce dernier, un remblai argileux (n° 10) surmonte une couche humifère charbonneuse (n° 13) qui contient des fragments de tuiles, de grès et de mortier et correspondrait à la destruction du mur romain (M 85). Sur celui-ci se trouvent une couche de terre brune contenant du mortier (n° 17), une couche de chaux (n° 15) et d'argile (n° 14). Ces dépôts sont recoupés par une structure (M 141) qui ressemble à un parement de mur, non maçonné (n° 16), d'axe nord-sud, et repose sur l'arasement du mur romain auquel il serait donc postérieur (fig. 95 n° 16 et fig. 96).

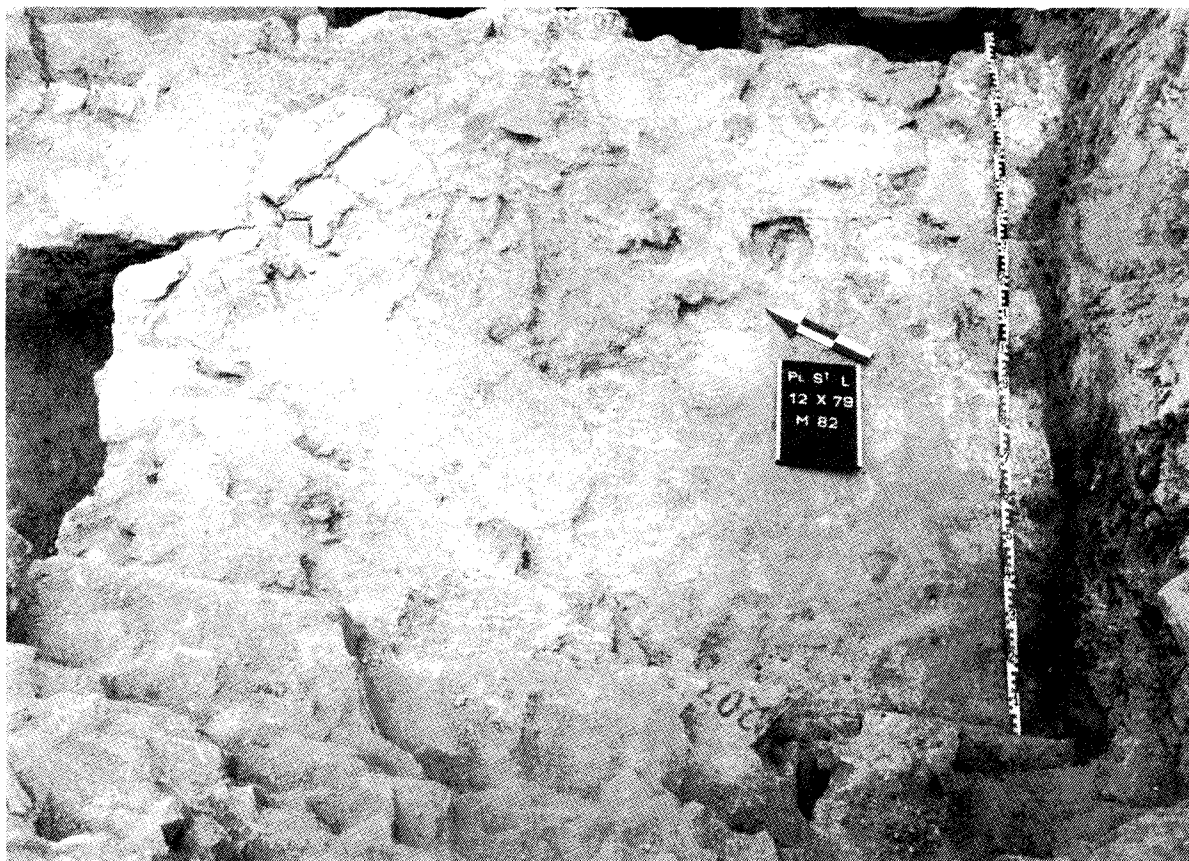
Fig. 98. Maçonnerie du renforcement gothique, M82, appuyée contre la face est du mur 80, ottonien.

Contre la paroi est du mur 80, le plan montre un épais massif semi-circulaire ajouté à l'époque gothique, qui correspond à un point d'appui du mur de la tour sud sur l'autre parement. Ce massif est symétrique à la trace laissée dans les murs romains du bras nord du transept (fig. 98).

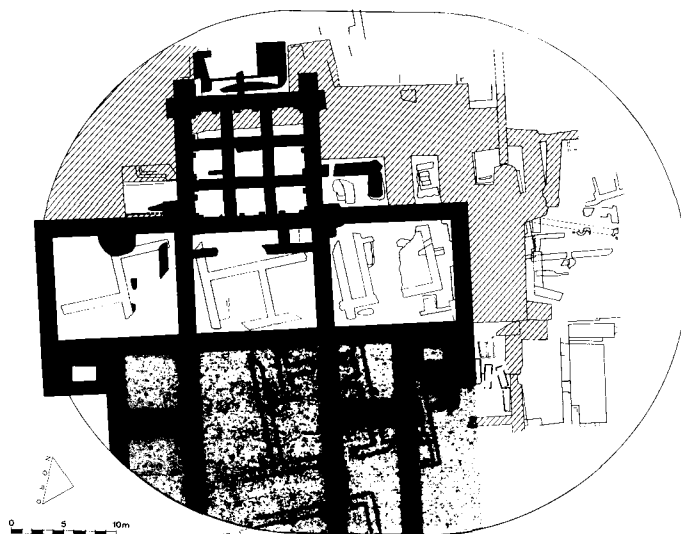
Fig. 99 : Plan de situation des nefs.

1. Situation générale (fig. 99)

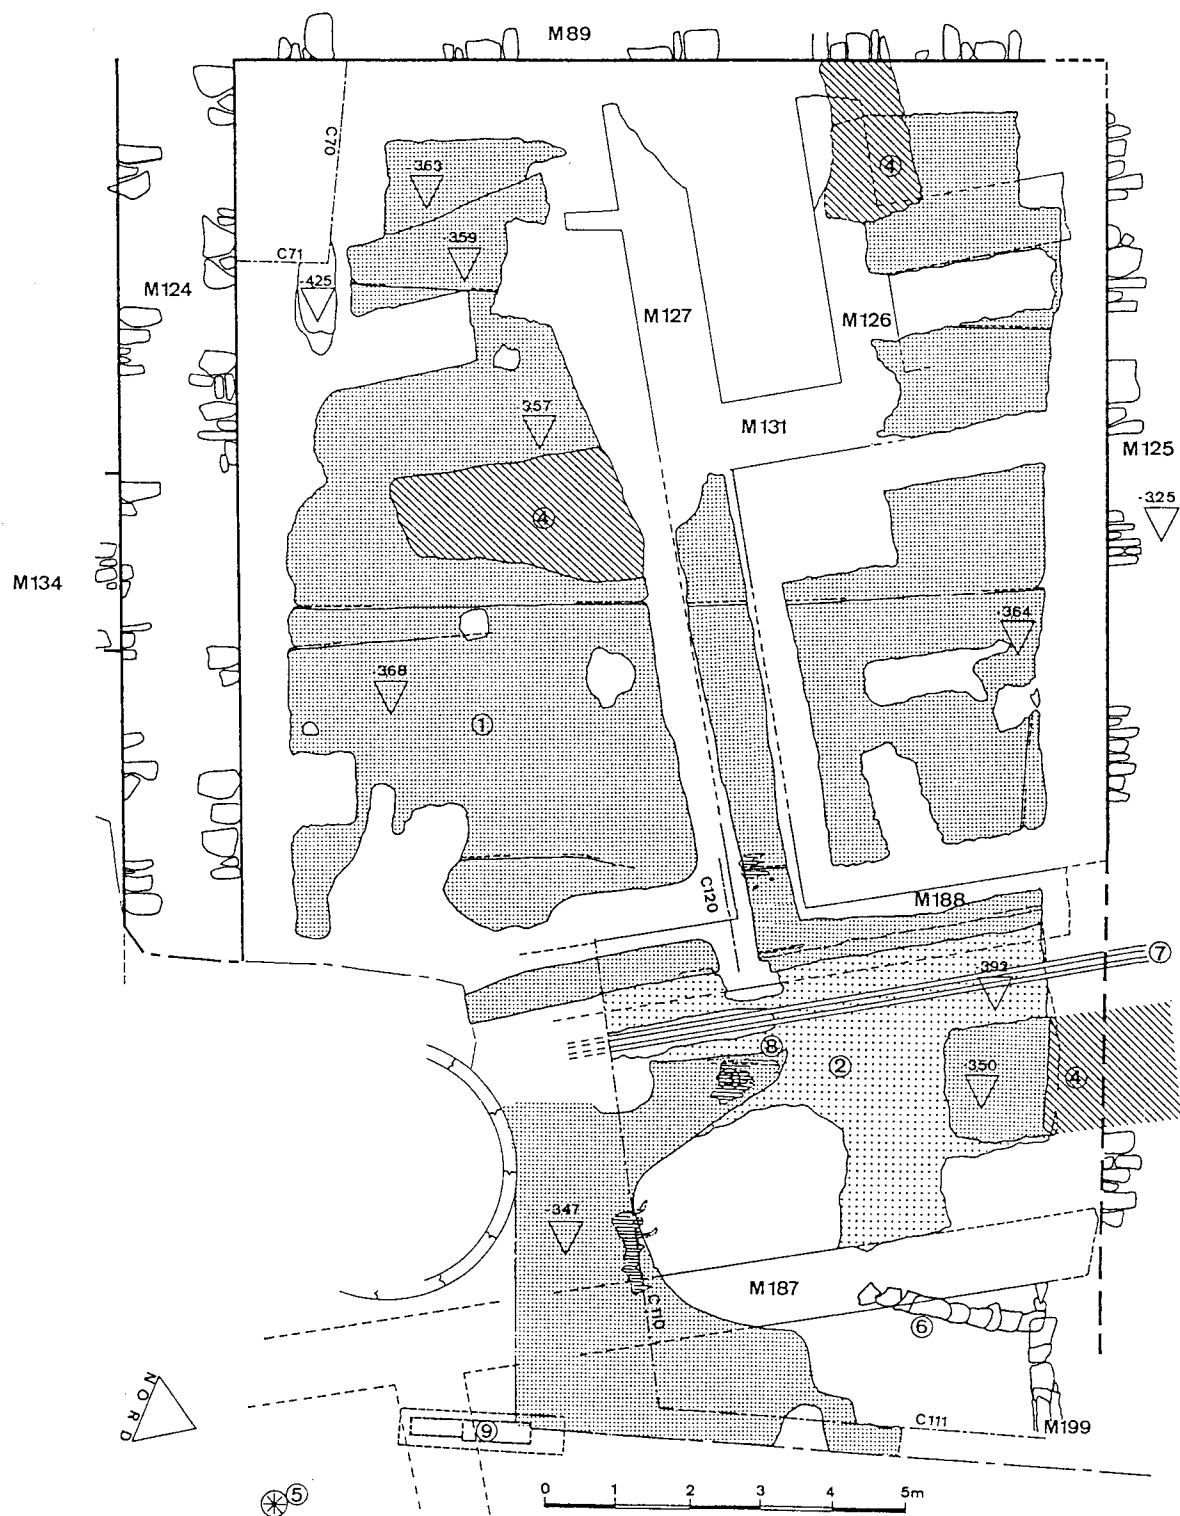
Fig. 100. Plan de la nef centrale

1. Sol du Haut Moyen-Age.
2. Sol gallo-romain.
3. Coulées de plomb prises entre les deux bétons de sol du Haut Moyen-Age.
4. Bermes épargnées au-dessus des sols bétonnés.
5. Emplacement de la mosaïque découverte par Paul Lohest.
6. Empierrement posé sur la surface d'arasement du mur romain.
7. Conduites modernes.
8. Traces d'une maçonnerie de direction nord-sud posée sur le sol bétonné médiéval.
9. "Muraille indéterminée" (signalée ainsi par Paul Lohest) passant au-dessus d'un mur romain.
10. Foyer romain.

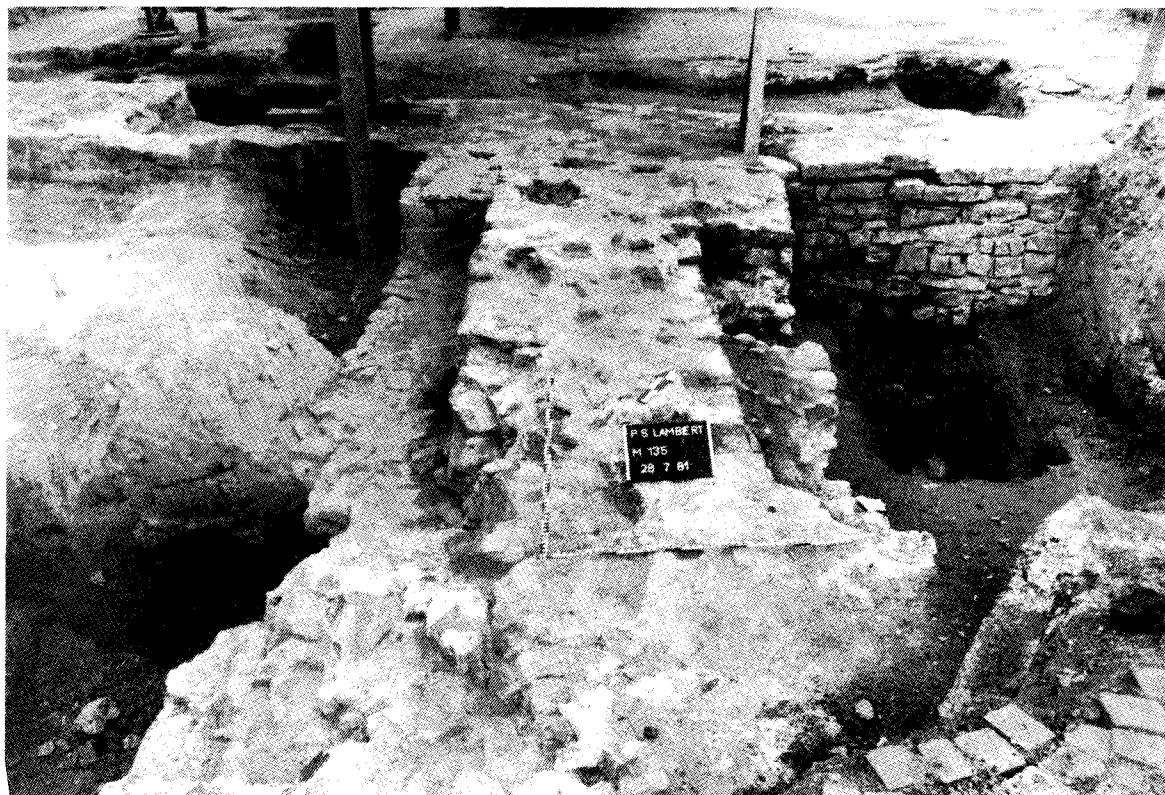
Fig. 102. Mur de refend de la nef sud, massif central plus étroit.

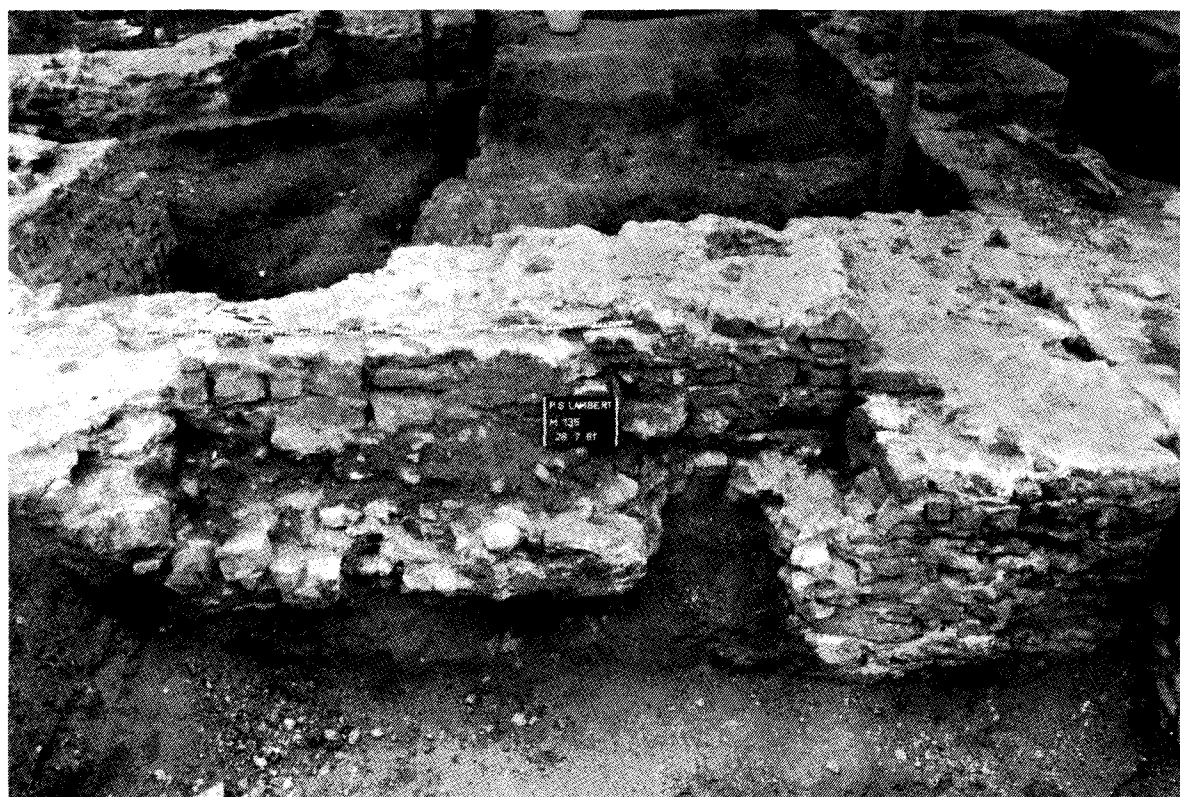
Fig. 103. Mur de refend de la nef sud avec massif central ajouté.

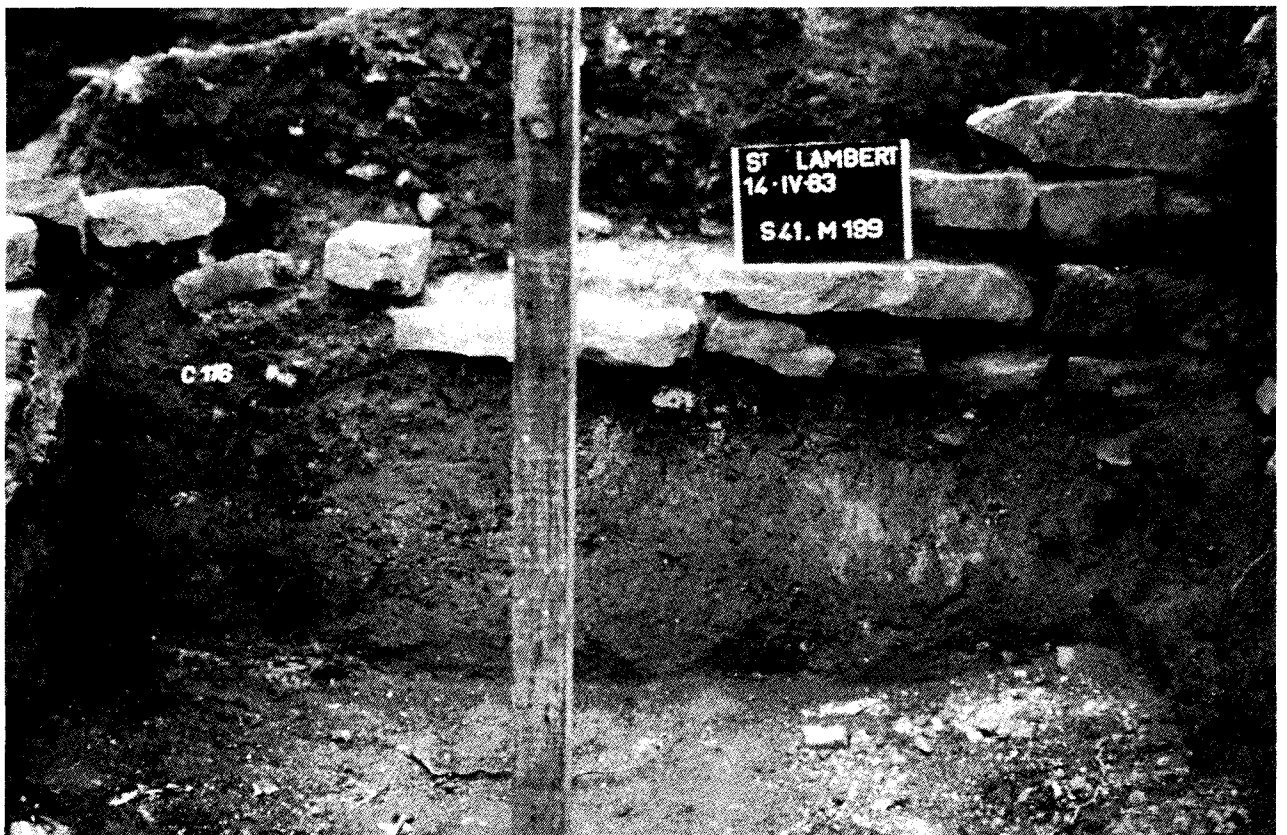
Fig. 105. Mur 199.

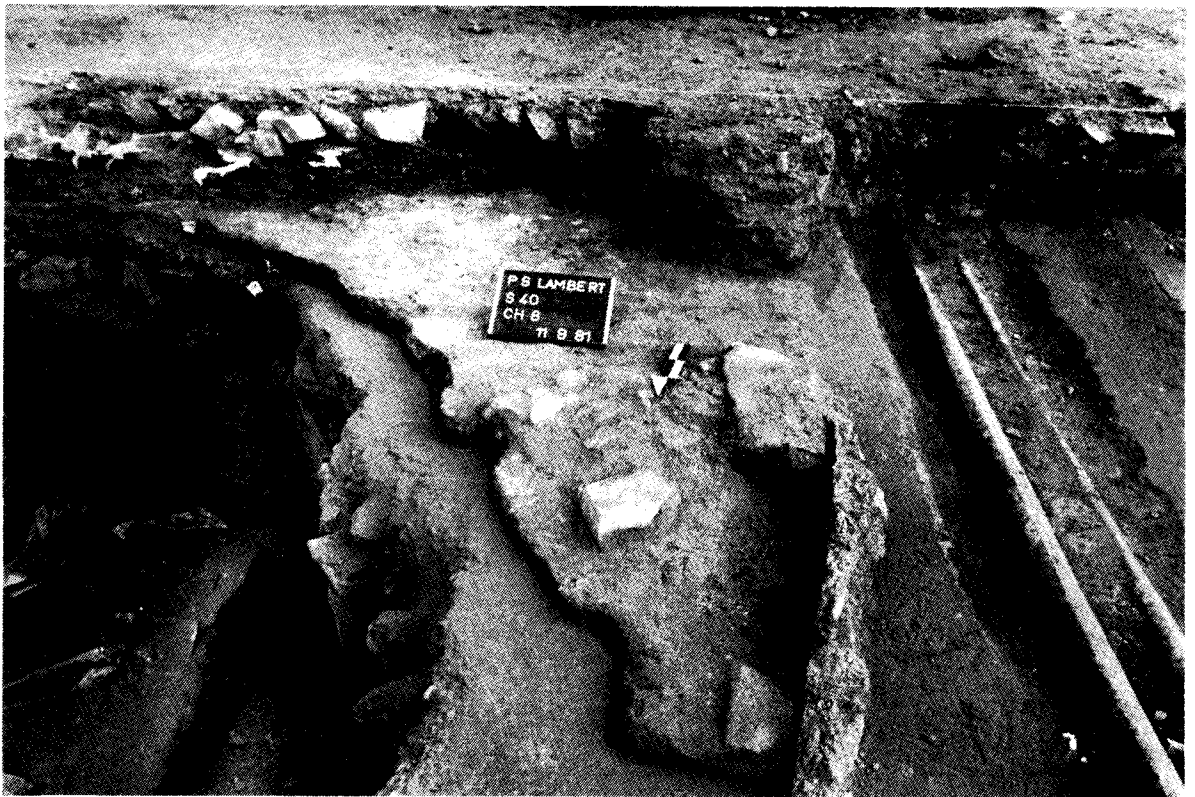
Fig. 107. Trace d'arrachement d'un petit mur d'axe nord-sud posé sur le béton de sol romain. A l'arrière-plan, sol bétonné du Haut Moyen-Age situé à un niveau supérieur.

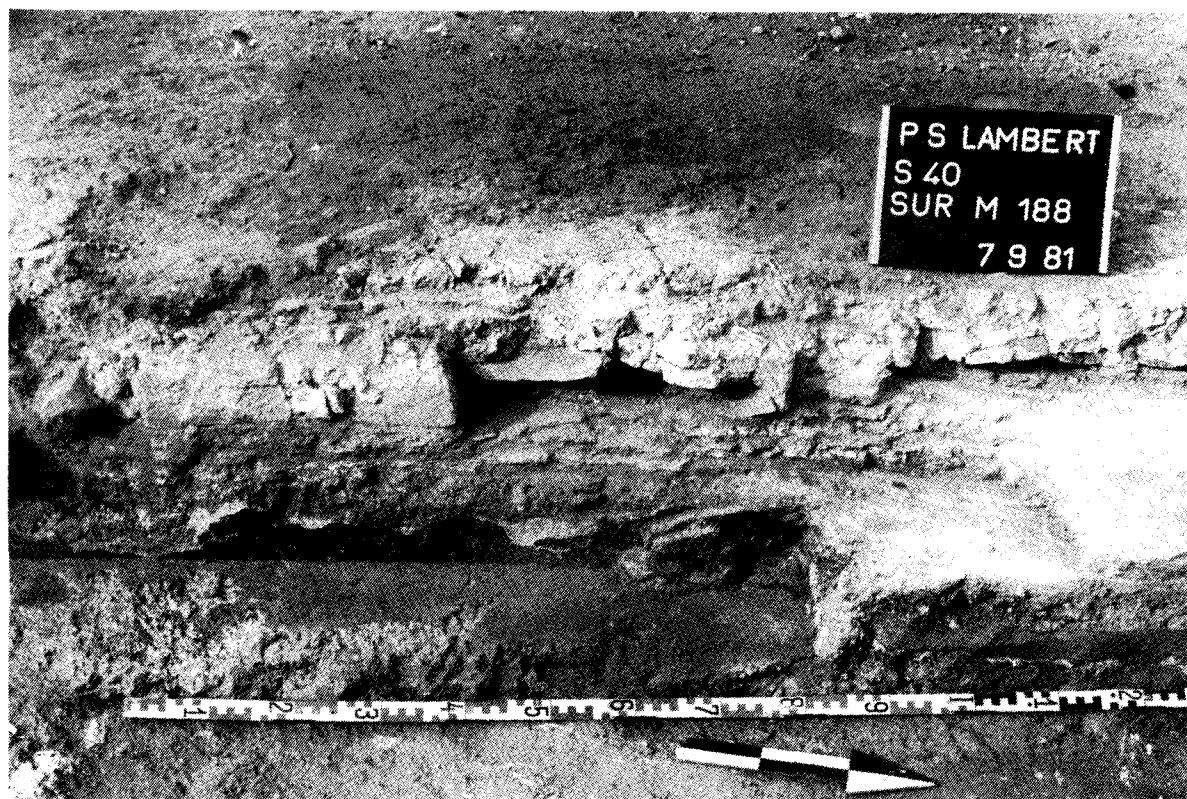
Fig. 112. Bétons pré-ottoniens conservés sur l'arasement d'un mur romain. En bas, sol et enduit mural romains, peints et lissés.

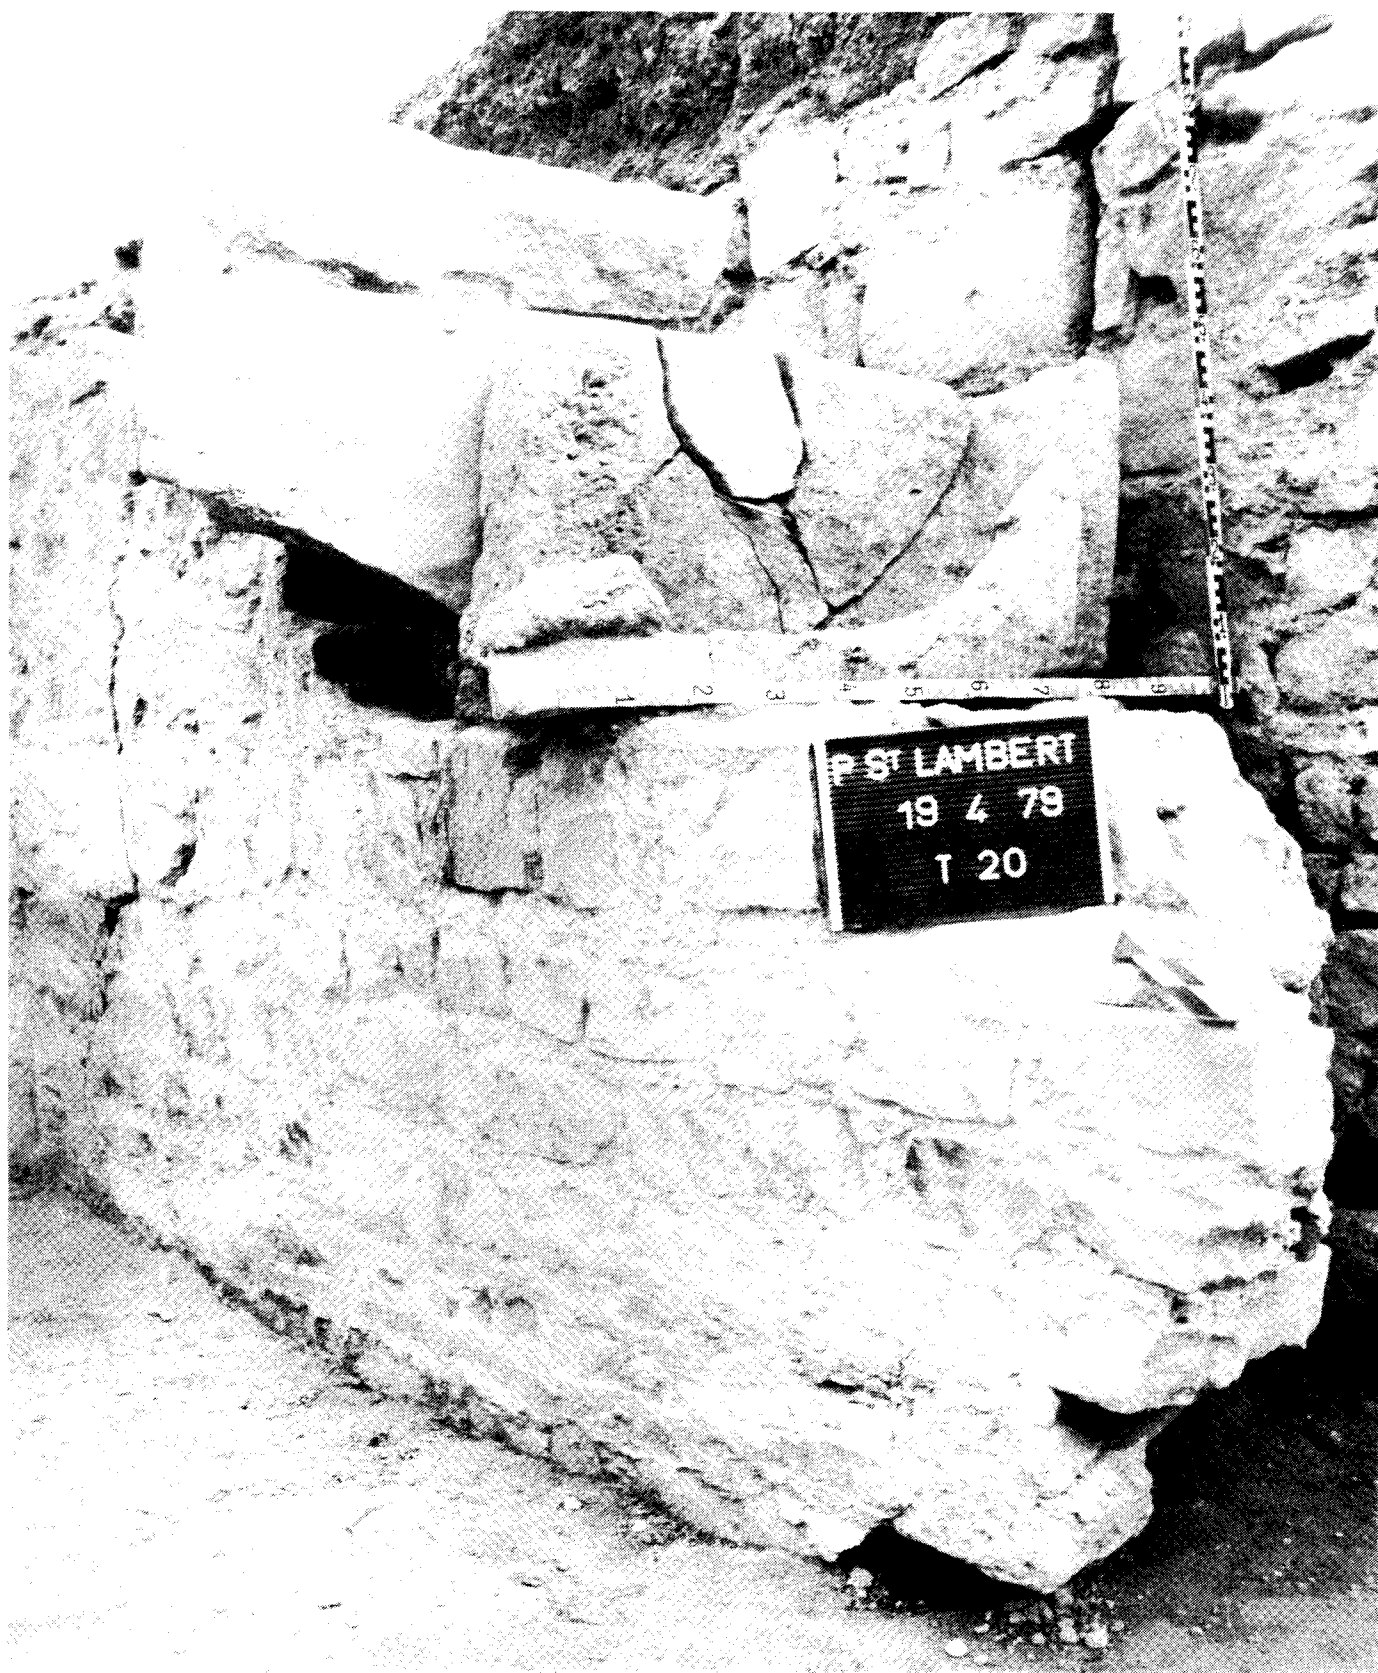
Fig. 127. Tombe 2.

*Groupe de cinq sépultures
composant quatre sarcophages et un caveau
(plan pages 16 et 22)*

Tombe 2 (fig. 127, 128, 129)

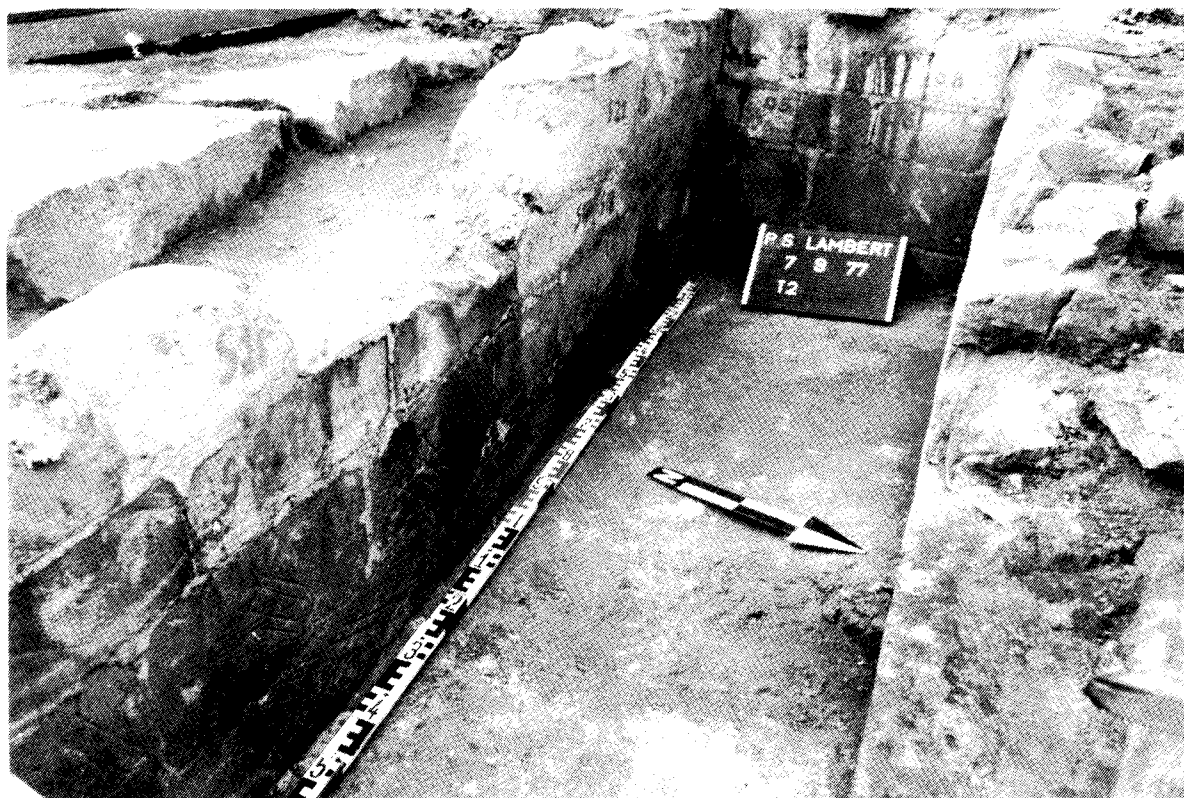
Fig. 128. Tombe 2. Blocs de tuffeau ("pierre de sable") portant des marques d'assemblage.

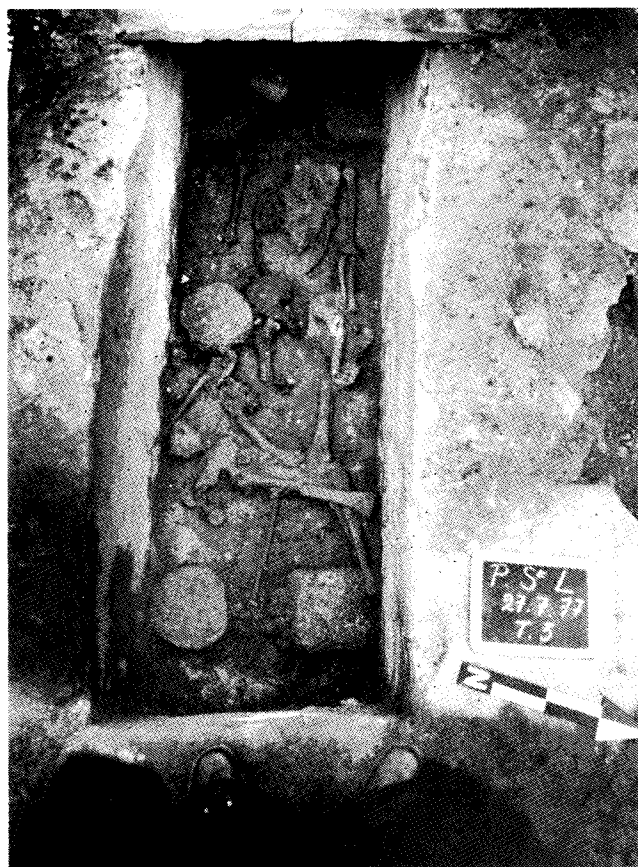
Fig. 132. Tombe 3. Le cercueil était posé sur six blocs de pierre.

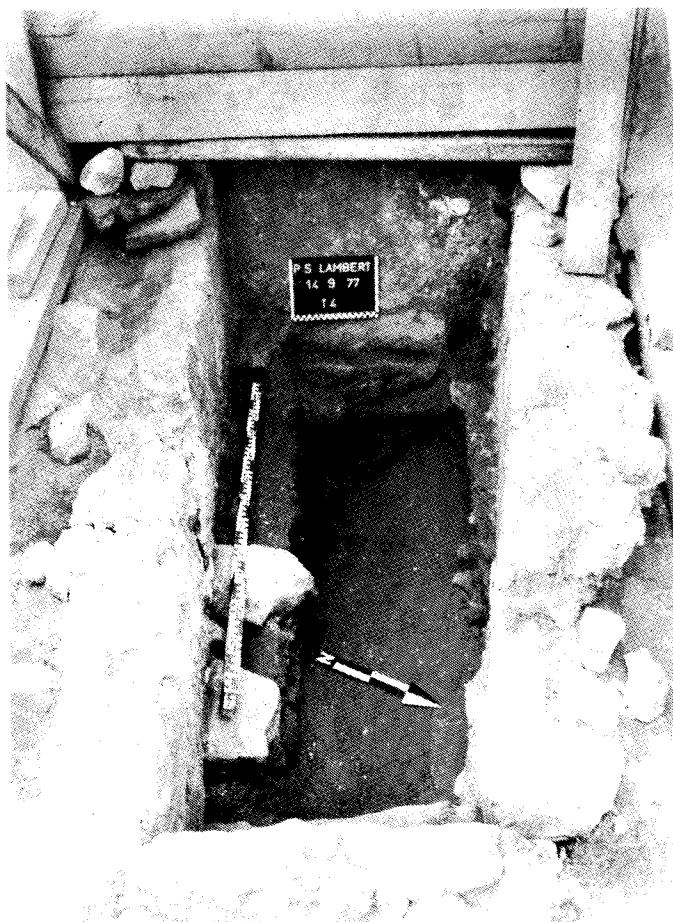
Fig. 133. Tombe 4. Petits blocs de grès appareillés, tapissés d'un enduit rose.

Tombe 4 (fig. 133, 134)

Le caveau est composé de matériaux hétéroclites : pierres de sable maçonnées avec des ardoises dans les joints, lits d'ardoises, lits de grès. En général, la maçonnerie est grossière et les parois intérieures du caveau sont recouvertes d'un enduit peu soigné et charbonneux. La tombe contient des ossements en désordre dont certains passent sous la paroi; elle a donc été creusée à l'emplacement d'une tombe antérieure. Vers le nord, elle est construite sur un dallage de pierre appartenant sans doute à une construction précédente.

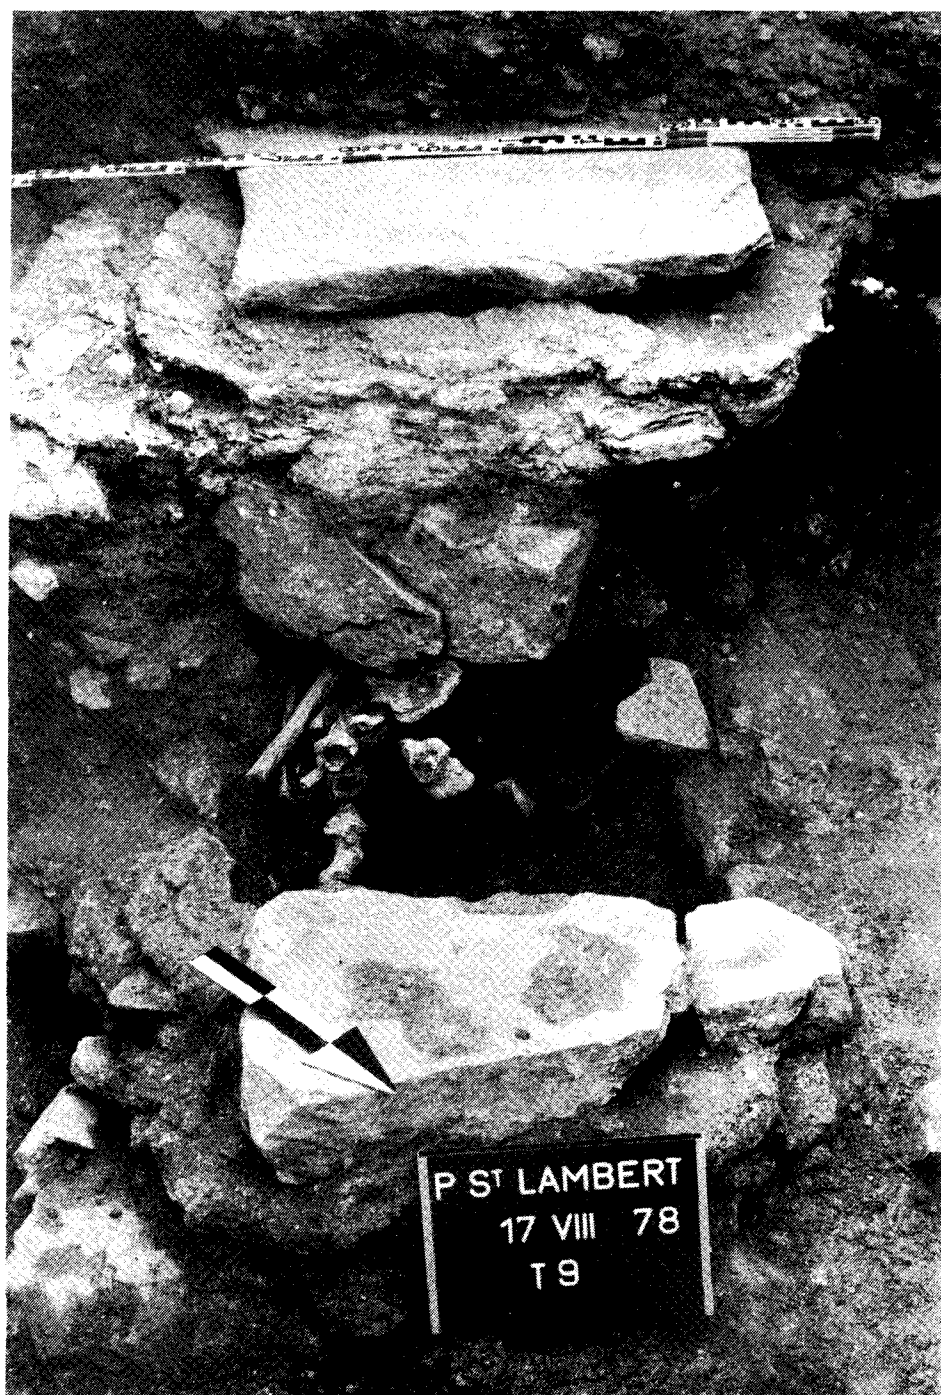
Fig. 136. Tombes 9 et 11 superposées (voir coupe 2).

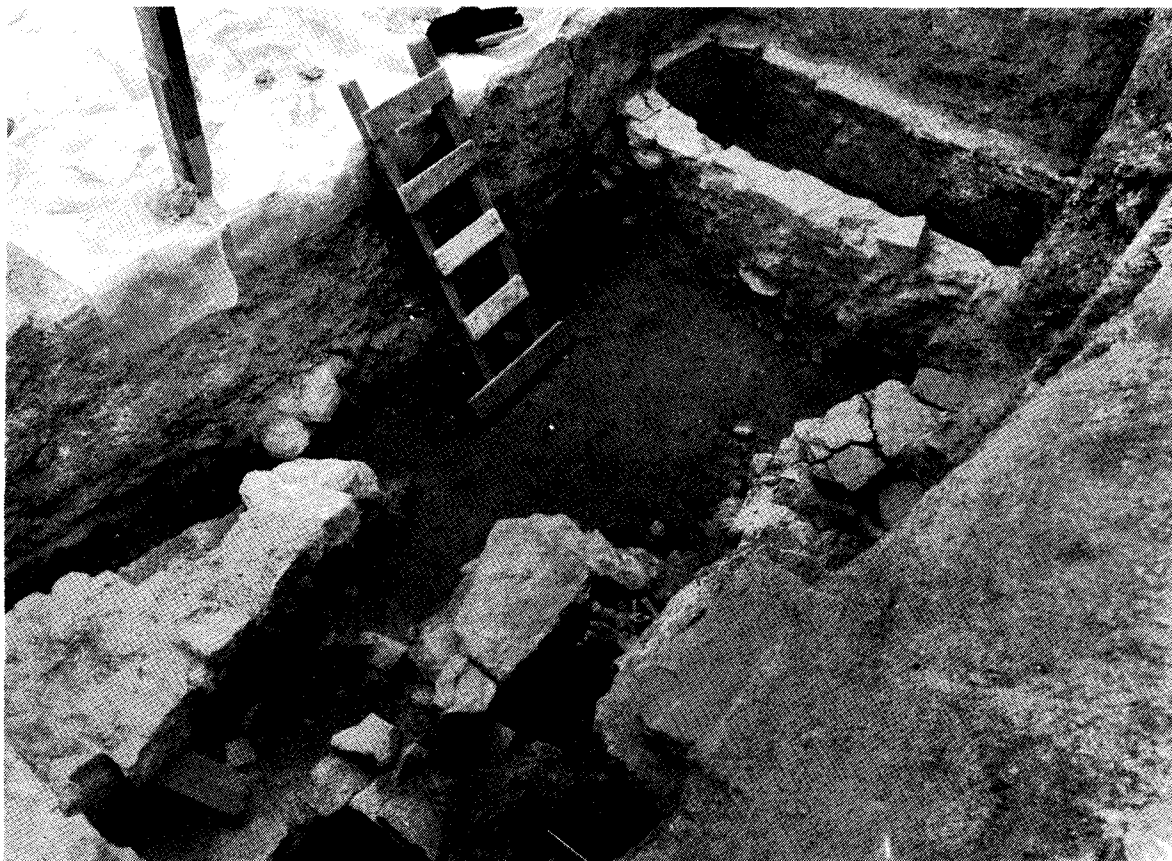
Fig. 137. Sépultures (T11 et T13) découvertes au chevet de l'église ottonienne. Dans le fond, la tombe 8 épouse l'angle des murs 19 et 61.

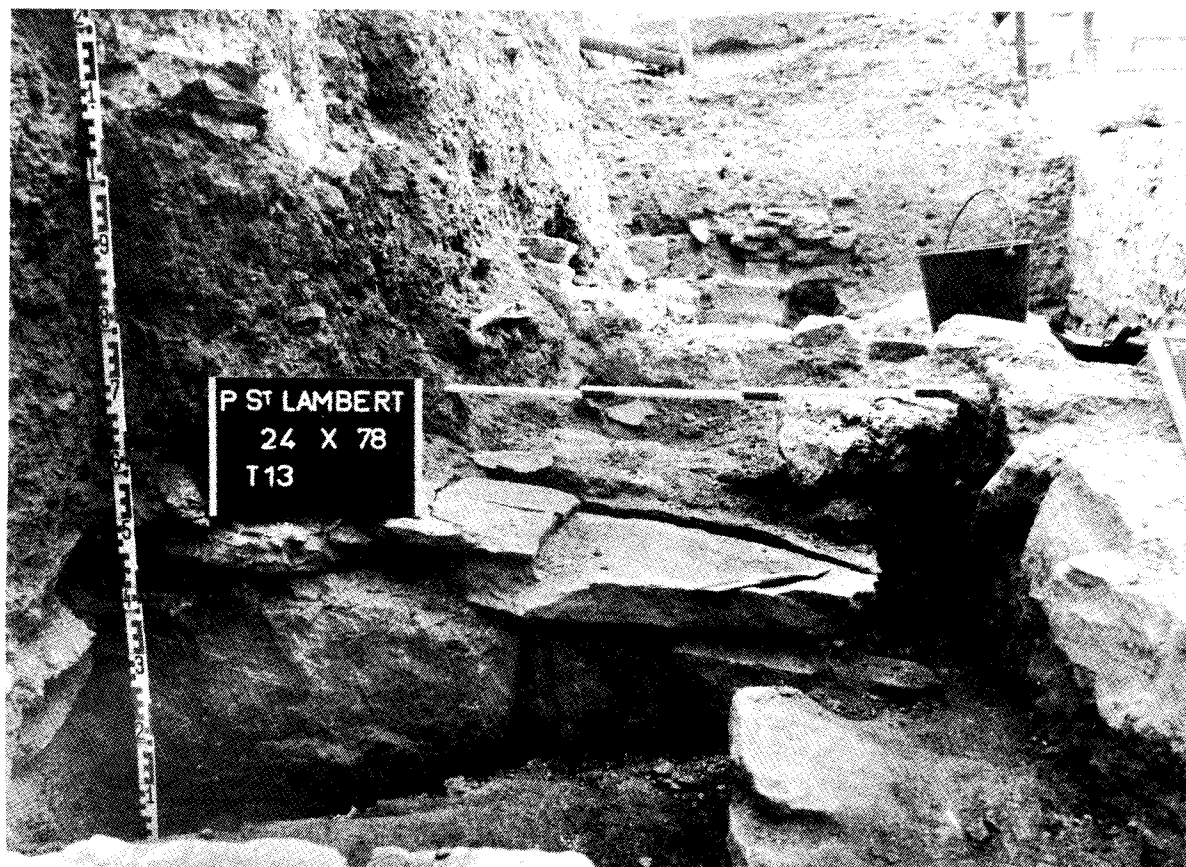
Fig. 139. Tombe 13. Les parois sont constituées de grandes dalles dressées et supportent les dalles de couverture.

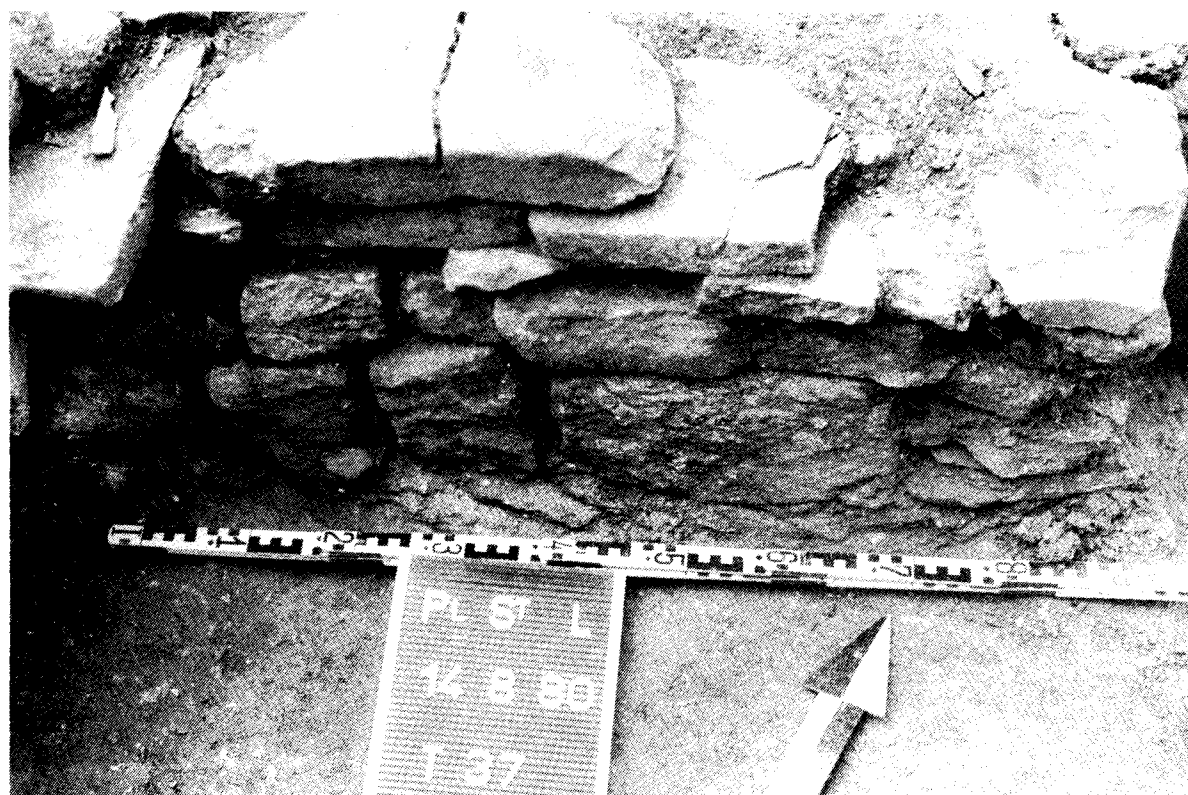
Fig. 140. Tombe 37. Parois de petits blocs de grès appareillés et grandes dalles de couverture.
