AUX ORIGINES DE LA CATHÉDRALE GOTHIQUE SAINT-LAMBERT DE LIÈGE

Jean-Marc LÉOTARD*

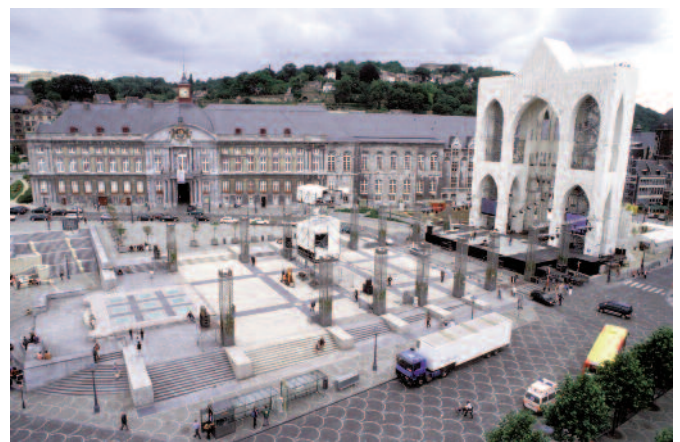
Figure 1. La Place Saint-Lambert en 2000. Du complexe cathédral ne subsiste que le palais. A l'avant plan de celui-ci, l'emprise de l'église évoquée par des traces au sol est temporairement complétée par une reconstitution en toile de son chœur oriental (© In Situ - Serv. archéologie, dir. Liège, dpt, MRW. Photo: Géron Ph.).

Il nous revient de planter le décor (fig. 1) et d'illustrer au mieux de nos connaissances actuelles quelles furent les origines d'un édifice dont il sera question dans les prochains jours.

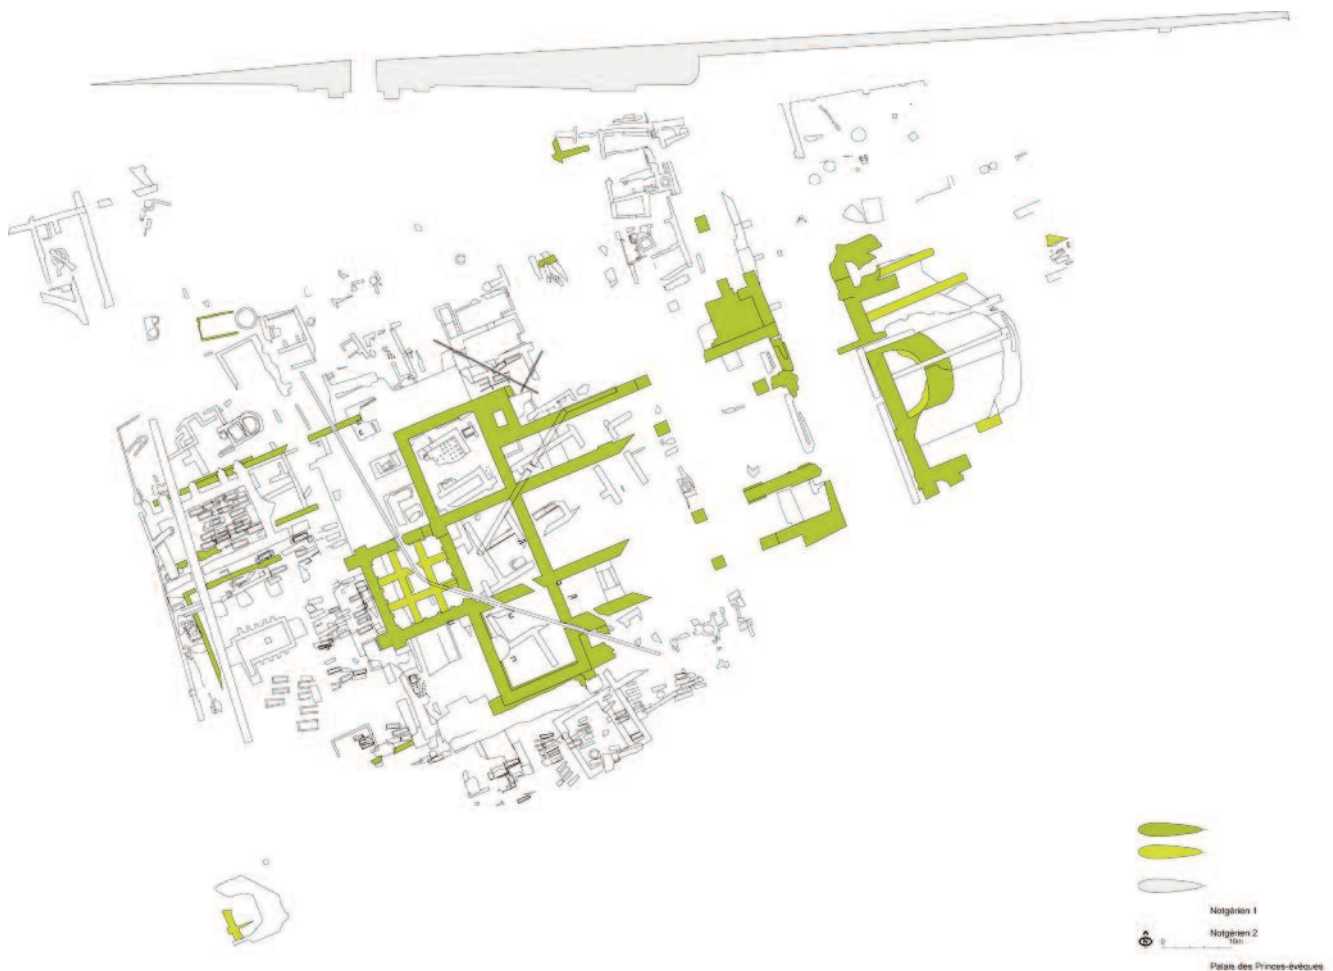
Figure 4. Vestiges de la cathédrale et des cloîtres ottoniens (© In Situ - Serv. archéologie, dir. Liège, MRW. Graphisme: Tayenne F.).

Débutée sous le règne de Notger, évêque admis au rang de prince, la reconstruction du complexe ecclésiastique s'inscrit dans une programmation mûrement pensée (fig. 4). Outre la cathédrale, les cloîtres orientaux et occidentaux sont réédifiés selon une orientation commune. Notger complète cet ensemble par l'im-

plantation, sur son flanc méridional, d'une église baptismale: Notre-Dame-aux-Fonts. L'église ottonienne comporte deux chœurs, l'un dédié au martyr, l'autre à sainte Marie, deux transepts dont l'occidental contient les accès à la cathédrale et trois nefs. Le chœur occidental surmonte une crypte carrée, le chœur oriental, semi circulaire, est flanqué de deux absidioles. Des tours d'escaliers se trouvaient ancrées à l'angle des nefs et des croissillons. Enfin, comme l'indiquent des épaissements dans les murs de chaînage accueillant les supports entre la nef centrale et les collatéraux, l'on peut proposer une alternance de supports – colonnes et piliers – ou à tout le moins une alternance d'appuis majeurs et mineurs divisant le vaisseau en un nombre de travées: six selon M. Otte et peut-être davantage selon M. Piavaux. Les textes attestent de l'existence d'un plafond plat alors que la présence de tours lanternes implantées à la croisée des transepts reste hypothétique. Bien que partiellement ruinée lors de l'incendie de 1185 et alors qu'un important programme de transformations au niveau des chœurs mais aussi des nefs était en cours (fig. 5), la

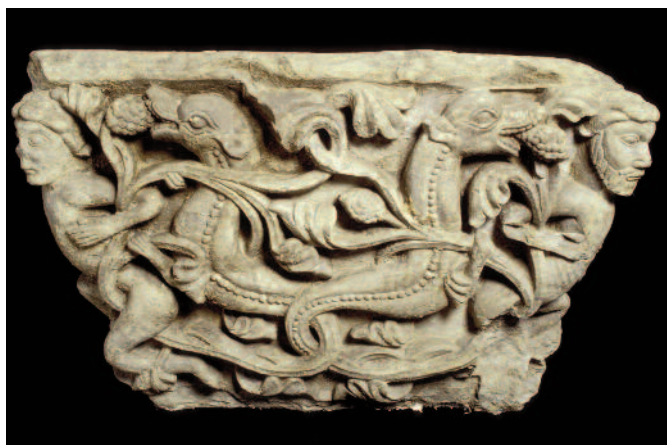
Figure 5. Chapiteau de pilier roman (H: 0,67; L: 1,00; l: 1,00 m) attestant d'un réaménagement intérieur de l'édifice à la fin du XIIe siècle (© In Situ - Serv. archéologie, dir. Liège, MRW. Photo: Géron Ph.).

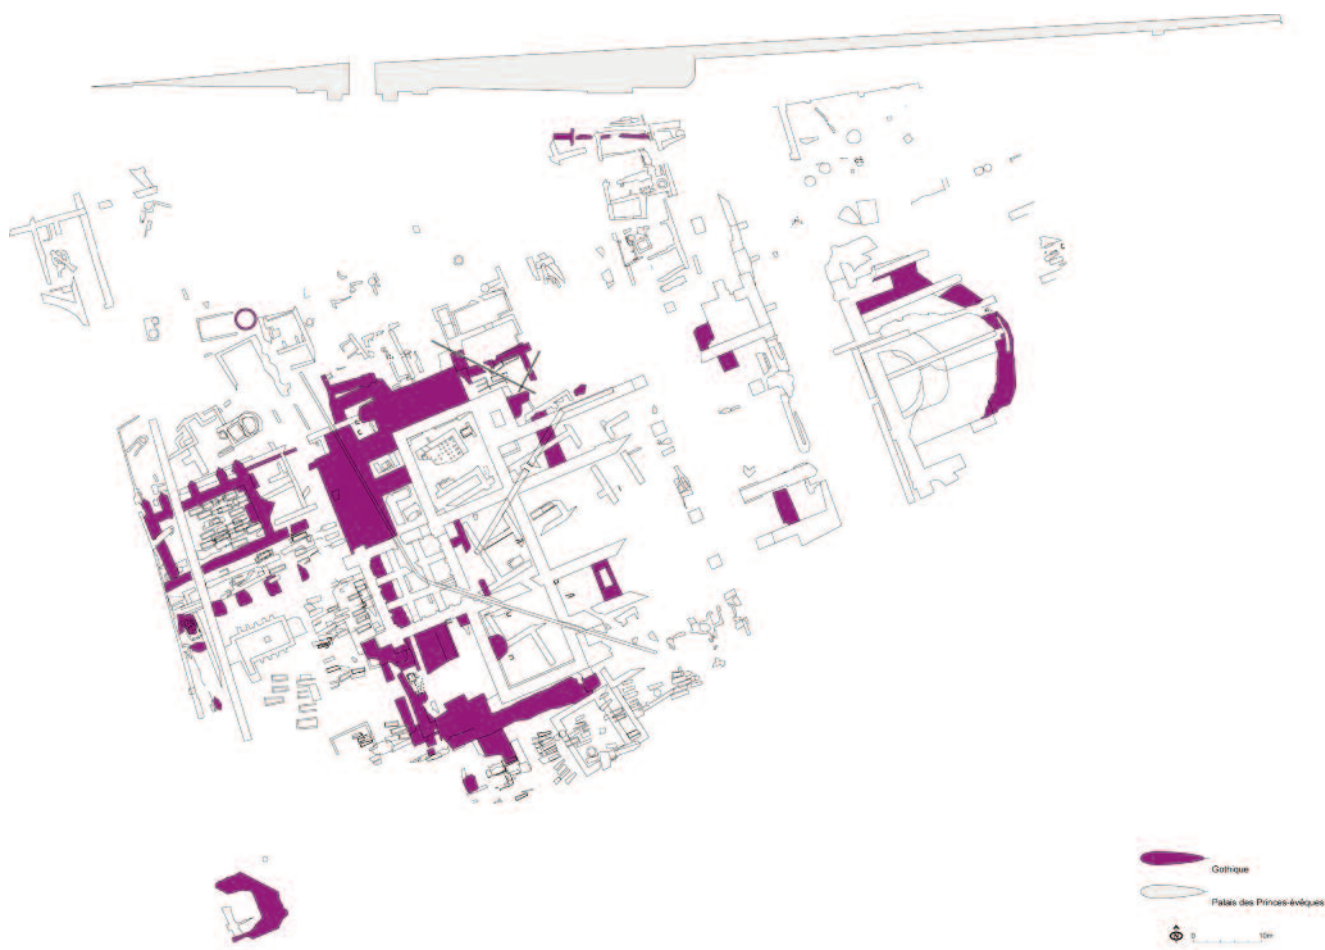
Figure 6. Vestiges des principales adjonctions apportées aux fondations, sans doute à partir du début du XIIIe siècle (© In Situ - Serv. archéologie, dir. Liège, MRW. Graphisme: Tayenne F.).

structure ottonienne consacrée en 1015 par le successeur de Noger, Baldéric II, constitue l'ossature de toutes les évolutions dont il sera ici question (figs. 6 et 7). Outre le plan de l'église notgérienne, toujours facilement perceptible au fil des évolutions, il semble que quelques éléments d'élévations, ottoniens ou romans (fig. 8), subsistèrent jusqu'à la démolition de la cathédrale qui débuta à la fin des Temps modernes [1].

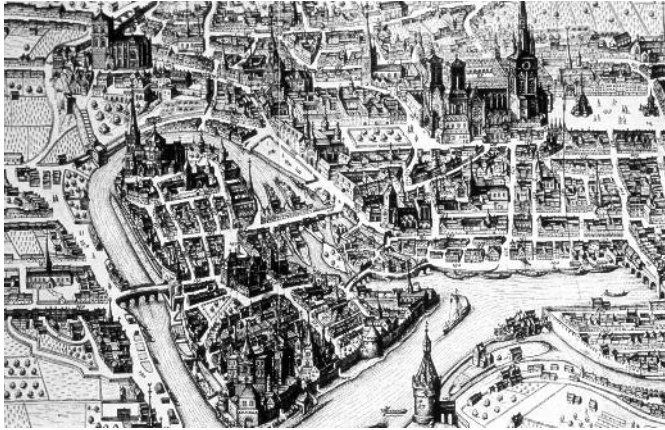
Figure 7. Gravure de J. Milheuser représentant Liège au XVIIIe siècle. Dans le quart supérieur droit, on découvre la cathédrale dont les cloîtres sont à peine évoqués (coll. Bibliothèque de l'Université de Liège).

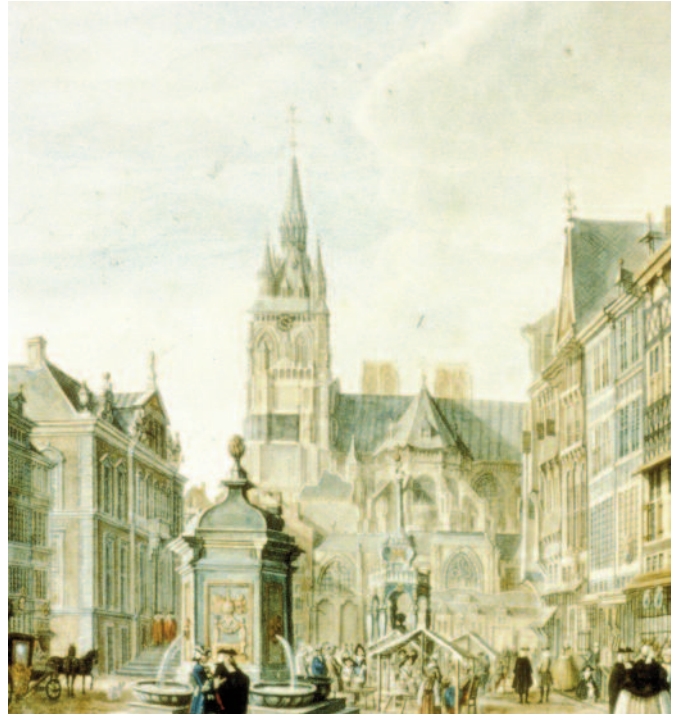
Figure 8. Ce tableau de Jan De Beyer (XVIIIe siècle) nous permet de découvrir le chœur oriental vu depuis la Place du Marché. Sur cette vue, il semble que des portions de structures d'allure romane soient conservées au contact avec le croisillon oriental (coll. privée).
