L'occupation mérovingienne de Sclayn et ses prolongements au Bas Moyen Age

Patrick HOFFSUMMER
et le Cercle Archéologique de Sclayn

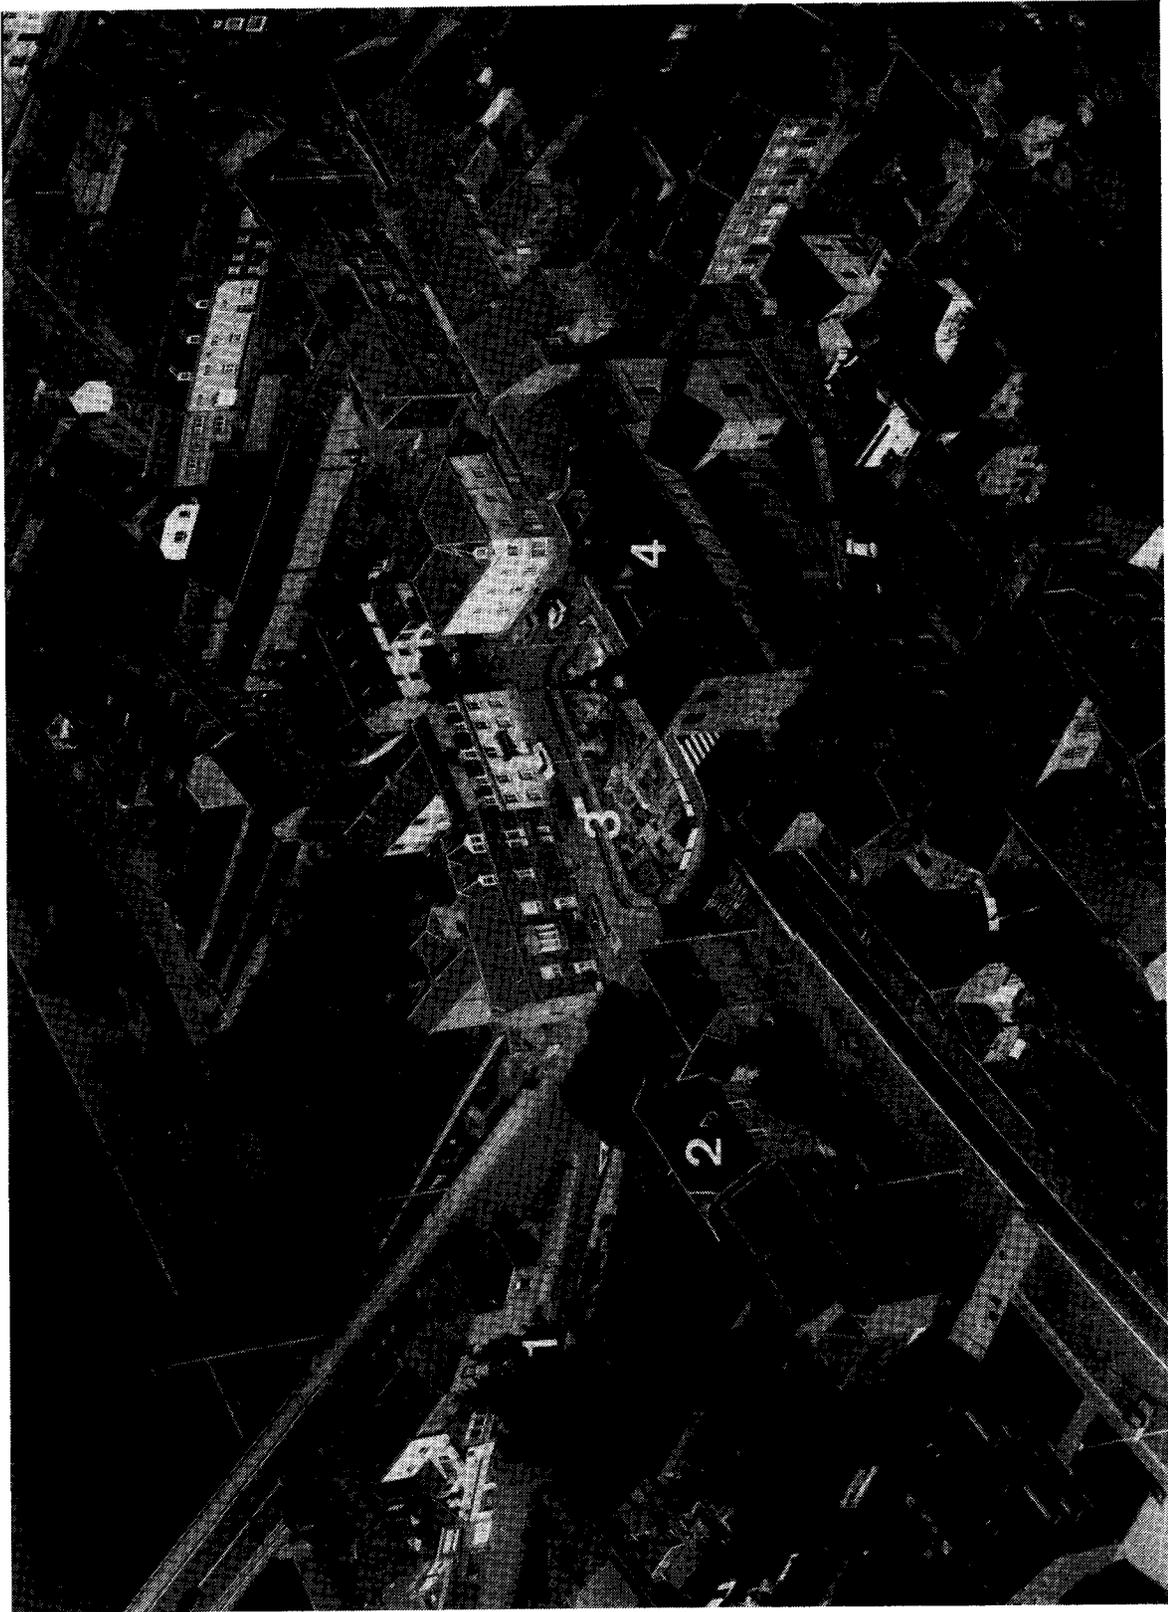
FIGURE 1 — *Vue aérienne du centre du village de Sclyayn.*

1. *Ancien chemin menant au passage à gué.*
2. *Ancien hôpital du chapitre.*

3. *Fouille de la place.*
4. *Collégiale romane.*

Installé dans le creux d'un méandre de la Meuse, le village de Sclayn occupe la plaine alluviale, là où un passage à gué (fig. 1 et 2) reliait les plateaux de la Hesbaye et du Condroz avant qu'un pont ne soit construit après la régularisation du cours du fleuve. La collégiale romane (GENICOT, L.-F., 1969) se dresse en bordure de la route de la rive droite, à mi-distance de Namur et de Huy. La traversée de Sclayn par cette voie de communication est relativement récente; visible sur le plan cadastral Popp de 1850, elle est absente de la carte de Ferraris (1771 - 1778). C'est sous cette route nationale qu'un sarcophage fut découvert en 1934 à l'occasion de travaux de distribution d'eau à 7 ou 8 mètres de distance du bas-côté nord de la collégiale. Le sarcophage, identique à ceux découverts à Andenne et à Amay, était taillé dans un bloc de pierre blanche suivant la technique traditionnelle de certaines sépultures mérovingiennes (WIBIN, B., 1934).

Plusieurs relevés de détail sont en cours et surtout la présence d'arrière-linteaux de bois aux fenêtres (fig. 1) ainsi que l'existence d'une charpente à chevrons-portant-ferme sur une petite tour annexe ont permis d'entamer une étude dendrochronologique très complète. Les premiers résultats situeraient cet édifice, pour sa partie originelle, à la fin du XIIIe siècle.

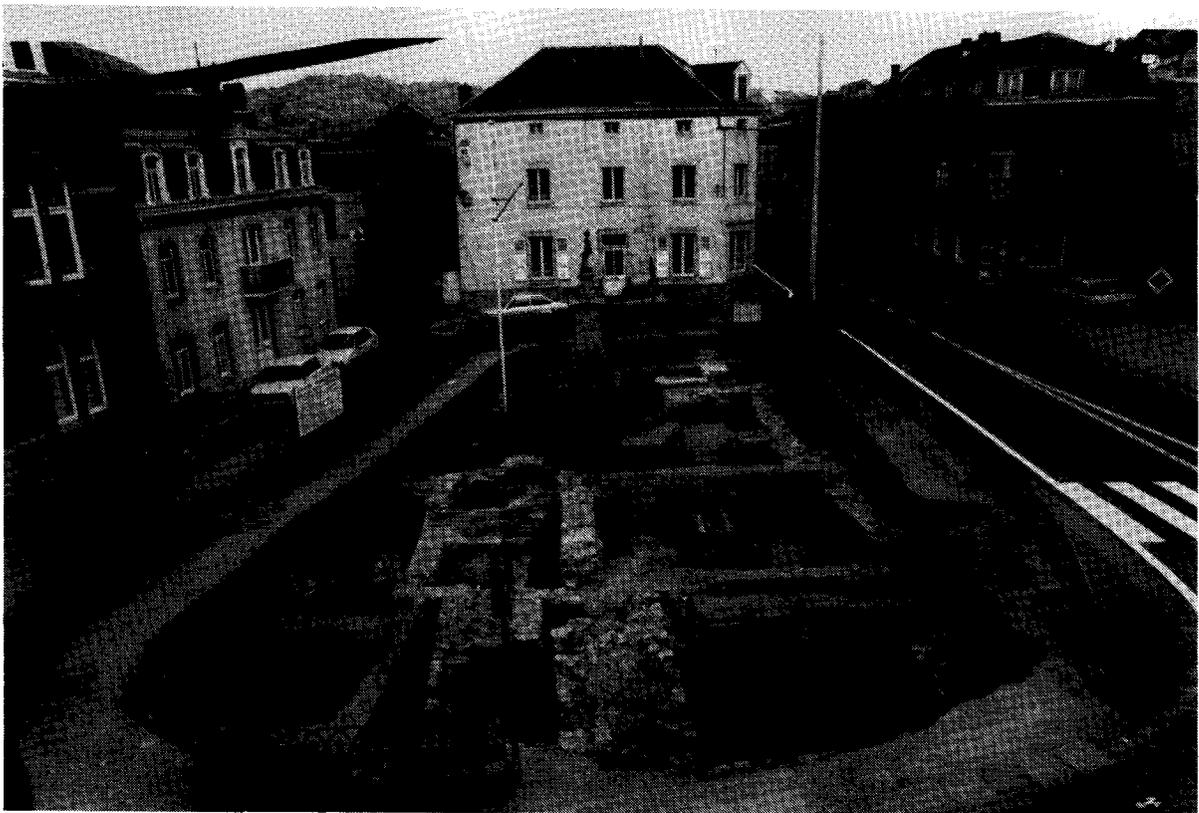
FIGURE 3 — Vue générale des fouilles de la place.

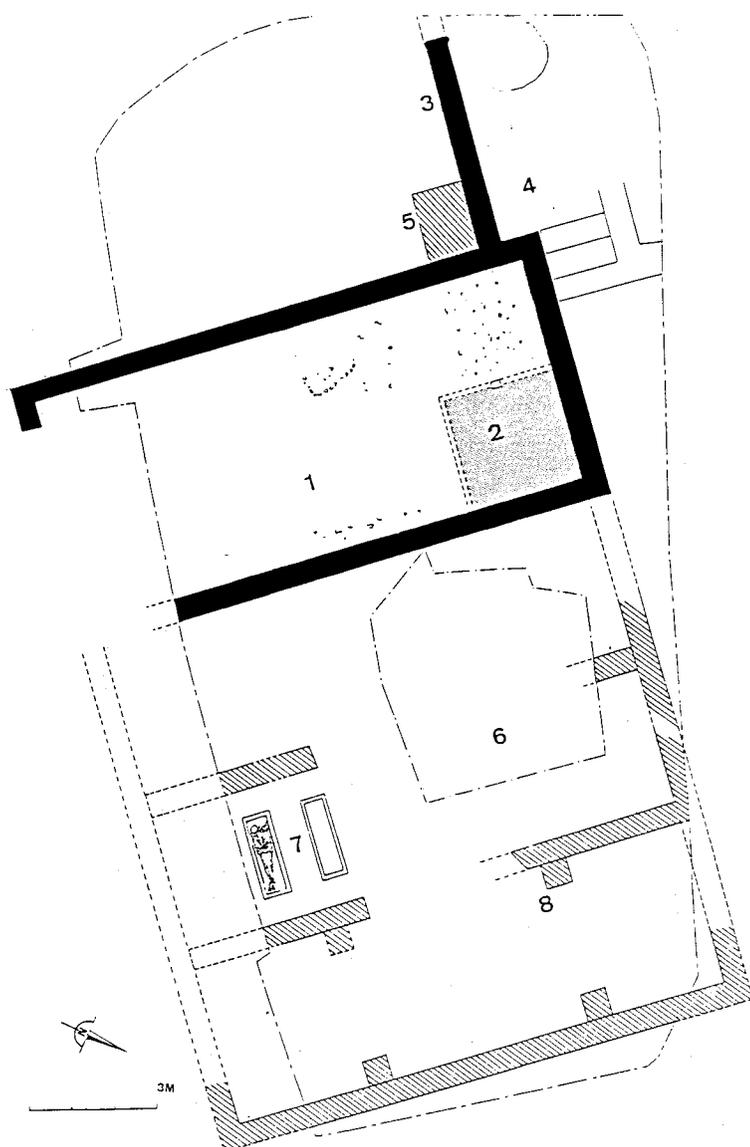
FIGURE 4 — Plan schématique des première (en noir) et deuxième (en hachure) phases de construction.

1. Bâtiment nord-sud, mérovingien avec sol d'occupation recouvert d'un niveau brûlé.
2. Petite pièce intérieure avec sol en béton blanc et trace d'une paroi en pisé.
3. Mur en épi (enceinte de protection ?).
4. Zone de rejet à l'extérieur du bâtiment avec fosse à détrit.
5. Fondation en radier de construction analogue à la phase d'agrandissement.
6. Emplacement du monument aux morts.
7. Caveaux maçonnés entre deux murs de refend de la deuxième phase.
8. Pilastres.

LA PREMIERE PHASE (fig. 4)

Le point de départ qui guide l'établissement d'une chronologie du site fouillé est la présence d'un bâtiment d'une largeur de 6.30 m x 13 m de long, dimensions externes. Il est orienté nord-sud et ses murs, de 51 à 57 cm d'épaisseur en élévation, sont constitués de moellons de calcaire et de grès soigneusement liés par un mortier jaune vif; ils sont conservés jusqu'à une hauteur de 1 m maximum (fig. 5). Un mur est accolé perpendiculairement à la façade est.

LA DEUXIEME PHASE (fig. 4)

D'autres murs prolongent le premier bâtiment à l'est pour former un rectangle de 13 m x 18.60 m. Les nouveaux murs sont toutefois légèrement plus larges (environ 60 cm) et de facture différente de ceux de la première phase. Les moellons sont plus grands, moins cubiques. L'espace intérieur de l'agrandissement se subdivise en six petites "cellules" ouvertes vers une "nef" centrale ouest-est à l'aide de quatre murs perpendiculaires à l'enveloppe extérieure. Quatre pilastres délimitent deux de ces "cellules" à l'est du bâtiment. Deux caveaux appareillés et vides de mobilier funéraire ont été installés dans une autre de ces "cellules", sorte de chapelle funéraire ? D'après la stratigraphie, l'ancien mur occidental de la première phase aurait été conservé car la couche de chaux, reste du sol d'occupation ou de construction de l'agrandissement, vient buter contre lui. Sous cette couche de chaux, l'argile contenait quelques tessons et perles de verre mérovingiens. Une fondation rectangulaire, accolée dans l'angle formé par l'épi contre la façade ouest, pourrait appartenir au deuxième type de maçonnerie.

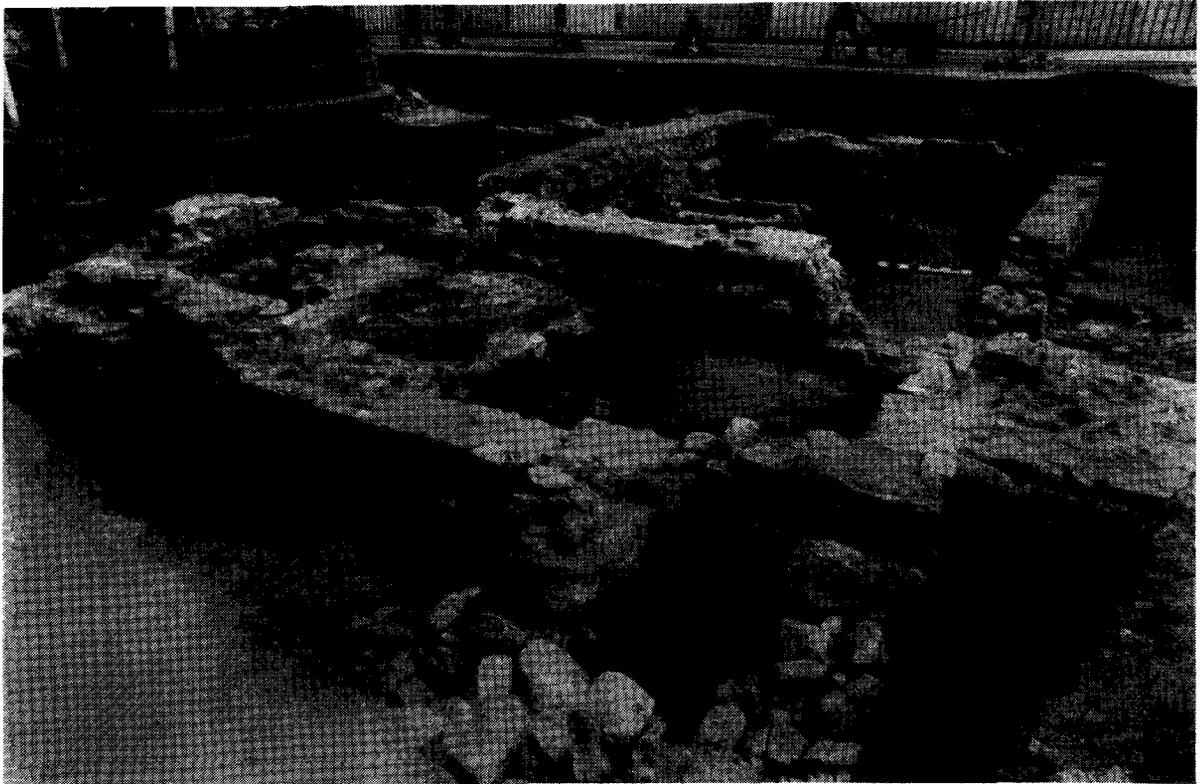
FIGURE 5 — La première phase de construction vue du nord-ouest.

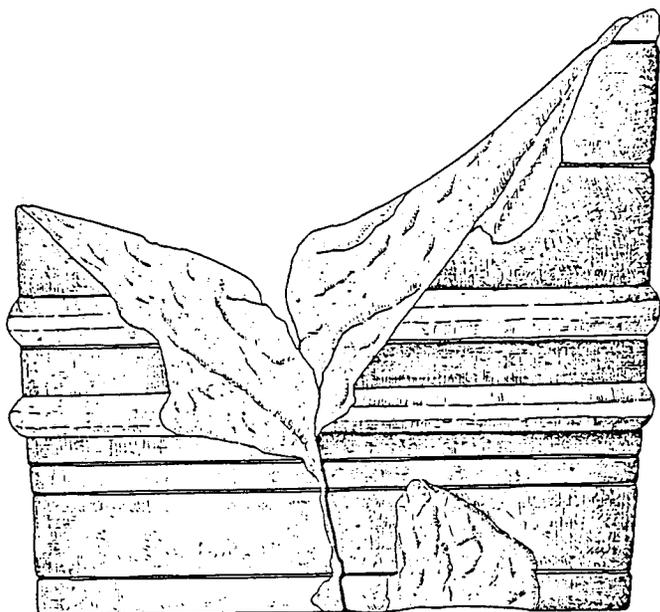
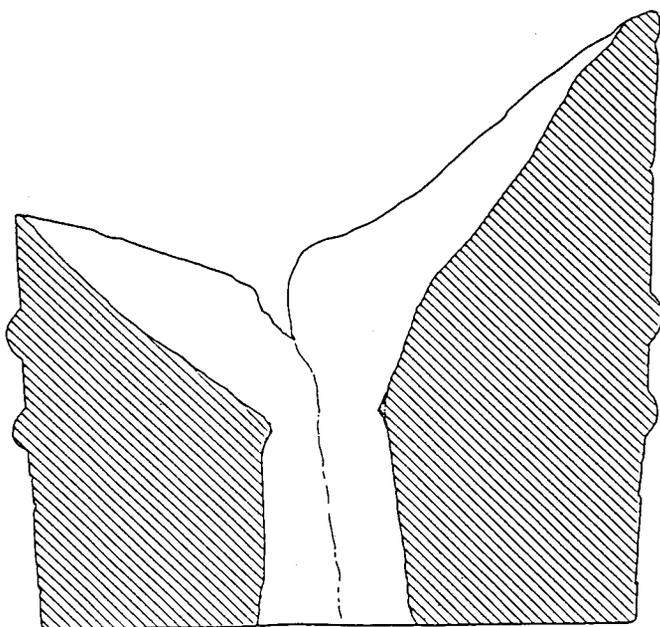
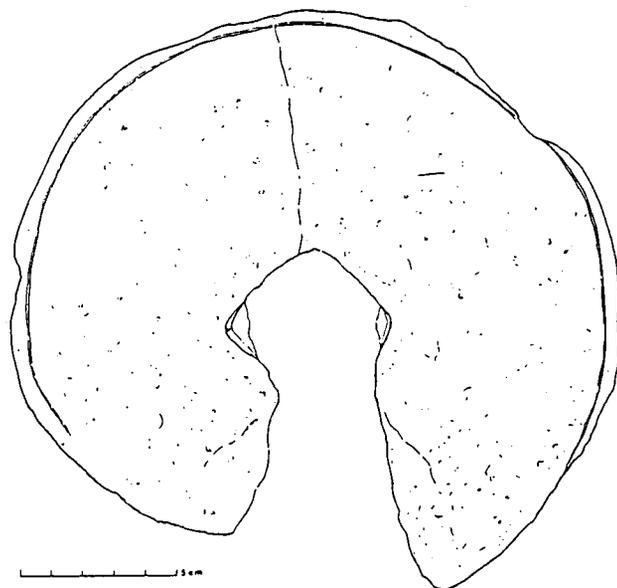
FIGURE 7
Elément architectural en calcaire oolithique trouvé dans un niveau de démolition sur la couche d'incendie du bâtiment de la première phase.

Cette couche d'incendie daterait un abandon du premier état du bâtiment car le charbon de bois est immédiatement recouvert de débris de constructions (blocs de grès, de calcaire et de mortier jaune) sur une épaisseur de 30 à 40 cm. Le niveau de démolition contenait en outre des fragments de chapiteaux finement ouvragés en calcaire oolithique (fig. 7).

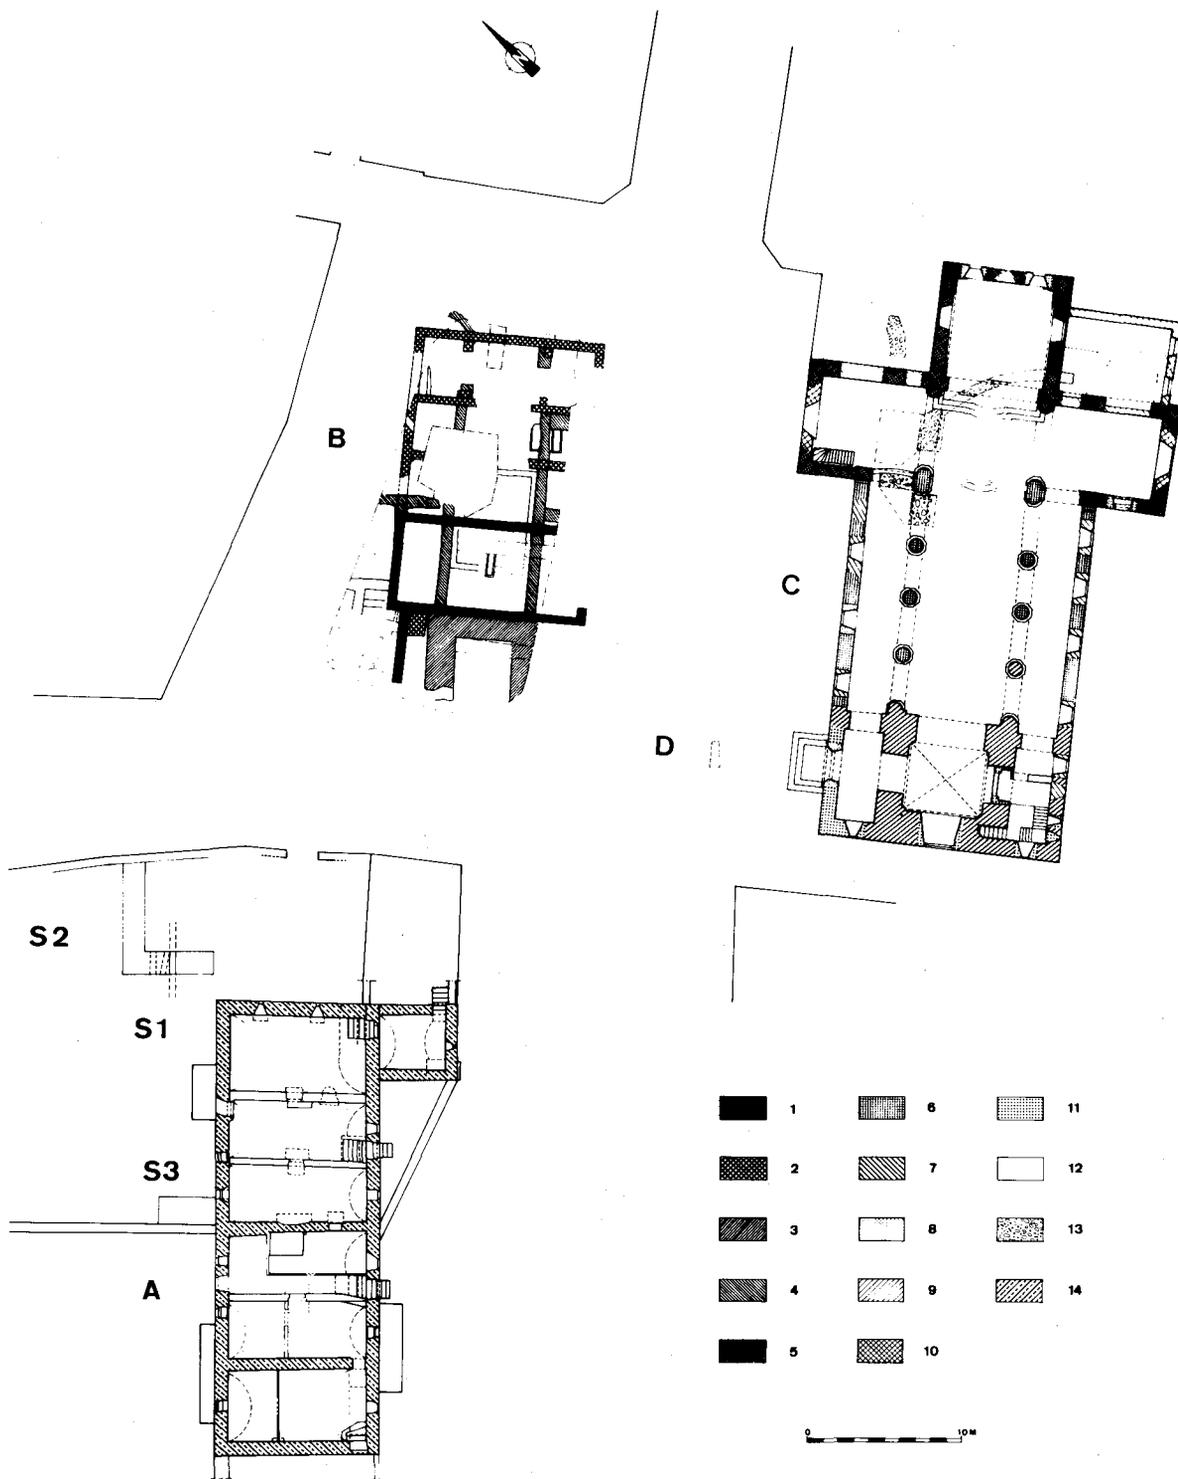
FIGURE 8 — Les bâtiments médiévaux reconnus au centre de Sclayn.

A. Hôpital du chapitre (fin XIIIe siècle).

B. Bâtiment mérovingien agrandi et modifié jusqu'aux Xe-XIe siècles.

1. Phase mérovingienne.

2. Agrandissement fin VIIe — VIIIe siècle ?

3. Division des phases 1 et 2 en trois nefs : église des Xe et XIe siècles ?

4. Tour de l'église de la phase 3.

5. Choeur et transept de la collégiale romane (vers 1072)

6. Nef de la collégiale : fin XIe siècle.

7. Tour de la collégiale : fin du XIIe siècle.

C. La collégiale romane.

D. Emplacement supposé du sarcophage découvert par le docteur Wibin.

8, 9, 10 et 11. Aménagements tardifs de la collégiale : fin XVe-XIXe siècle.

12. Non daté.

13. Murs de chaînage trouvés lors de sondages dans la collégiale.

14. Murs de l'hôpital : fin XIIIe siècle.

LA TROISIEME PHASE (fig. 8: B)

Le premier bâtiment et son agrandissement ont été transformés en supprimant tous les murs d'orientation nord-sud à l'exception de la façade occidentale. Une tour, dont les murs font deux mètres d'épaisseur, a été accolée à celle-ci. La maçonnerie est de mauvaise qualité, liée par un mortier très jaune, très riche en sable et pauvre en chaux (fig. 8: B, 4).

A l'intérieur du bâtiment, deux longs murs ouest-est alignés par rapport aux anciens pilastres divisent désormais la construction en trois nefs. Quelques retours perpendiculaires sont construits dans le même matériau lié par le même mortier blanc et très compact. Un des pilastres précédents a été rhabillé d'une maçonnerie identique aux longs murs ouest-est pour renforcer le support. Enfin, on relève dans l'extrémité nord-est de la fouille le départ d'une absidiole appuyée contre le mur oriental de l'extension de la première phase. Elle ne devrait pas être seule. Une abside centrale et une deuxième absidiole au sud resteraient à découvrir (fig. 8: B, 3).

L'HOPITAL DU CHAPITRE (FIN XIII^e SIECLE) SUR LE SITE DU HAUT MOYEN AGE (fig. 8: A)
