# FRANCHIMONT

Patrick HOFFSUMMER

## Résumé

La place forte de Franchimont (prov. de Liège) fait depuis de nombreuses années l'objet de fouilles, d'études et de travaux de restauration. Le château médiéval subit des modifications profondes au début du 16e s., suite à la politique du prince-évêque Erard de la Marck. Les travaux comportaient essentiellement la construction d'une puissance enceinte avec casemates circulaires et une tour d'artillerie, ainsi que la transformation du "vieux château" pour un plus grand confort résidentiel. L'analyse des bâtiments permet de décrire ces modifications de façon assez détaillée. Au cours des 17e et 18e s., le château n'évolue plus militairement. Partiellement démoli par Louis XIV (1676) et par un tremblement de terre (1692), il est mis à sac en 1793 et sert de carrière au 19e s.

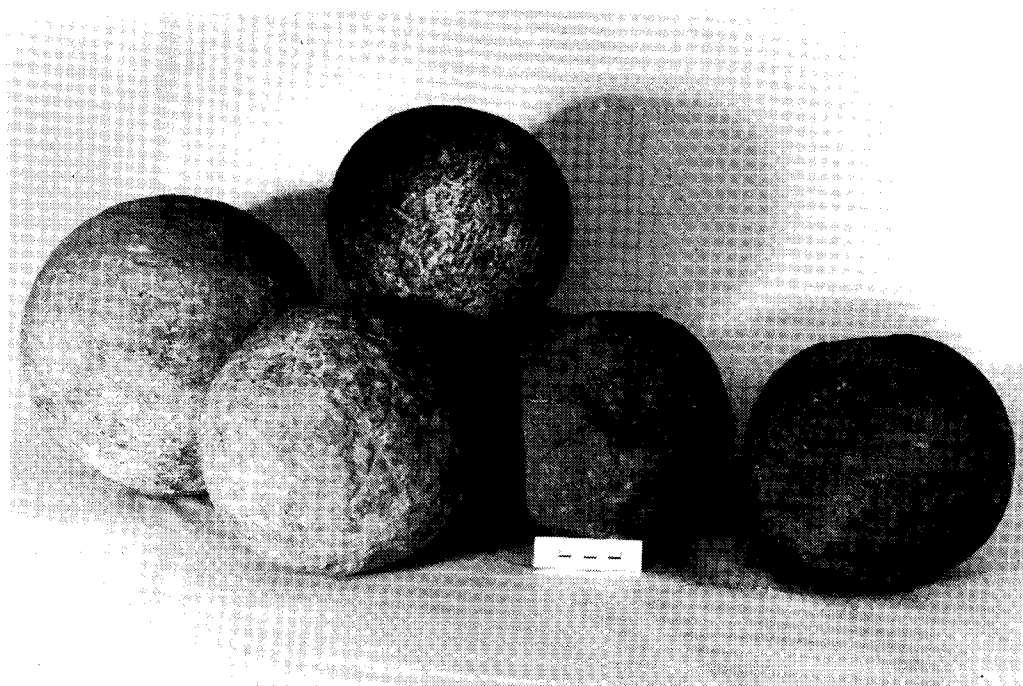
**FIGURE 4**

*Boulets en pierre trouvés lors des fouilles de 1984 à l'emplacement de la barbican du XVe siècle. Il s'agit vraisemblablement de boulets abandonnés après le siège de 1487. L'un d'eux porte la trace très visible de l'impact.*

*Stone cannonballs, found during the 1984 excavations on the site of the 15th c. barbican. Quite probably, these cannonballs were abandoned after the 1487 siege. One of them shows clearly visible traces of the impact.*

Le château médiéval a souffert d'un siège important du 14 juillet au 8 ou 9 août 1487. Cet épisode s'inscrit dans le cadre de querelles de pouvoir à l'intérieur de la Principauté durant la période trouble du XVe siècle. Le château avait été mis en gage à partir de 1477 aux de la Marck pour un prêt de 4000 florins à Louis de Bourbon alors sur le trône épiscopal. C'est le successeur de Louis de Bourbon, Jean de Hornes, qui ordonna la récupération de la place forte par la force. Des machines de guerre et des bombardes (fig. 4) ont été disposées sur les collines avoisinantes (3).

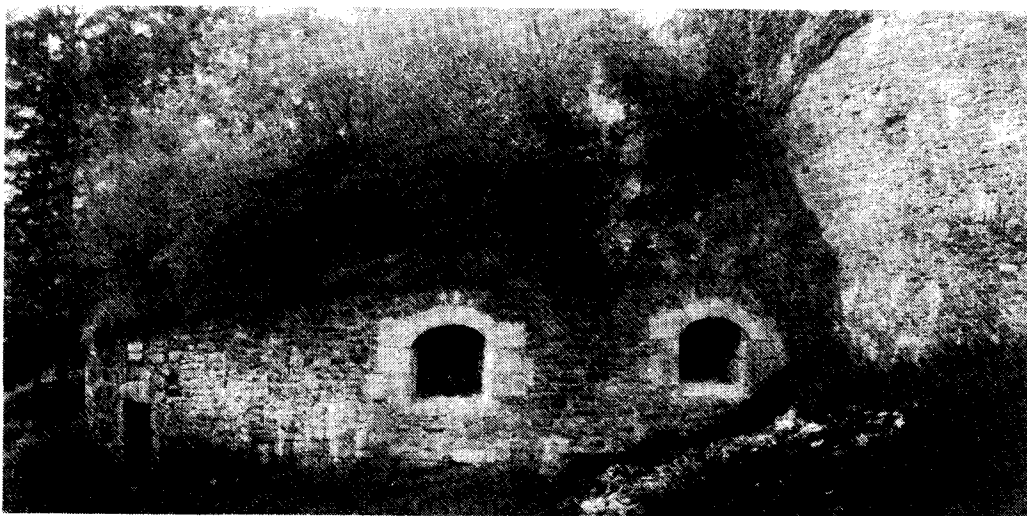
*FIGURE 6*

*Casemate ouest de l'enceinte. Début XVI<sup>e</sup> siècle.  
Western casemate of the enceinte. Early 16th c.*

Les casemates circulaires (fig. 2, 5) flanquent les quatre autres angles des courtines et sont à des altitudes différentes en fonction de la topographie du site (fig. 6). Elles communiquent avec l'intérieur de la place-forte par des escaliers intra-muraux. Chacune des casemates est solidement voûtée et recouverte d'un cône de maçonnerie épaisse (environ 2 m) percé de cheminées de ventilation carrées. Le mur de pourtour, d'une épaisseur moyenne de 4.50 m, est en général percé de quatre meurtrières et d'un couloir de sortie vers l'extérieur de la place fermé par deux portes. Une niche permettant

Les piédroits, linteaux, claveaux et appuis des ouvertures des tours ou des portes sont systématiquement taillés dans du marbre noir de Theux, un calcaire à grain fin célèbre pour sa pureté (fig. 6).
